SKADEGRUPPEN INFORMERAR

Nr 93-01 1993-06-08

LÄCKAGE HOS SCREENTUBER

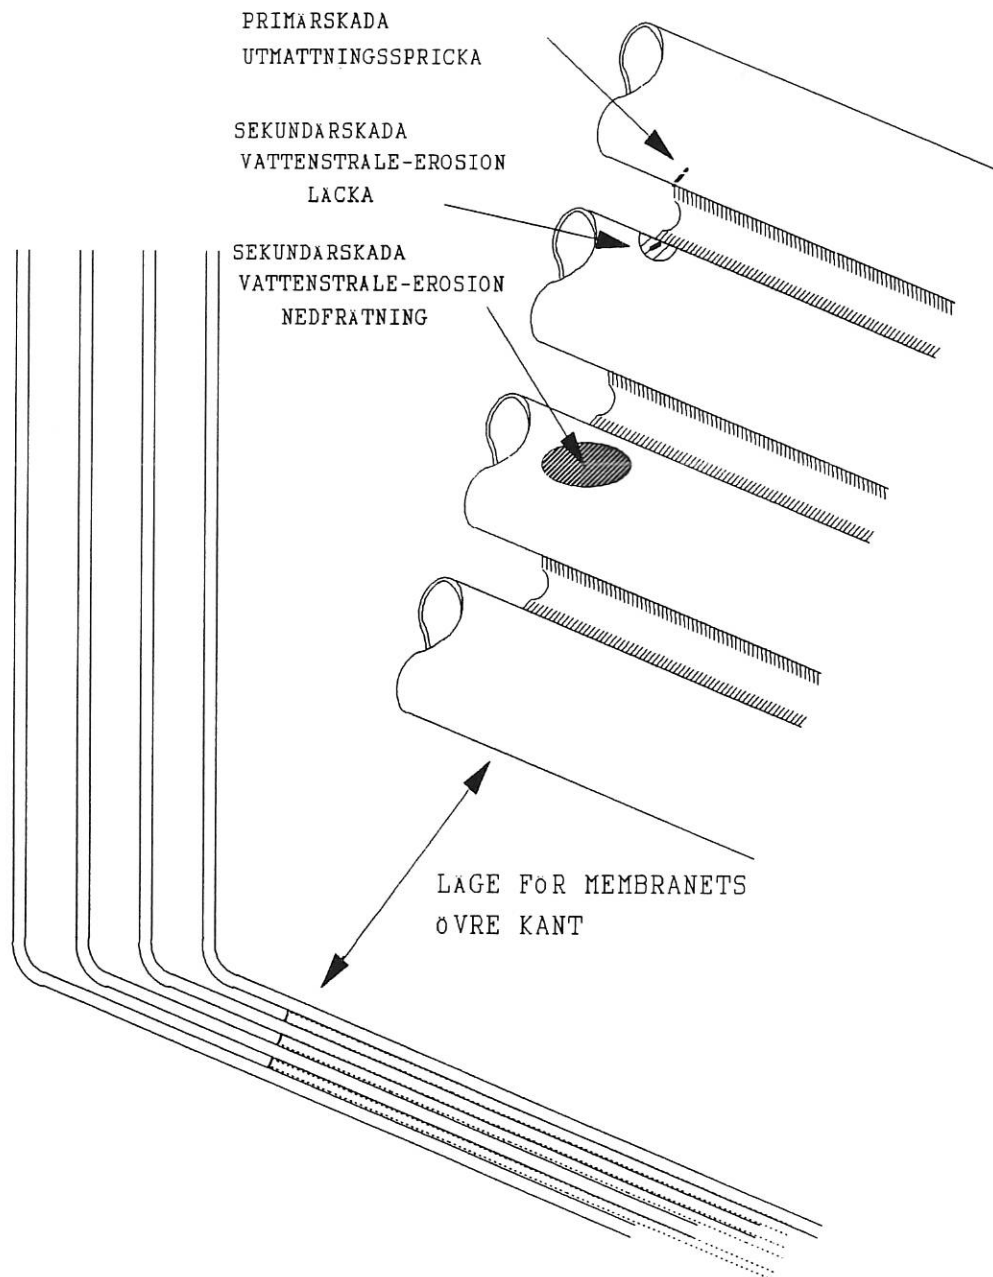
Vid Gruvöns fabriker har man haft en skada med läckage i sitt vattenscreen.

Eftersom screentubens vertikala del hänger fritt ned från taket, så får man en lång ostagad tublängd. Om det finns sotblåsare i utrymmet mellan screenet och första överhettaren i rökgasriktningen, så måste man räkna med, att de sätter screentuberna i svängning, så att det uppstår böjspänningar i tuberna där de är infästade. Det innebär att övre änden på membranen mellan tuberna kommer att utsättas för dynamiska påkänningar när screentuberna kommer i rörelse i förhållande till varandra.

I det aktuella fallet har panntillverkaren förutsett detta och givit instruktioner om att membranets överända, inklusive svetsarna, skall avrundas.

Förutom hur man har lyckats att avjämna ytteränden på membranet och svetsarna, så har också tubernas godstjocklek betydelse för hur höga spänningarna blir i övergången.

SPRICKBILDNING I SCREENTUBER
T4, GRUVÖNS BRUK JAN 1993

Skadegruppen rekommenderar att berörda fabriker vid nästkommande lämpliga tillfälle undersöker de här membranändarna med oförstörande provning (förslagsvis med magnetpulver), så att man förvissas sig om att de är rena från uppkomna sprickor.

Man bör samtidigt ta vara på möjligheten att avrunda dem för att motverka framtida sprickbildning.
