## SKADEGRUPPEN INFORMERAR

Nr 2/2000  
2000-12-08

### VATTENSIDIGA SKADOR PÅ KOMPOUNDTUBER

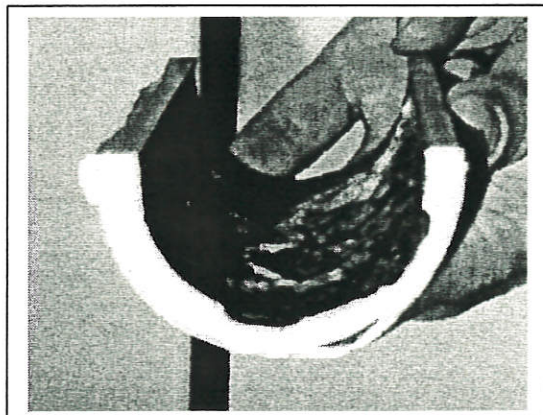
Sodapannan i Tofte har drabbats av skador på eldstadens komponenttuber med fläckvis förekommande nedfrätning på tubernas vattensida. Skadorna har som mest varit så djupa att det utvändiga komponentskiktet blottats mot vattensidan. Det har lett till genomfrätning av komponentskiktet inifrån med vattenläckage genom tubväggen som följd. På rökassidan har tuberna blivit svartfärgade och det förekommer ställen med nedfrätning av komponentskiktet i primärluftportarna och bildning av lokala bulor ute på tuberna. Skadorna antas ha bildats på kort tid, då de bedömer att nedfrätningen skett sedan föregående inspektion våren år 2000.

Djupa nedfrätningar, som ser ut på liknande sätt som de man sett här har redovisats i litteraturen, men inte från sodapannor. Vattenkemin har då också varit skiljaktlig. Det finns emellertid också tecken på att tuberna i Tofte utsatts för förhöjd temperatur, eftersom komponentskiktet på tuberna är missfärgat (svartfärgat) och det finns lokala bulor i det.

Skadorna i Tofte är av mycket lömsk karaktär, då de består av spridda lokalt begränsade nedfrätningar på vattensidan belägna vid de hårdast värmebelastade delarna av eldstaden, men utan att man från utseendet av det utvändiga komponentskiktet kan sluta sig till var de djupaste nedfrätningarna är belägna.

**Rekommendation:** Även om vi inte direkt befarar att det skall finnas fler fabriker med denna typ av skador rekommenderar Skadegruppen ändå, att samtliga fabriker överväger att vid nästkommande underhålls- och inspektionsstopp utvidga kontrollen av eldstadsväggarnas kondition med provning speciellt riktad mot denna typ av skador.
