Rapport 2005-1

Korrosion och sprickbildning i ekonomisers till sodapannor

**Fredrik Bruno
ÅF**

2005-08-31

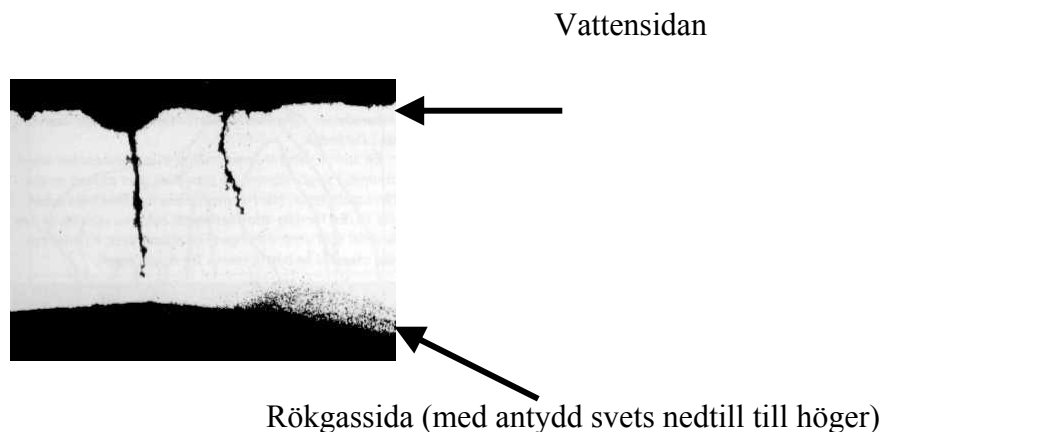
Bilden visar sprickbildning i ekonomisern i Väja år 1972. Den vänstra sprickan var genomgående (lite vid sidan av snittet i bilden), medan den högra sprickan var ofullgången. Man ser rester av den kälsvets tuben var insvetsad till lådan med längst ner till höger i bilden. Sprickan har alltså börjat på vattensidan mitt emot svetsgodsets anslutning till grundmaterialet, d.v.s. där man har en utvärdig spänningskoncentration.

Den väsentlig iakttagelsen är väl att sprickbildningen går mycket lättare på vattensidan än på rökgassidan. Det behövs svåra svetsdefekter på rökgassidan för att spänningskoncentrationerna på rökgassidan skall ta över magnetitskiktets svaghet gentemot deformation av det underliggande stålet. Den helt dominerande skadeformen är sprickbildningar i ekonomisertuberna i svetsen eller alldeles intill svetsen mellan tub och låda.

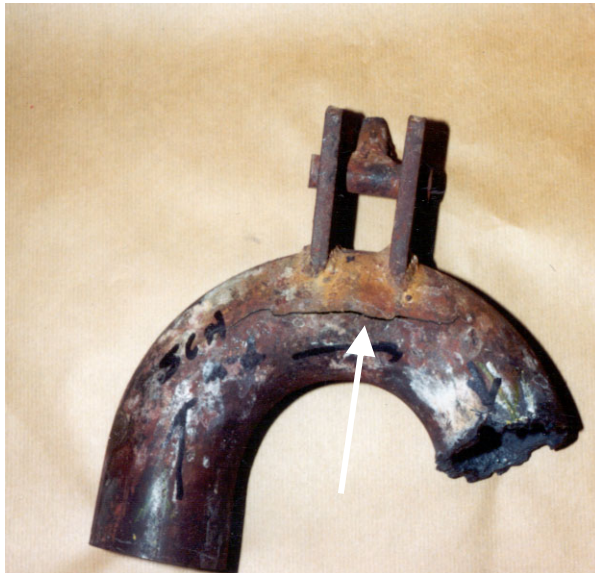
Övre böj med spricka, primäröverhettare I, Munksund

Vid böjning av tubböjen utanför tubinfästningen är böjmomentet lika stort utefter böjen och man får en längsgående spricka längs böjen.

Sprickbildningen blir på vattensidan för att även om böjspänningskomponenten på utsidan är större än böjspänningskomponenten på insidan så bidrar vattensidans sämre utmattningshållfasthet pga magnetitskiktets söndersprickning till att sprickbildningarna i alla fall initieras på insidan av tuben och inte på utsidan.

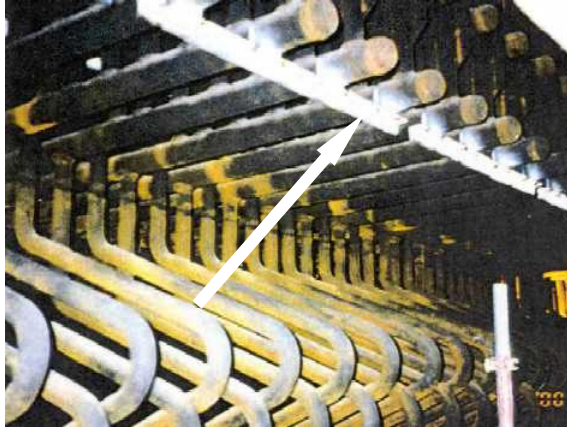
Liknande skador har rapporterats från TP6 i Husum. Där har man därför lagt in en intern stagning av fördelningslådorna som framgår av nedanstående bilder:

Med stagning (Husum TP6, stagningen insatt i efterhand).

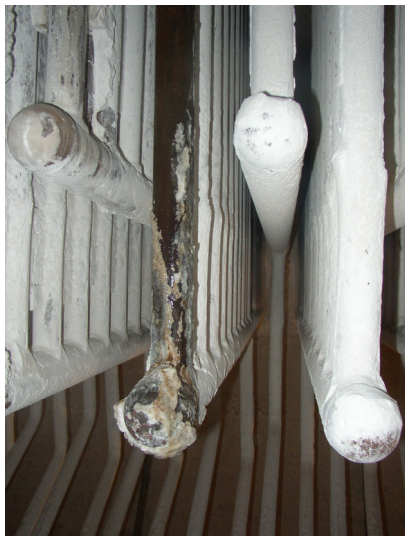
Utan motsvarande stagning (Gruvön SP5).

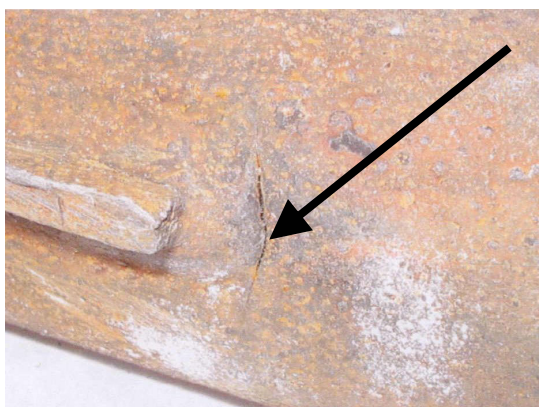
Men också svetsade fenor förekommar (som här i Gruvön SP5, där sprickan ligger i ytterändan av svetsen):

Gruvön SP5, sprickor i änden av membran

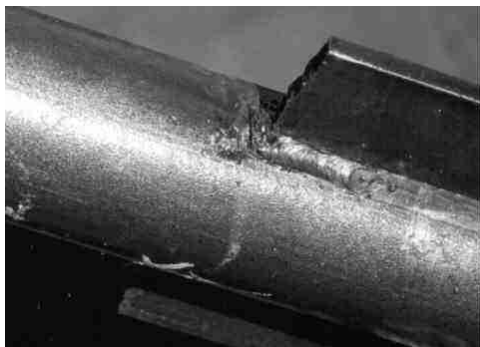
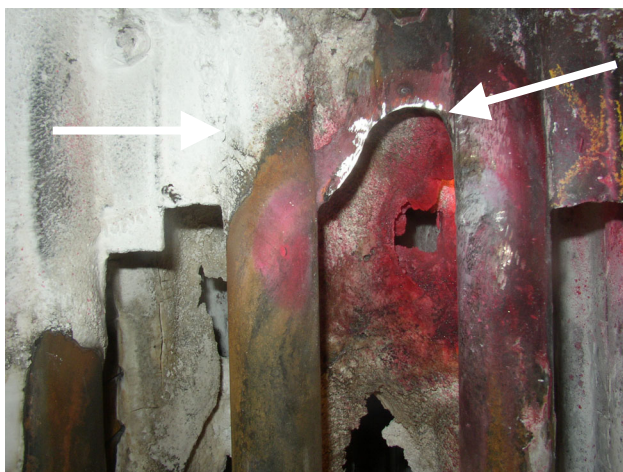
I bilden nedan kan man se hur Mörrum åtgärdat fenändarna genom att fasa av dem så att de ansluter jämnt till tuberna:

Bilden till vänster är från en panna från början av 90-talet och visar svetsen mellan membran och tub. Man ser också hur slutet av membranet är tvärt avhugget. I Mörrum SP3 är detta åtgärdat på vidstående vis efter de skador man haft. Jämför också med bilderna från Husum TP6 på sid 39.

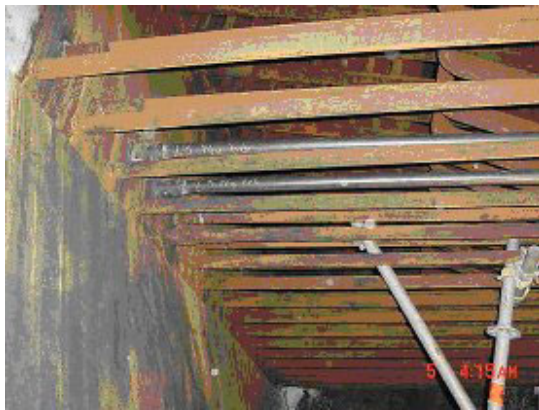
En vanlig skadeform är sprickbildning i de matningstuber som förbinder ekonomiserskärmarnas individuella fördelningslådor med den stora gemensamma fördelningslådan tvärs pannan.

Bilder från matningstuberna i en Kvaernereconomiser

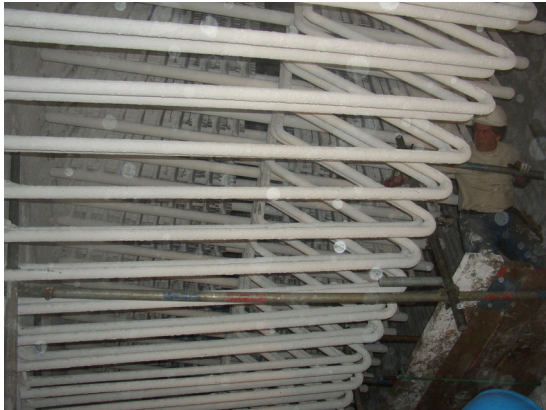
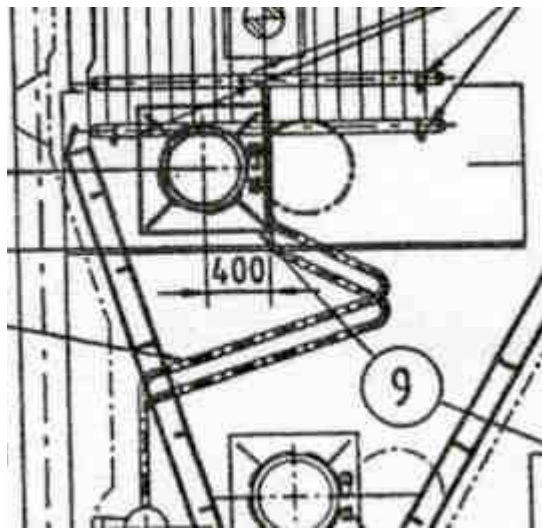
Ytterligare ett par bilder från matningstuber i en Kvaernerekonomiser

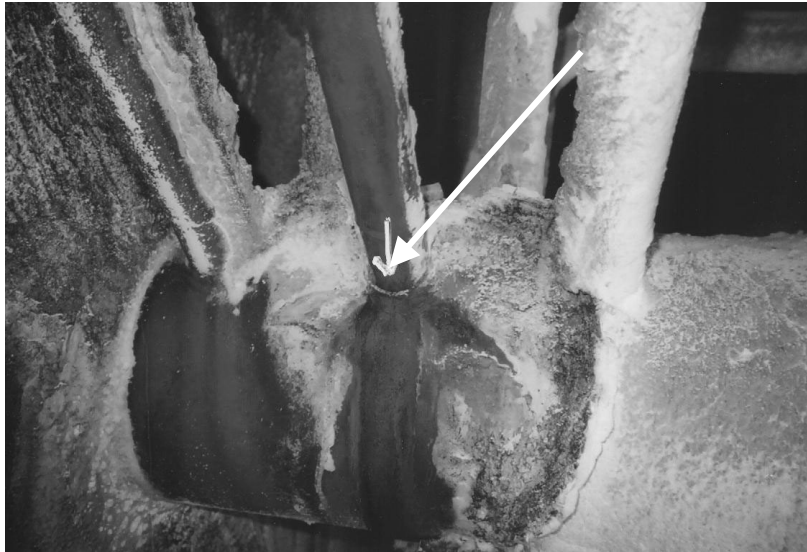
Även den omgjorda konstruktionen i Vallvik har råkat ut för sprickbildning, vilket syns vid pilen. I Moss har konstruktionen därför ytterligare utvecklats, först med enklare lyror, sedan i en andra omgång med än mer vidlyftiga lyror.

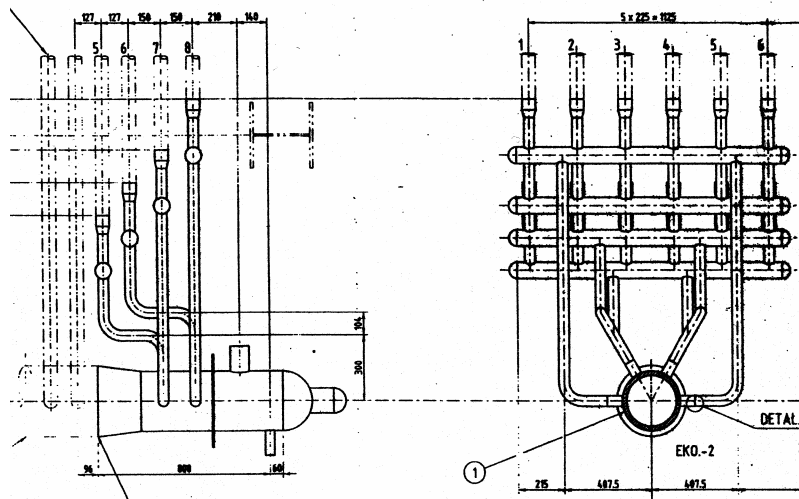
Första ombyggnad av yttre ekonomiserskärmar i Moss

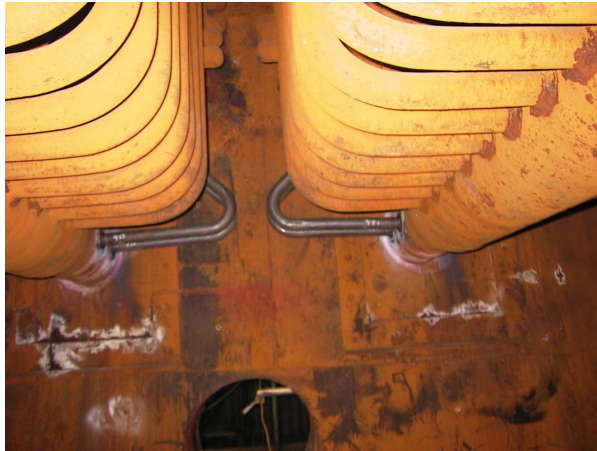
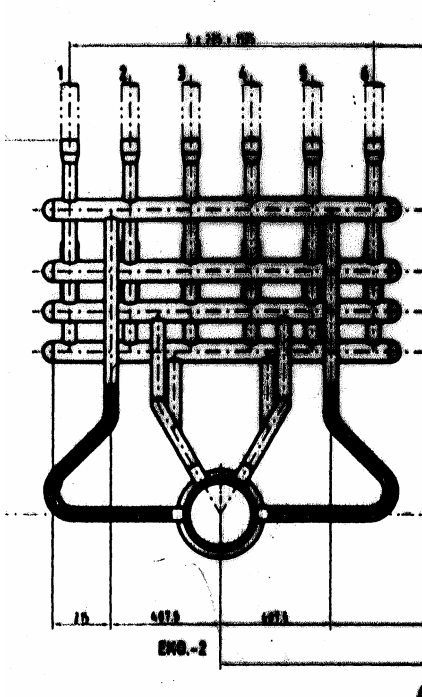
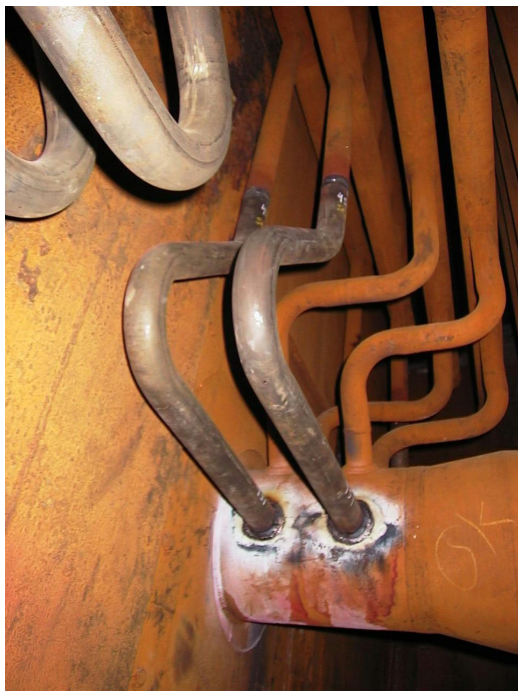
Moss: Andra ombyggnad av yttre skärmar vid yttervägg för ekonomiserpanel.

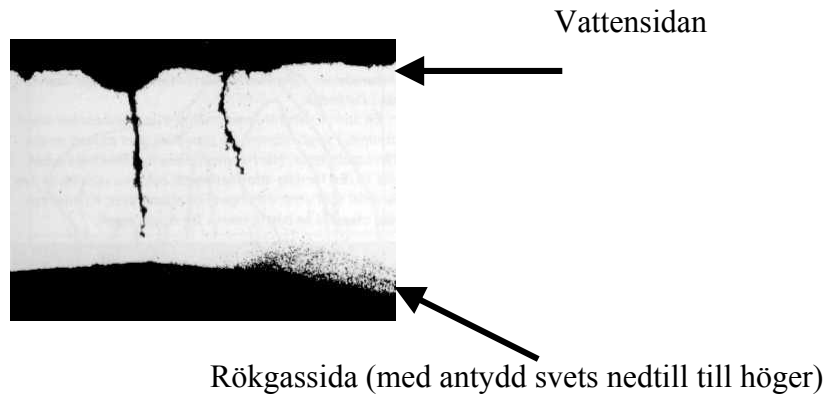
Den spricka som startade på vattensidan och som gick genom opåverkat tubgods från den orörda materialytan på vattensidan in emot svetsrågens ytterkant är ett tydligt bevis på hur sprickorna bildas. Svetsrågen ger en spänningskoncentration på rökgassidan. Spänningen blir då också högre även på den motsatta sidan och det växer in en spricka emot den från vattensidan. Detta kan bara tolkas på ett sätt, nämligen att metallytan på vattensidan är mycket känsligare för utmattning än metallytan på gassidan.
