Rapport 2009-1

Risker med högtrycksrengöring av sodapannor

Risker med högtrycks-rengöring/spolning av sodapannor

BILLERUD AB, GRUVÖNS BRUK
Skador i sodapannans eldstadstuber

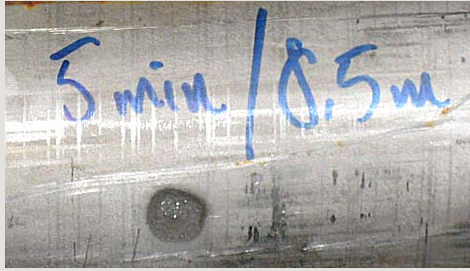
Försök 1

Specifikt försök 1:

Avstånd munstycke tub = 0,5 m

Tid = 5 min

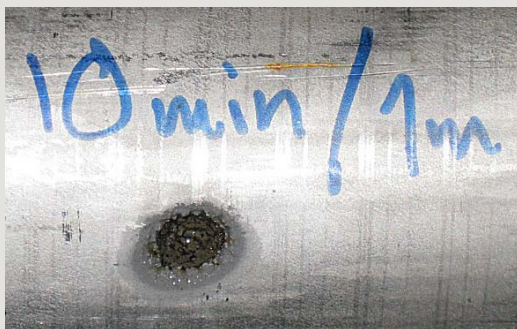
Försök 2

Specifikt försök 2:

Avstånd munstycke tub = 1,0 m

Tid = 10 min

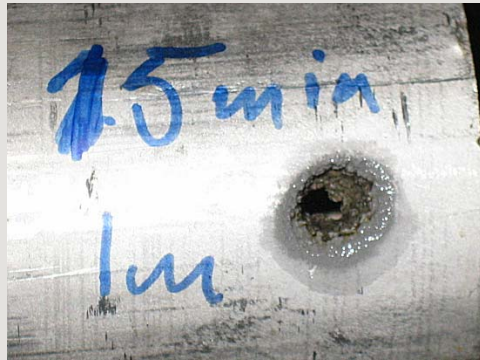
Försök 3

Specifikt försök 3:

Avstånd munstycke tub = 1,0 m

Tid = 15 min, avbröts efter hål genom tubvägg

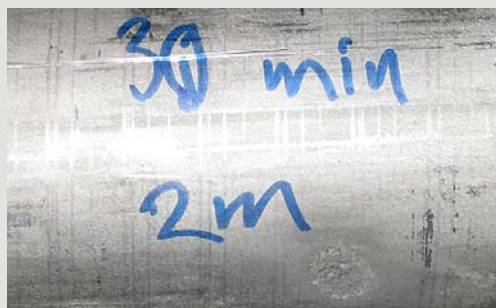
Försök 4

Specifikt försök 4:

Avstånd munstycke tub = 2,0 m

Tid = 30 min

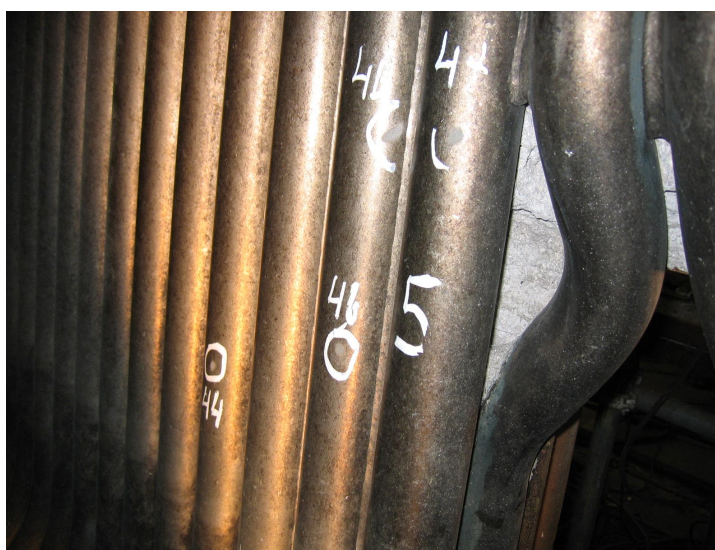
Fig. 1 Skadorna till vänster från löphål nr 2.

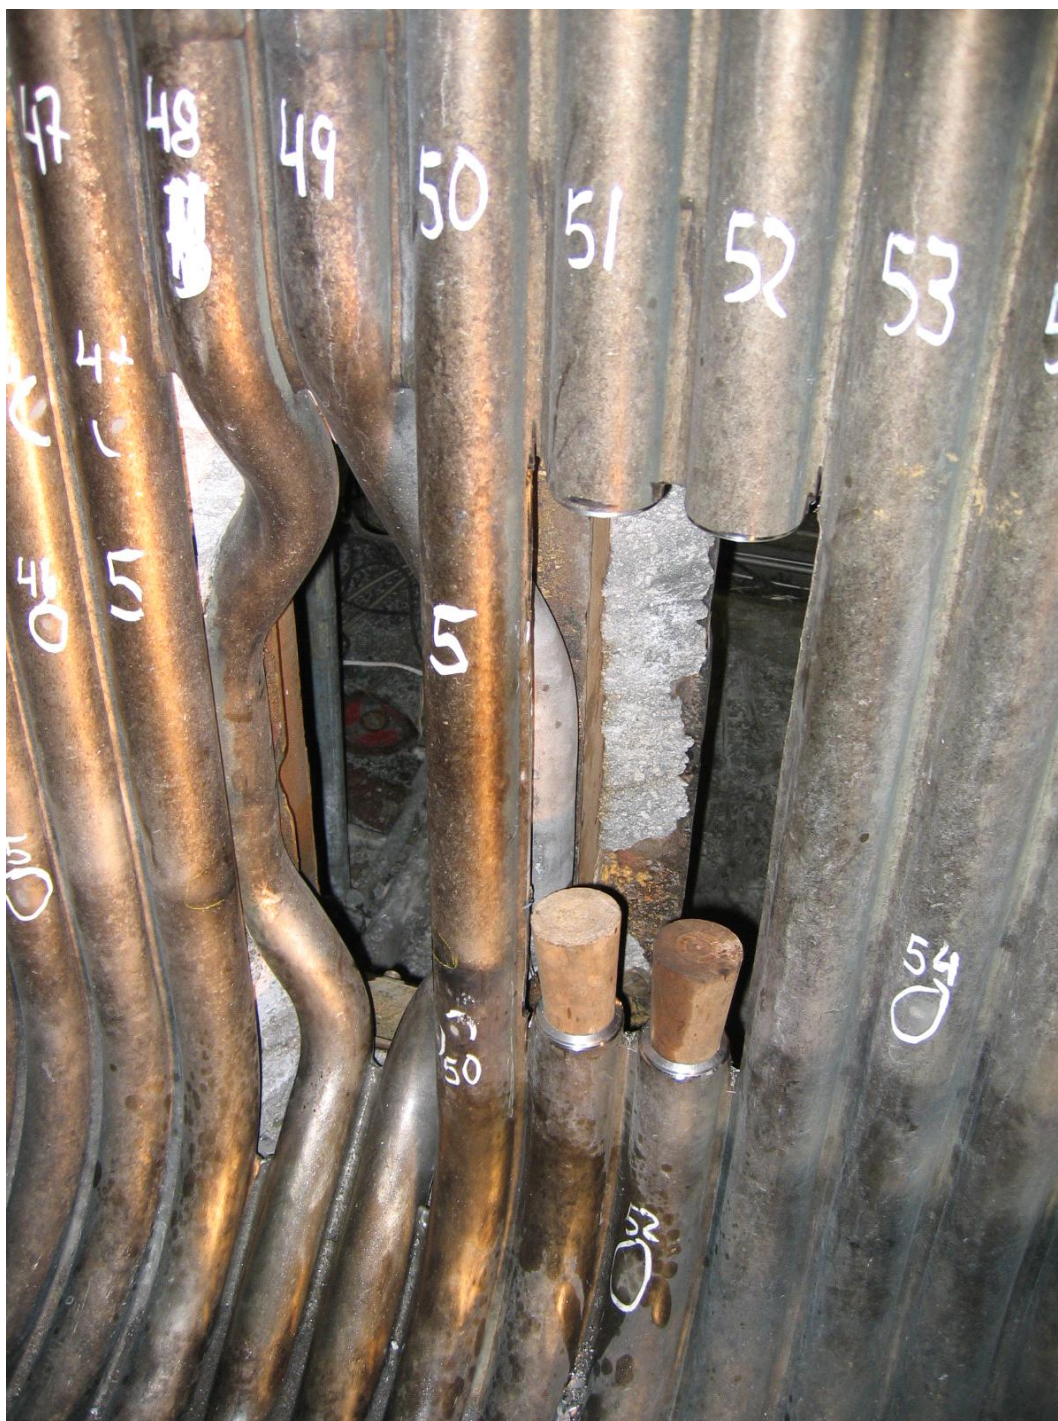
Fig. 2 Skadorna till höger från löphål nr 2.

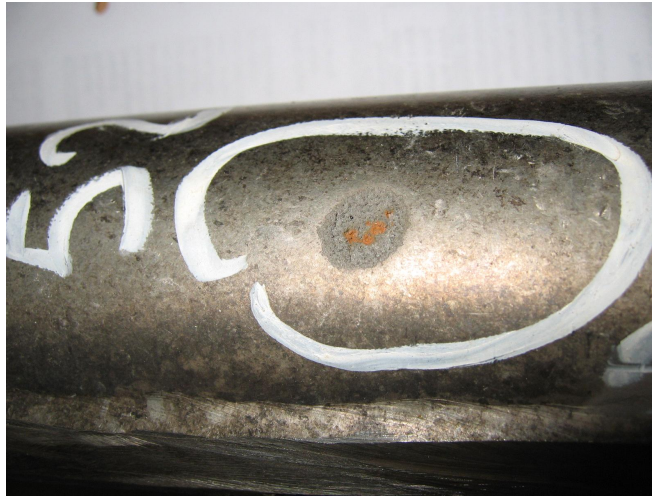
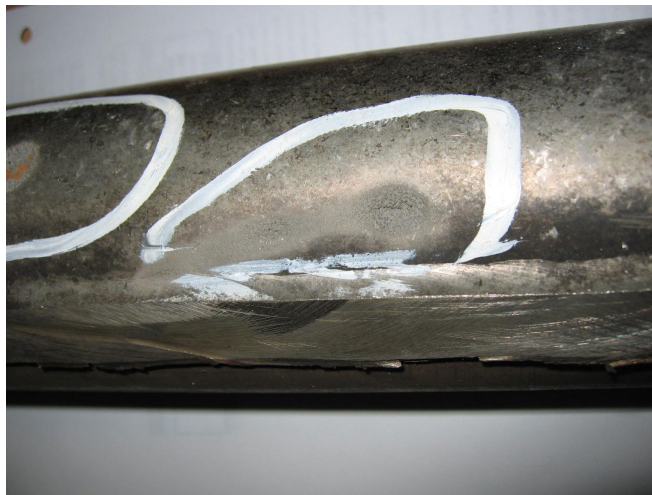
Fig. 3 a/b Tub nr 52 hade en djup skada på tubkronan och 2 mildare skador nära fenan. Den här tuben levererades till Metso Power i Göteborg.

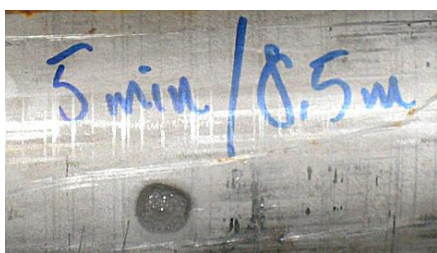
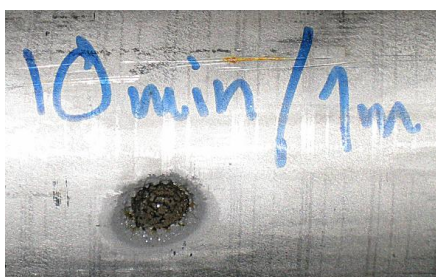
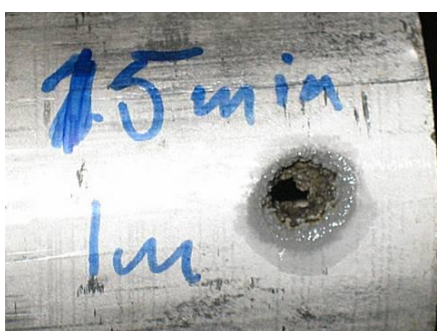
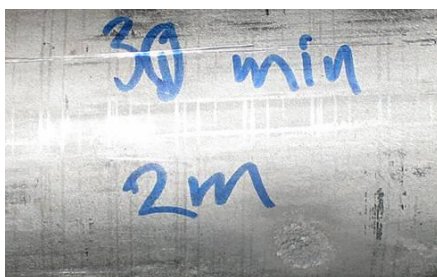
Fig. 4. Den här bildserien från Stefan Magnussons HT-försök visar klart hur på från 10 min till 15 minuter vattenstrålen gick genom komponenttubens vägg på ett avstånd på en meter från munstycket. På två meters avstånd förekom ett milt angrepp som hade formen av en ring och några gropar på mitten. På halv meters avstånd och 5 minuter var angreppet nästan lika stor som efter 10 minuter vid en meters avstånd.

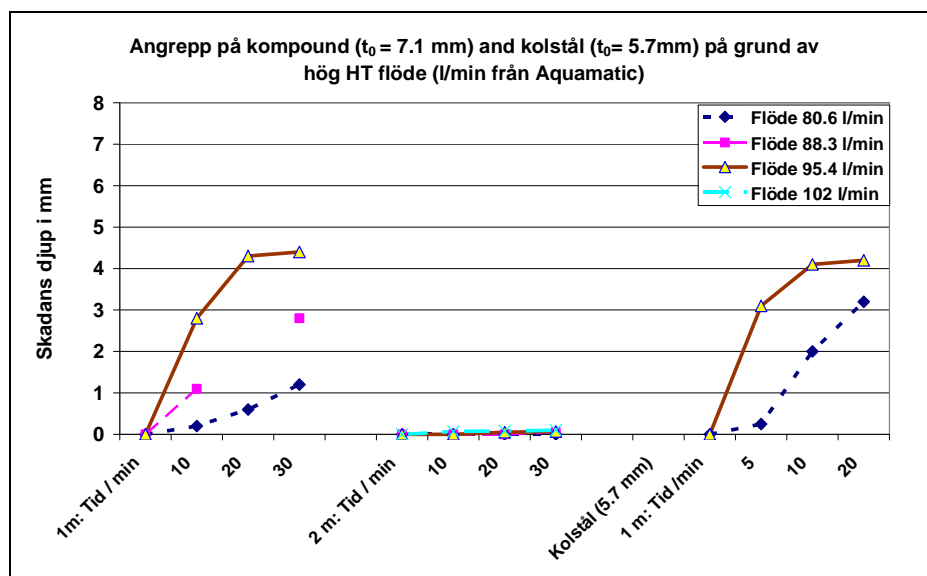
Fig. 5 Angreppet på komponenttub och kolstål tub vid Husums HT-tester i november 2008. Munstyckets diameter i dessa tester var 2.4 mm.

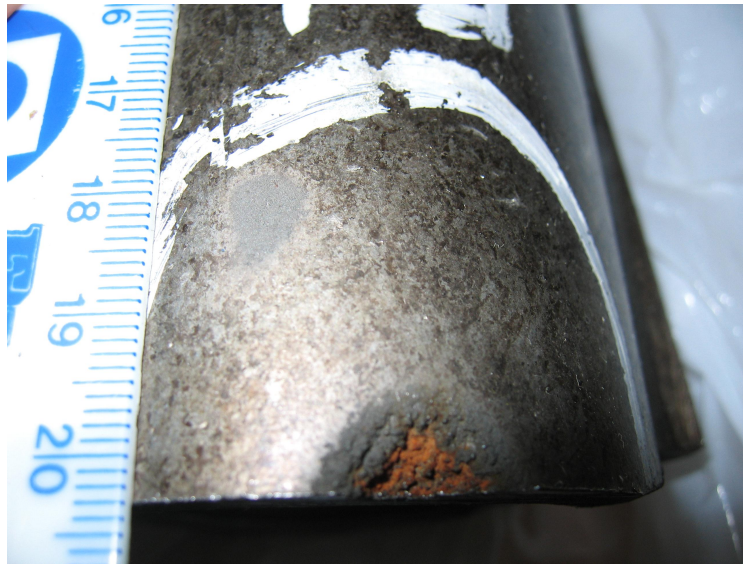
Fig. 6 Provbiten från tub nr 51 hade två skador: en halv skada som hade gått ända till kolstålsskiktet och en hel mild skada, som låg lite på sidan från tubkronan.

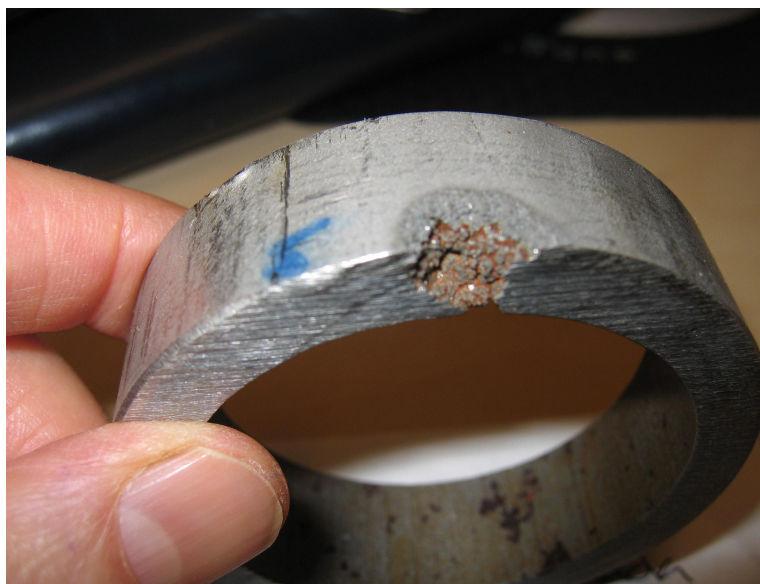
Fig. 7 Kompoundtub från HT-test nr 3 (1000 bar – 1 m – 15 min). Angreppet hade gått genom väggen.

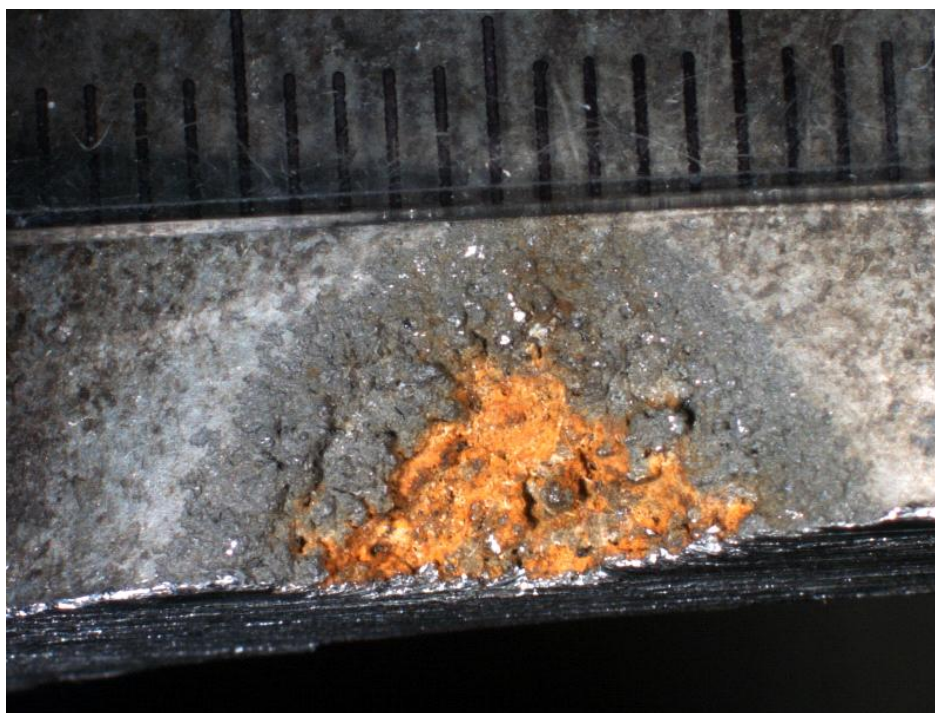
Fig. 8 Den större skadan på tub 51 från sodapannan. Skadans bredd var ca 13 mm.

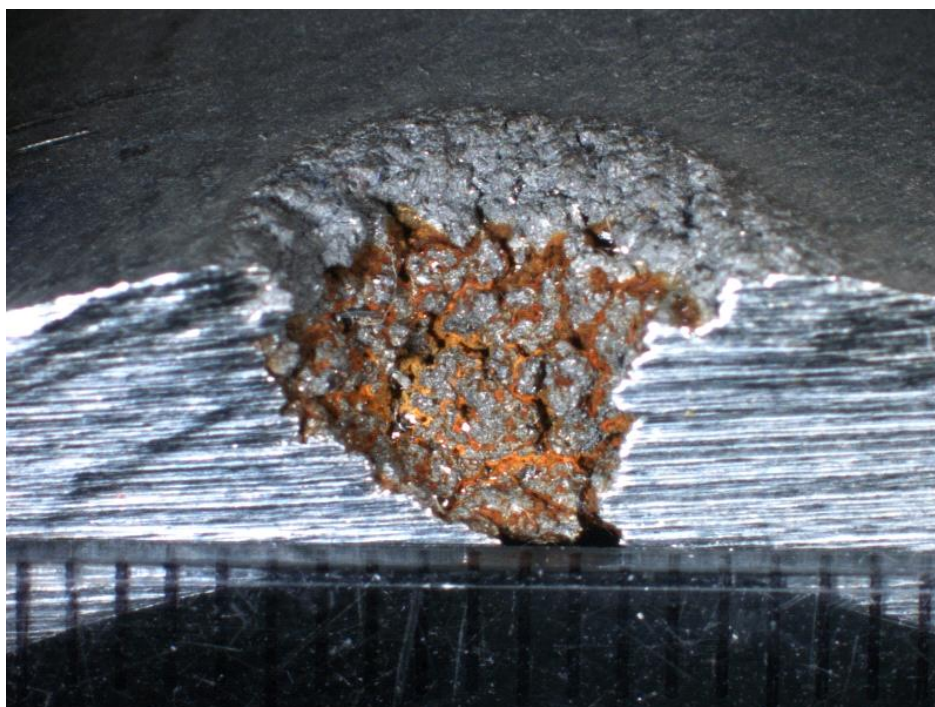
Fig. 9 Skadan efter HT-testen (1000 bar – 1 m – 15 min). Skadans bredd var ca 12 mm.

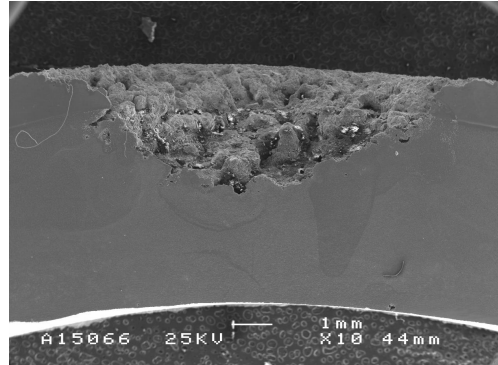
Fig. 10 Skadans tvärsnitt (tub 51).

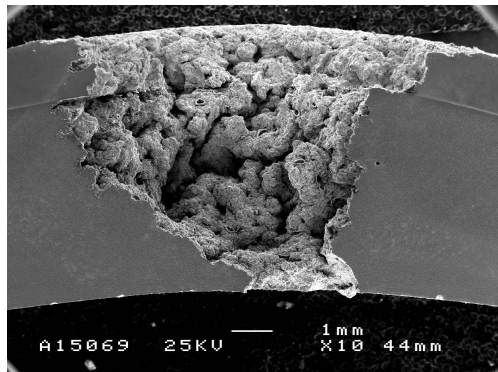
Fig. 11 Skadans tvärsnitt (HT 1000 bar – 1 m – 15 min).

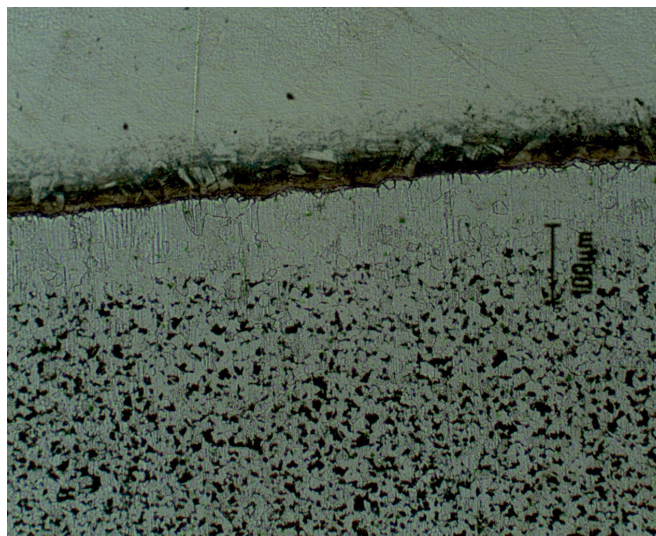
Fig. 12 Tub 51's mikrostruktur (vid gränsen mellan rostfritt stål och olegerat kolmanganstål) visar bredden av kolstålets avkolningszon vara på 100 μm, vilket är normalt. Ferrit-perlit strukturen ser också normal ut. Se i detalj i Fig. 24 på sidan 17.

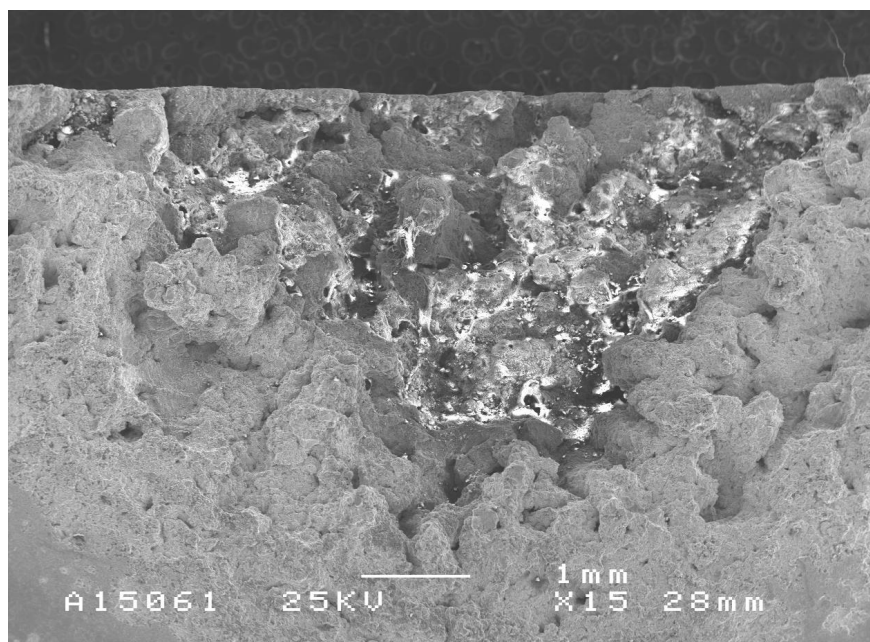
Fig. 13 Den stora skadan på tub nr 51. På angreppsgropens botten på kolstålet finns främmande ämnen som ser ljusa ut i SEM-bilden. De innehöll Si, Al, Ca, svavel och klorider.

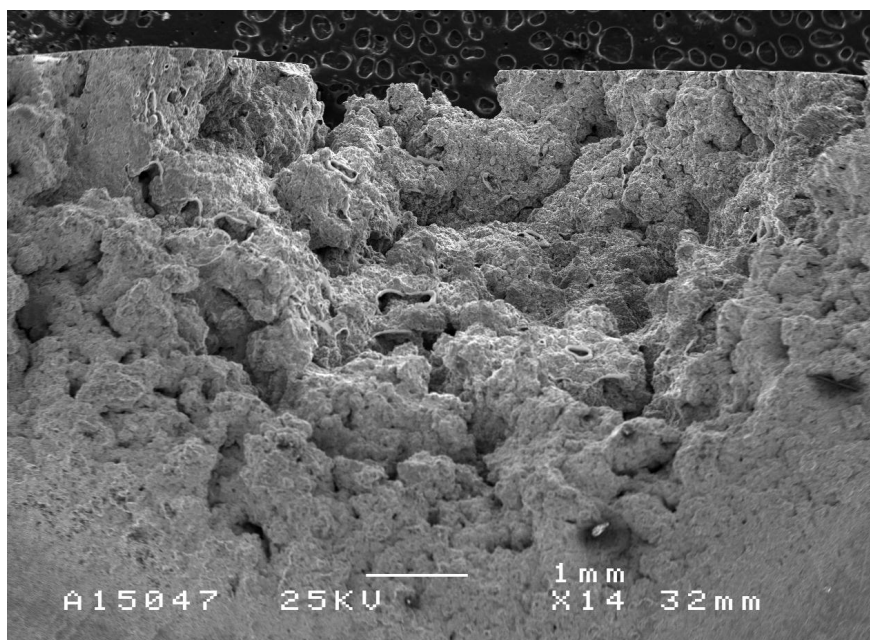
Fig. 14 Skadan på komponenttub från HT (1000 bar – 1 m – 15 min). På kolstålets yta finns oxider, vilkas form man ser bättre på Fig. 15.

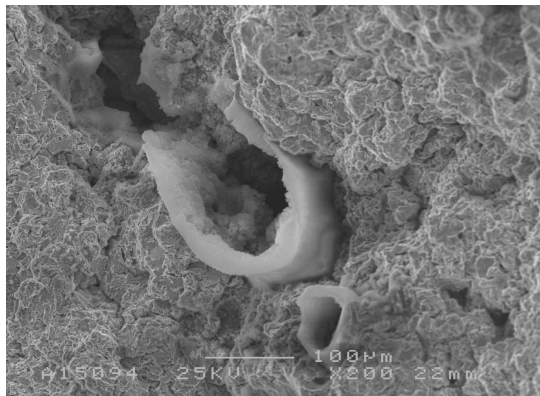
Fig. 15 Oxider inne i kolstålmaterial. Dessa oxider hade vuxit under HT testen (1000 bar – 1 m – 15 min). Observera korngränser som verkar ganska öppna.

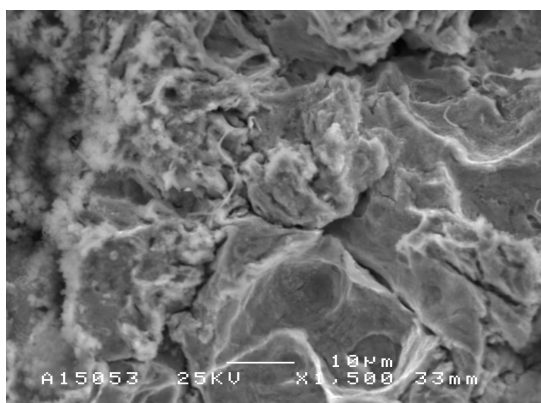
Fig. 16 Kolstålytan med samma förstoring som bilderna på föregående sida. Man ser flera öppna korngränser i strukturen.

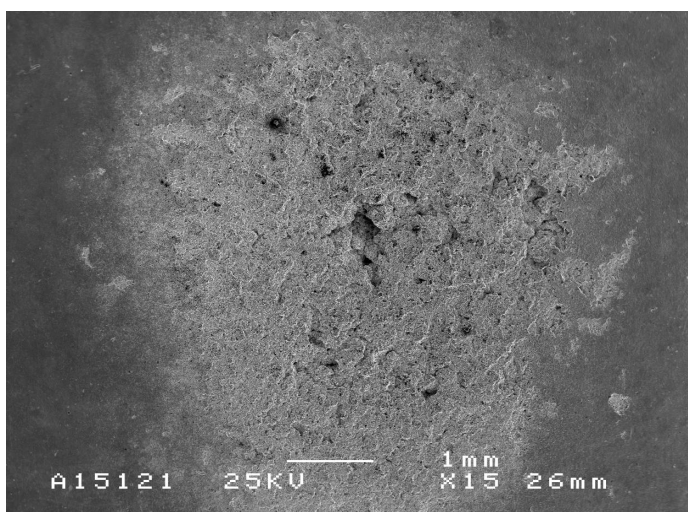
Fig. 17 Den milda skadan på tub nr 51 i pannan. Observera diken och gropar i skadan.

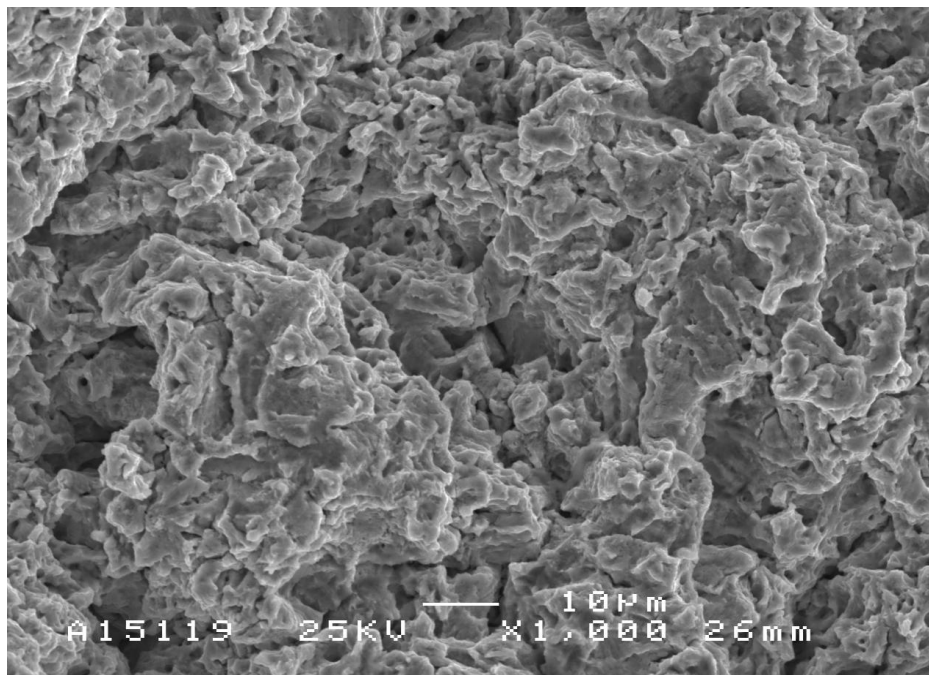
Fig. 18 Den milda skadan på tub nr 51 i pannan. Ytan är rostfritt.

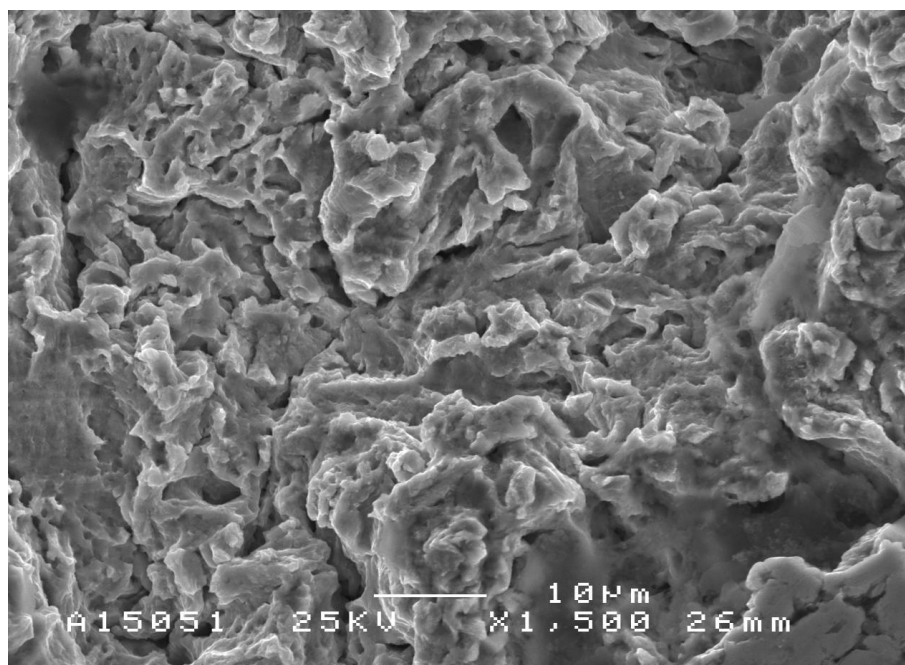
Fig. 19 Skadade rostfria ytan på HT-testbit (1000 bar – 1 m – 15 min).

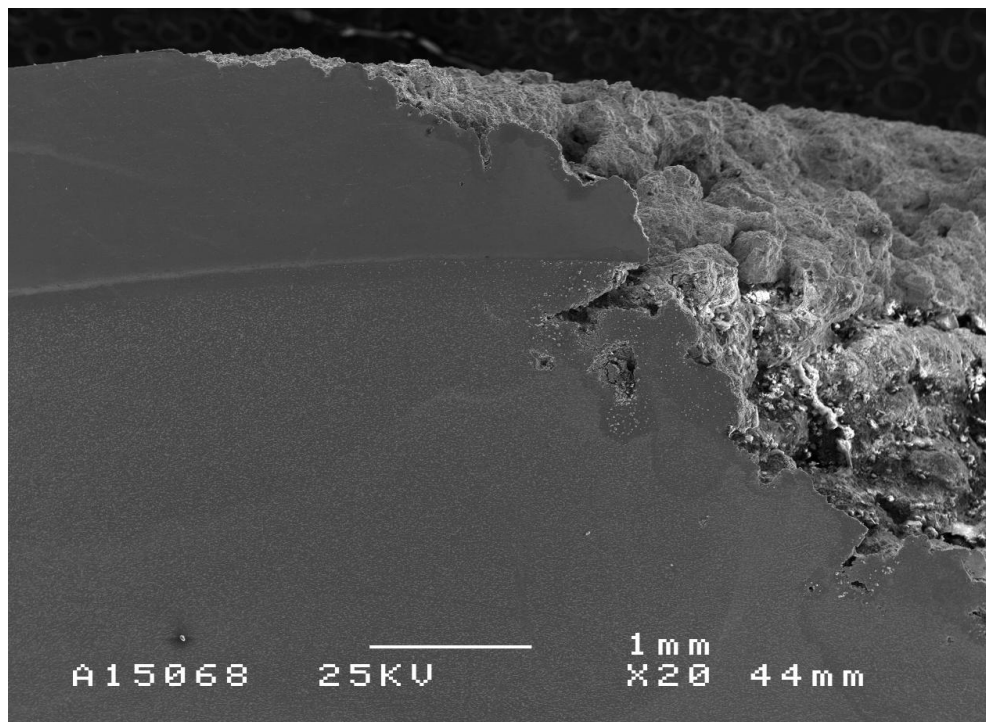
Fig. 20 Skadans kant vid tub 51. Skadans form är mycket mångsidig.

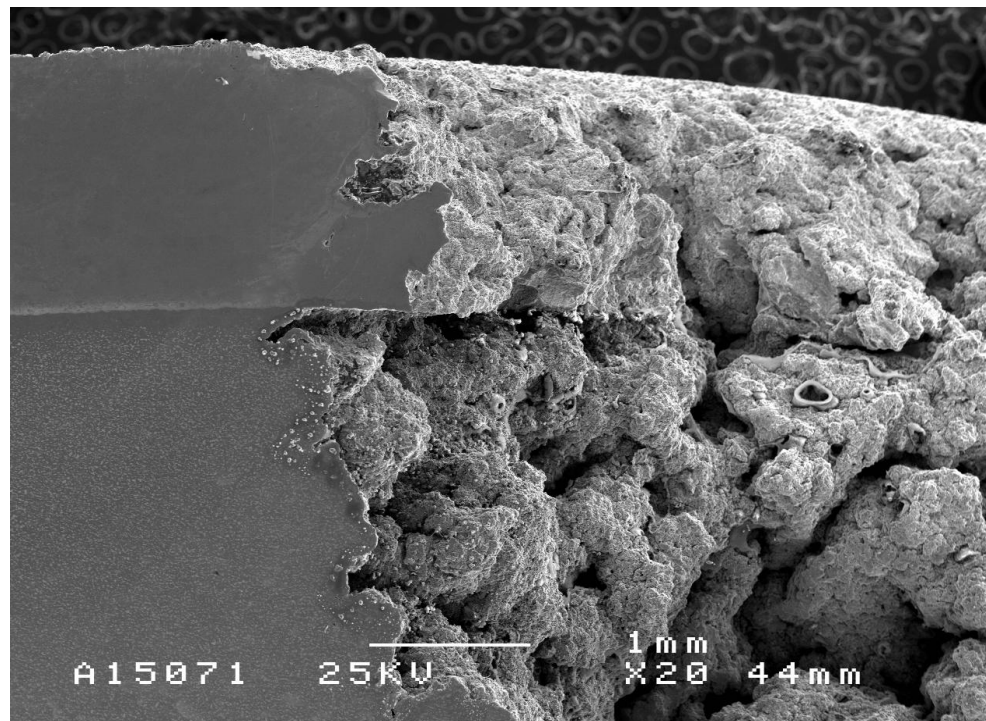
Fig. 21 Skadans kant vid HT-testtub. Skadans form ännu mera mångsidig än i bilden ovan .

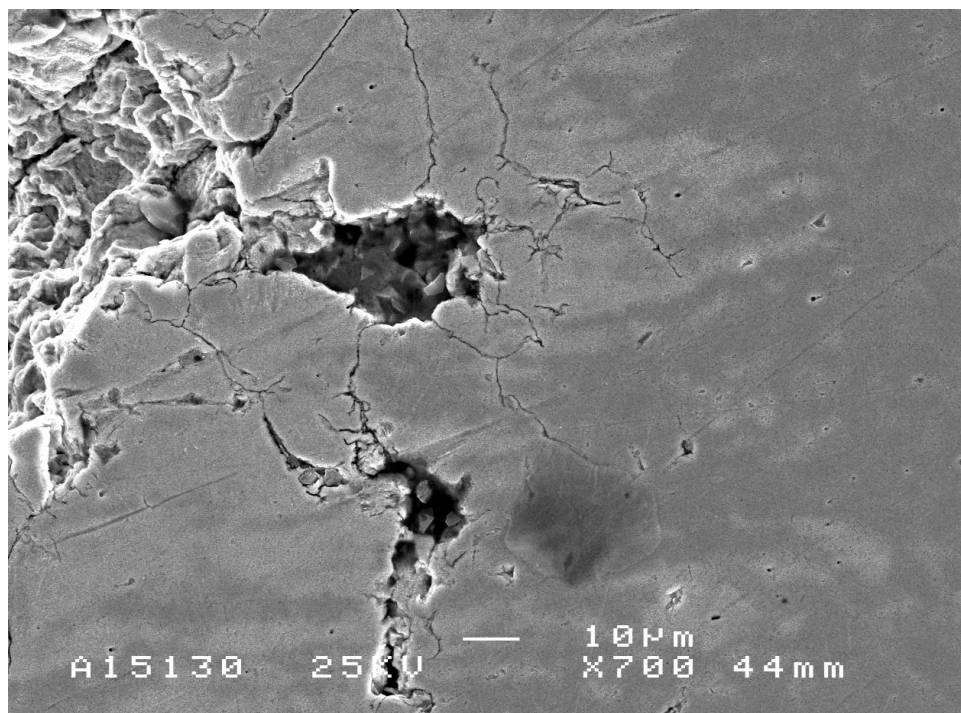
Fig. 22 Mikrosprickor vid skadans kant i tub 51. Många av sprickorna är vertikala sprickor och liknar spänningskorrosionsprickor.

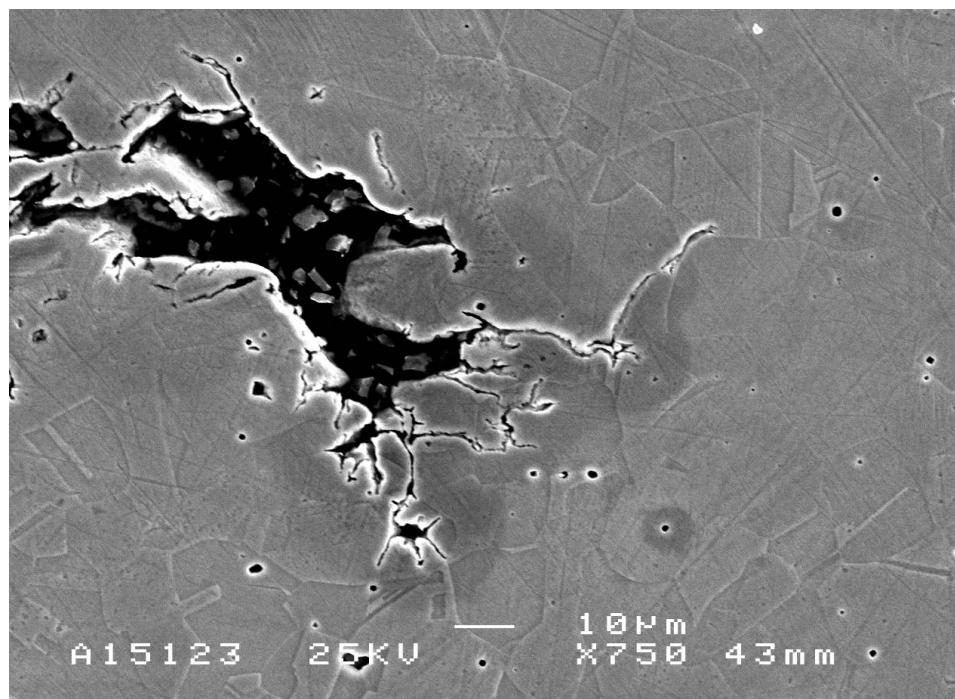
Fig. 23 Mikrosprickor vid skadans kant i tuben från HT-testen. Många av sprickorna är horisontala, korta och ganska raka i jämförelse med sprickorna i tub 51.

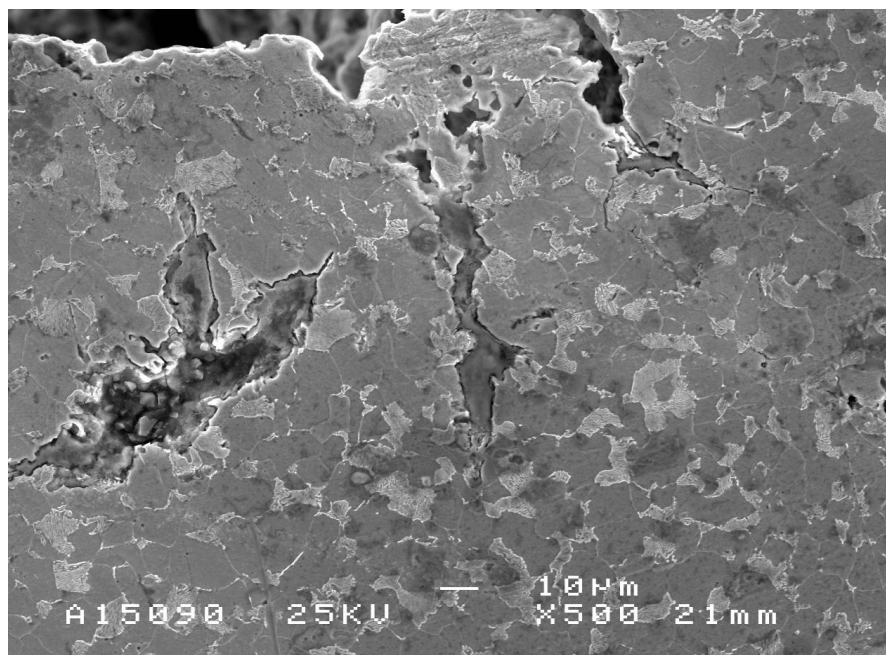
Fig. 24 Traskristallina mikrosprickor vid kolstål i tub 51. Sprickorna går genom perlit lameller.

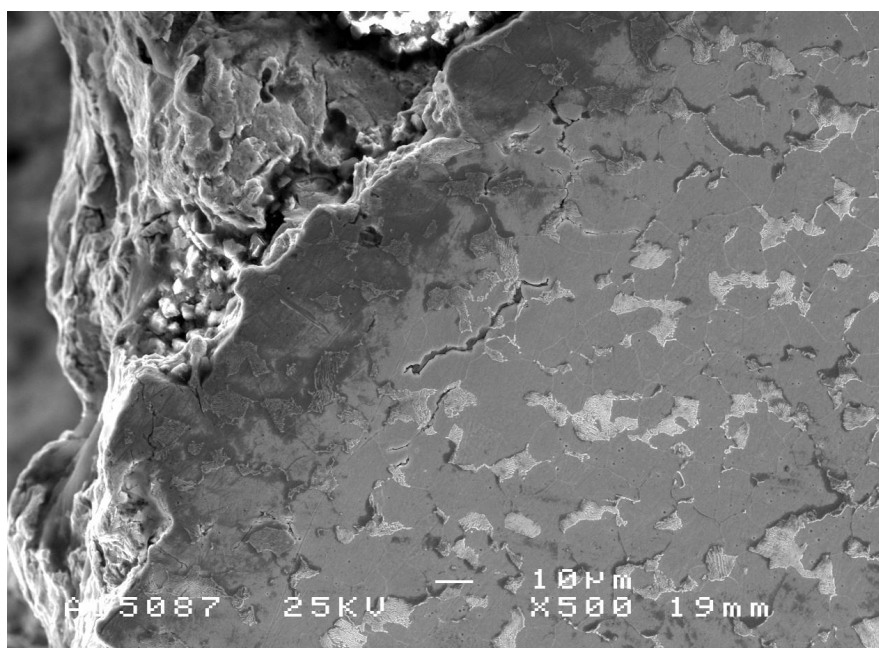
Fig. 25 Traskristallina mikrosprickor vid kolstål i tub HT-test. Sprickorna går genom perlit lameller.

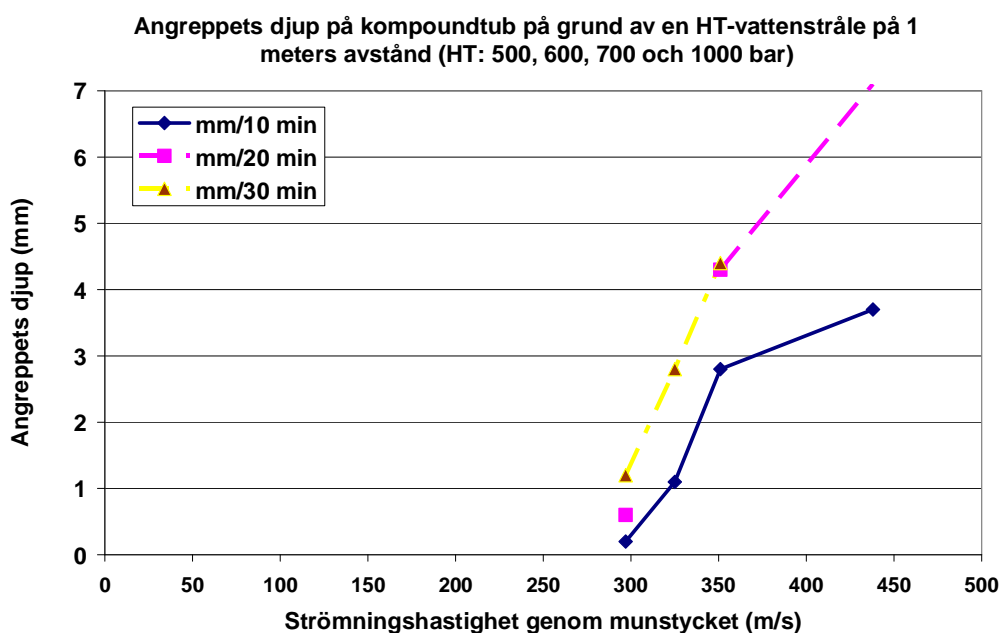
Fig. 35 Angreppet på komponenttub i mm på funktion av HT-vattenstrålens strömningshastighet genom munstycket när avståndet mellan munstycket och komponenttuben var 1 m.

Fig. 35 sammanställer alla resultat från HT testerna på Husums och Gruvöns Bruk och visar att **en okontrollerad högtryckspolning** kan på kort tid ge materiella skador på utrustning. Dessutom skall man komma ihåg att under sodapannans vattentvätt finns alltid sodasmältans korroderande ämnen med i vätskefasen.
