Meddelande från Sodahuskommitténs Skadegrupp

Meddelande 2009-2
November 2009

Risker med felande UPS-enhet

(Uninterrupted Power Supply, avbrottsfri kraft)

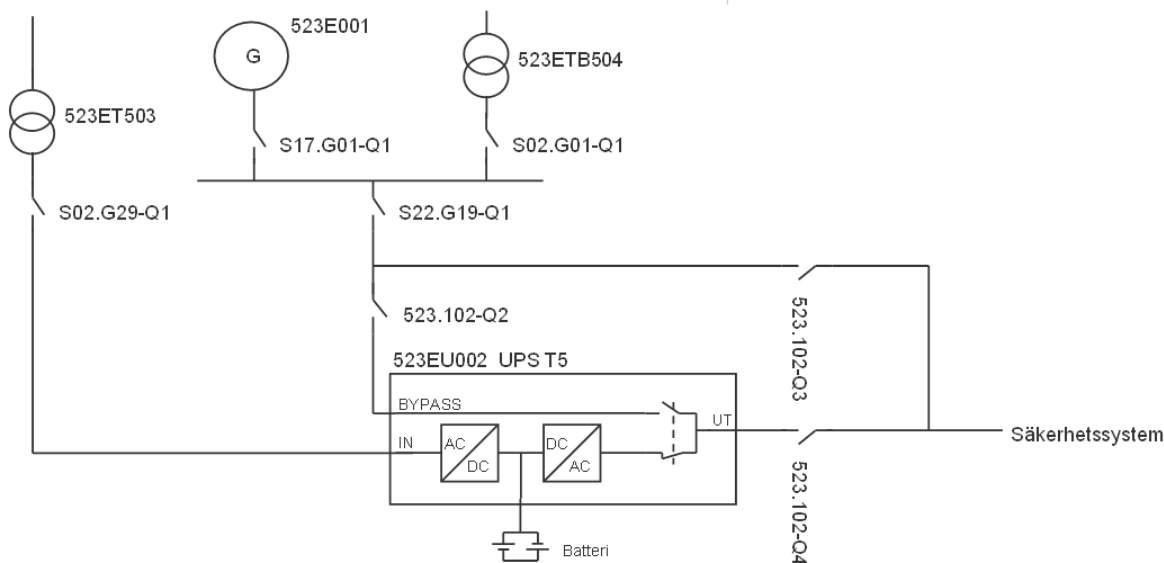
Principskiss UPS koppling 523EU002

Spänning till processtation, operatörsstation, säkerhetssystem samt eldrivna manöverdon för de ventiler som ingår i nödnedeldning & snabbtömning för den aktuella pannan matas av två olika transformatorer via UPS.

Elmatning till styrsystem och säkerhetssystem sker från transformator 523ET503, brytare S02.G29Q1 via UPS. Skulle avbrott ske på denna matning kopplar UPS automatiskt in bypass-matning från transformator 523ETB504 och brytare S22.G19-Q1 och 523.102-Q2. Brytare S02.G29-Q1, S22.G19-Q1, 523.102-Q2 och 523.102-Q4 ligger alltid normalt slutna. Under tiden omkoppling sker är systemet spänningsmatat via batteri-backup. I systemet ingår

Den skada som inträffade var en kraftig kortslutning i UPS som slog ut båda matningarna via brytare S02.G29-Q1 och 523.102-Q2 samt batteri-backup. Detta innebar att sodapannans processtationer, operatörsstationer, säkerhetspanel, sodahuslarm samt elmanövrerade ventildon för nödnedelning & snabbtömning blev spänningslösa.

Samtliga I/O blev spänningslösa vilket innebar att samtliga eldrifter stoppade, alla luftdrivna manöverdon för nödnedelning gick till förbestämt läge men de elmanövrerade auma-don för bl a mava in och ånga ut förblev i öppet läge. Händelsen inträffade dagtid då elektriker och annan personal snabbt kunde bistå operatören med extraordinära åtgärder och skador utöver den havererade UPS:en kunde undvikas. Ångventiler stängdes i ångcentralen och matarvattenpumpar stoppades för att undvika eventuell överfyllning. UPS kopplades förbi via den manuella bypassen ca 30 min efter haveriet varvid sodapannans säkerhetssystem åter blev spänningssatt. Sodahuslarmet startade då spänningen återkom och eldrivna avstängningsventiler gick till nödnedelningsläge. Händelsen innebar fabriksstopp men orsakade inga övriga skador utöver den havererade UPS:en.
