Sodahuskommittén

Rapport angående svetsreparationer av komponenter med ytterkomponent av Sanicro 38

Sodahuskommittens Rapport 2015-2,
November 2015

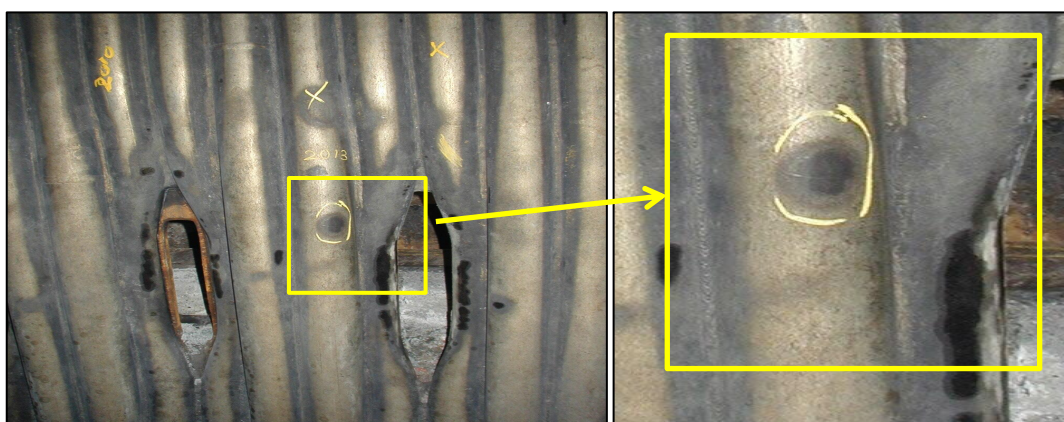
Då komponenttuber efter rengöring uppvisar missfärgning t.ex. svart yta skall tuben alltid bytas, figur 2.

Figur 2. Tuben har en tydlig lokal missfärgning och skall därmed bytas.

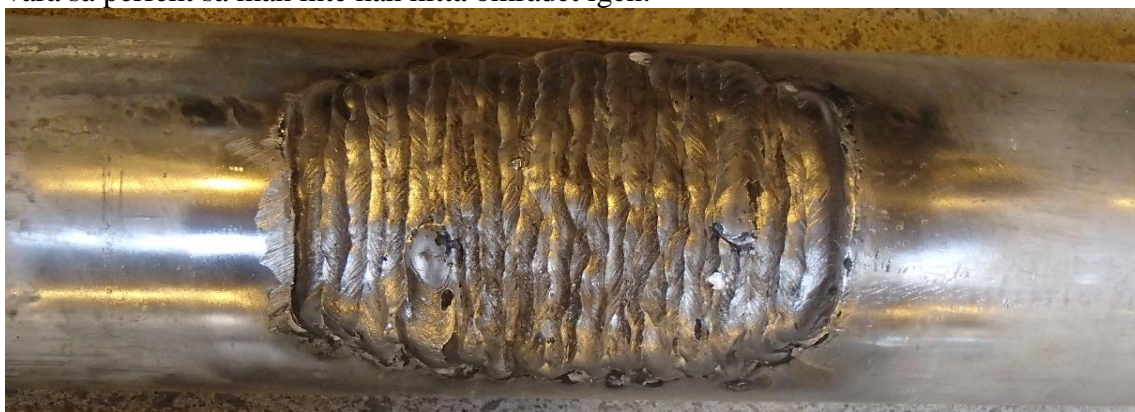
Figur 3. Exempel på färdig påsvetsning av ett område av omkring 75x50 mm (den största rekommenderade lagningsytan).

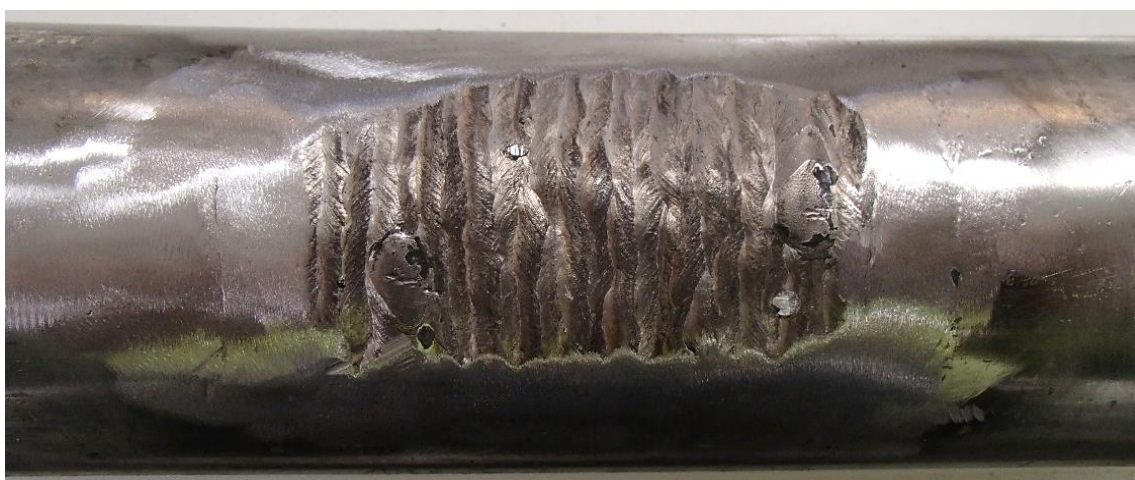
Figur 4. Ett exempel på hur man slipat övergången mellan svetsen och tuben för att minska spänningsskoncentrationerna.

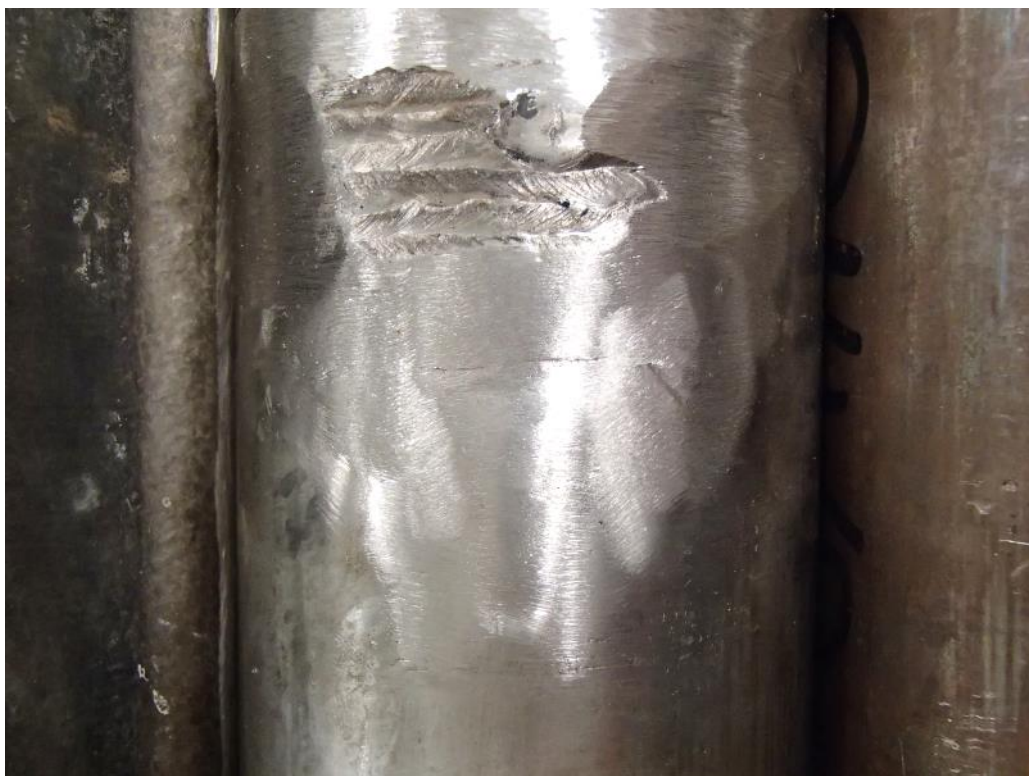
Figur 5. Ett annat exempel där man valt att slipa påsvetsningen ännu mer jämn, men ändå behållit en oslipad del för att underlätta framtida av lokaliseringsmöjligheter.

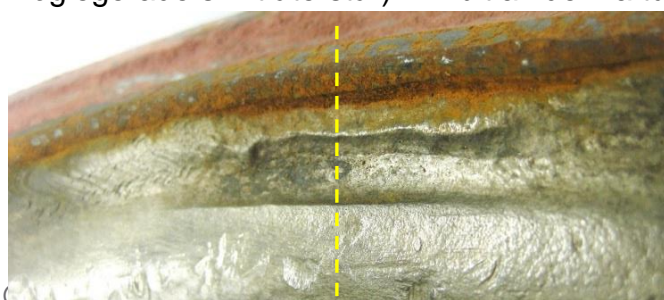
En "typisk" erosionsfåra på utloppssidan, intill kant mot utsidans tätningsjärn. Skadan undersökt sedan tidigare. Fåran når nästan ner till kolstålet (några tiondelar av tubens höglegerade skikt återstår). En bit av denna tub var sparad och kunde därmed testas med svetslagning. Det var den övre delen av skadan som återstod, till vänster om markeringen i bilden. Skadan sträckte sig 30-40 mm uppåt därifrån.

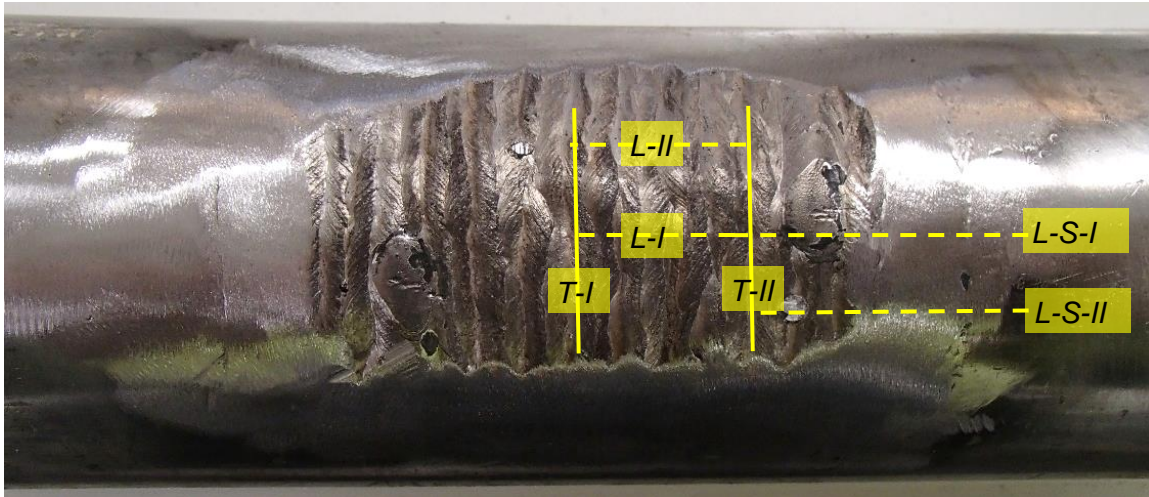
Påsvetsområdet efter kanterna slipats ner. Bilden kan jämföras med föregående sidas tredje bild. Här är markerat lägen för snitt som togs ut för metallografiska undersökningen. Tvärgående snittet längst till höger är från "skadans" centrum. Till höger valdes två längssnitt som fångar upp övergången mot osvetsat område. Snitten har beteckningar enligt de gula rutorna, som följer i rapporten.

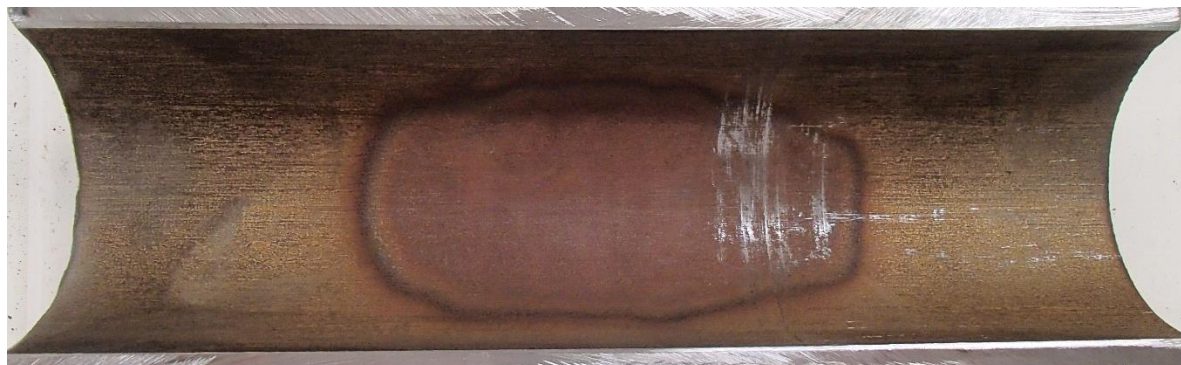
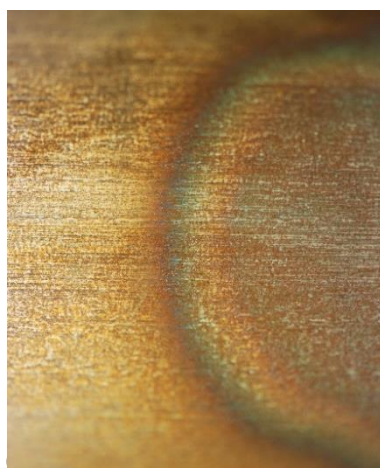
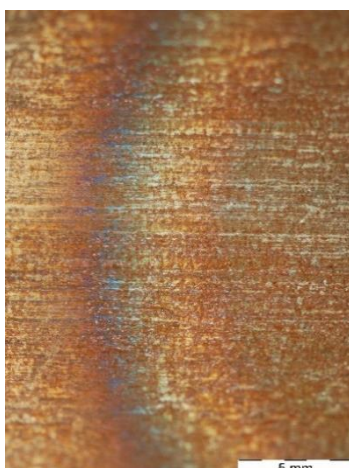
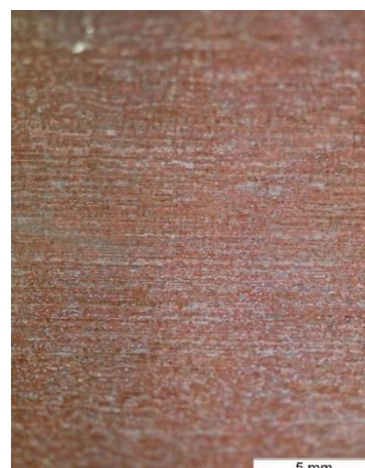
Den invändiga ytan visade en tydlig signatur från svetsreparationen. Utanför detta område var metallytan täckt med ett tunnt skikt av färskrost, och i tydliga fläcken hade liknande typ av skikt fast något grövre och mörkare.

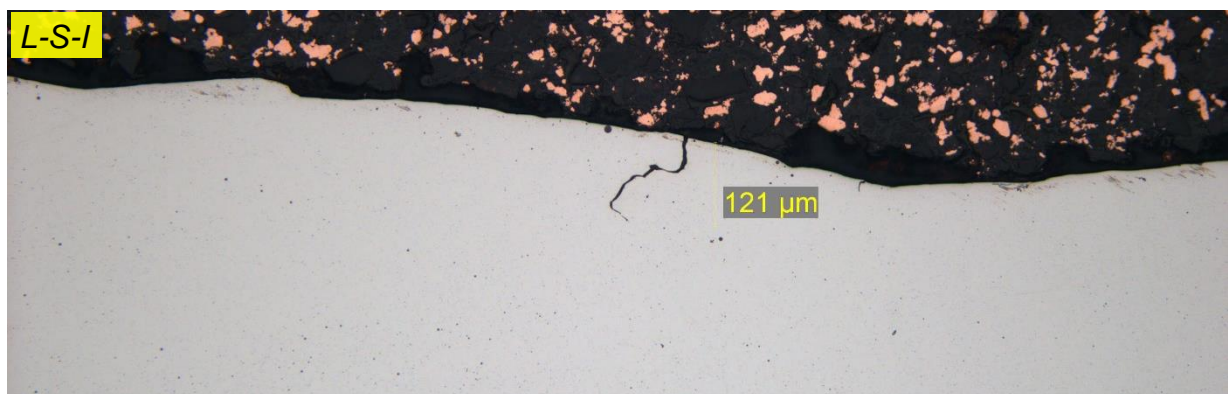
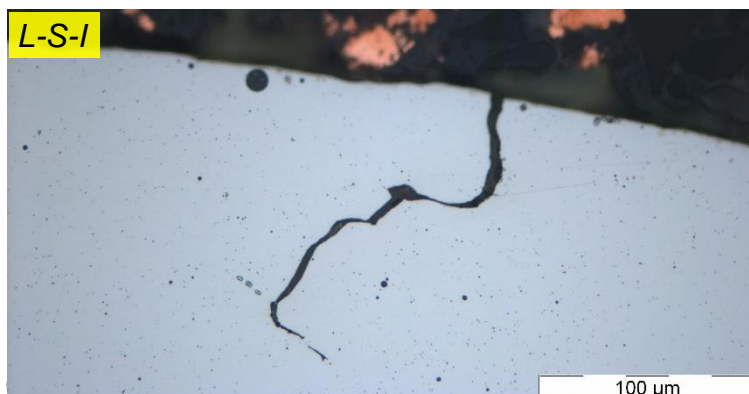
De små sprickorna i ytterytan kan tänkas utgöra en potentiell risk under drift, åtminstone ifall förutsättningar finns för termisk utmattning och/eller spänningskorrosion. Dessa mikrosprickor kan troligen inte detekteras med vanlig penetrantprovning. Ett sätt att hantera dessa sprickor är att alltid slipa ner ytterytan, så pass att en metalliskt blank metallyta erhålls (så att texturen i svetsgodset försvinner). Det är också i linje med vad som rekommenderas i SHK-rapport 2014-3. Mikrosprickornas karaktär är inte entydig, det liknar exempelvis inte helt typiska stelningssprickor, men det kan inte uteslutas vara en variant. Det kan nog iallafall förmodas att spänningar i ytan är en faktor.

På några ställen syns speciella avvikelser i ytterytan. Dels mikrosprickor, samt ett distinkt område med formen av en bubbla.

Dessutom syns någon form av cirkulära inneslutningar

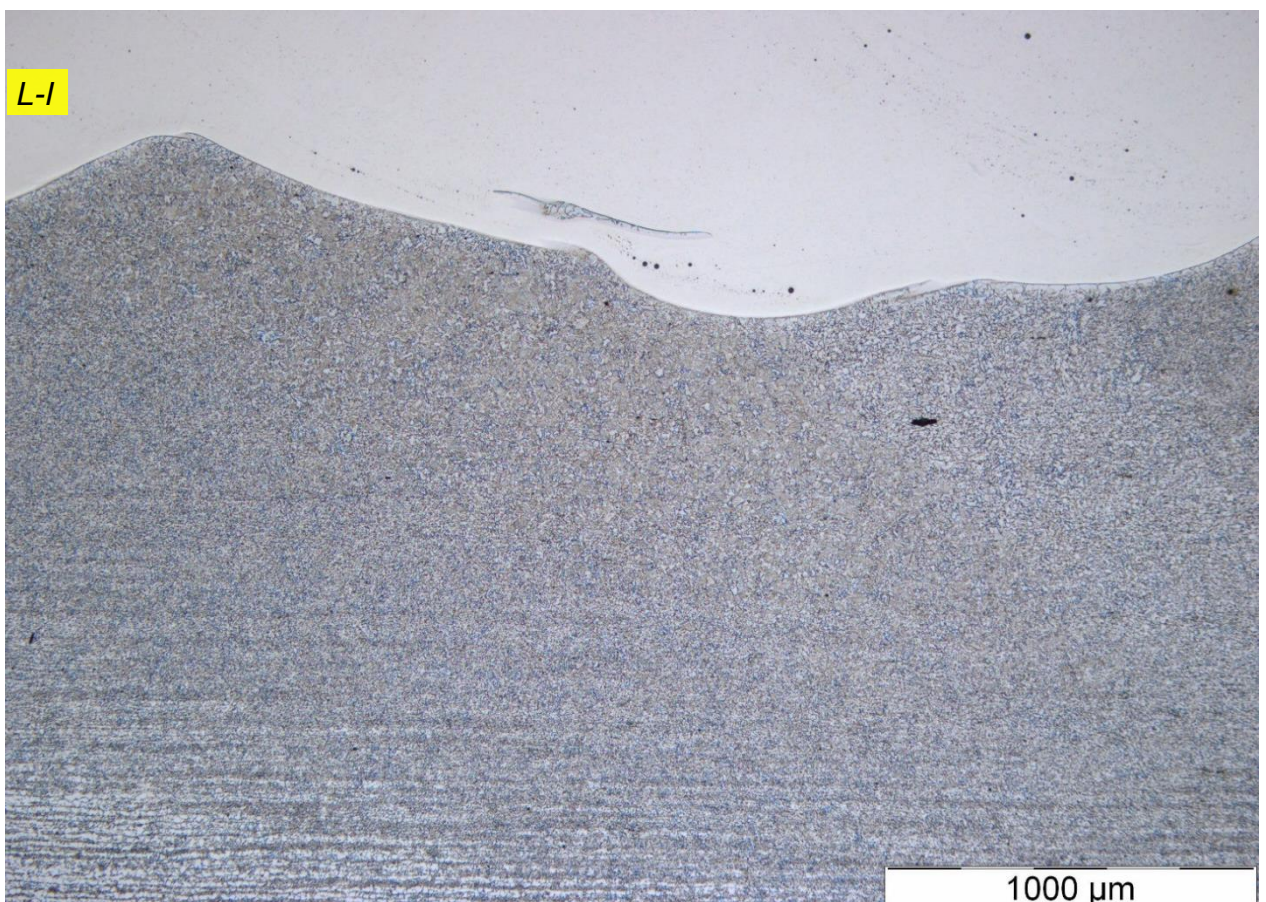
Efter Nital-etsning (samma område som bild ovan t.v.) visas värmepåverkad zonen i kolstålsdelen.

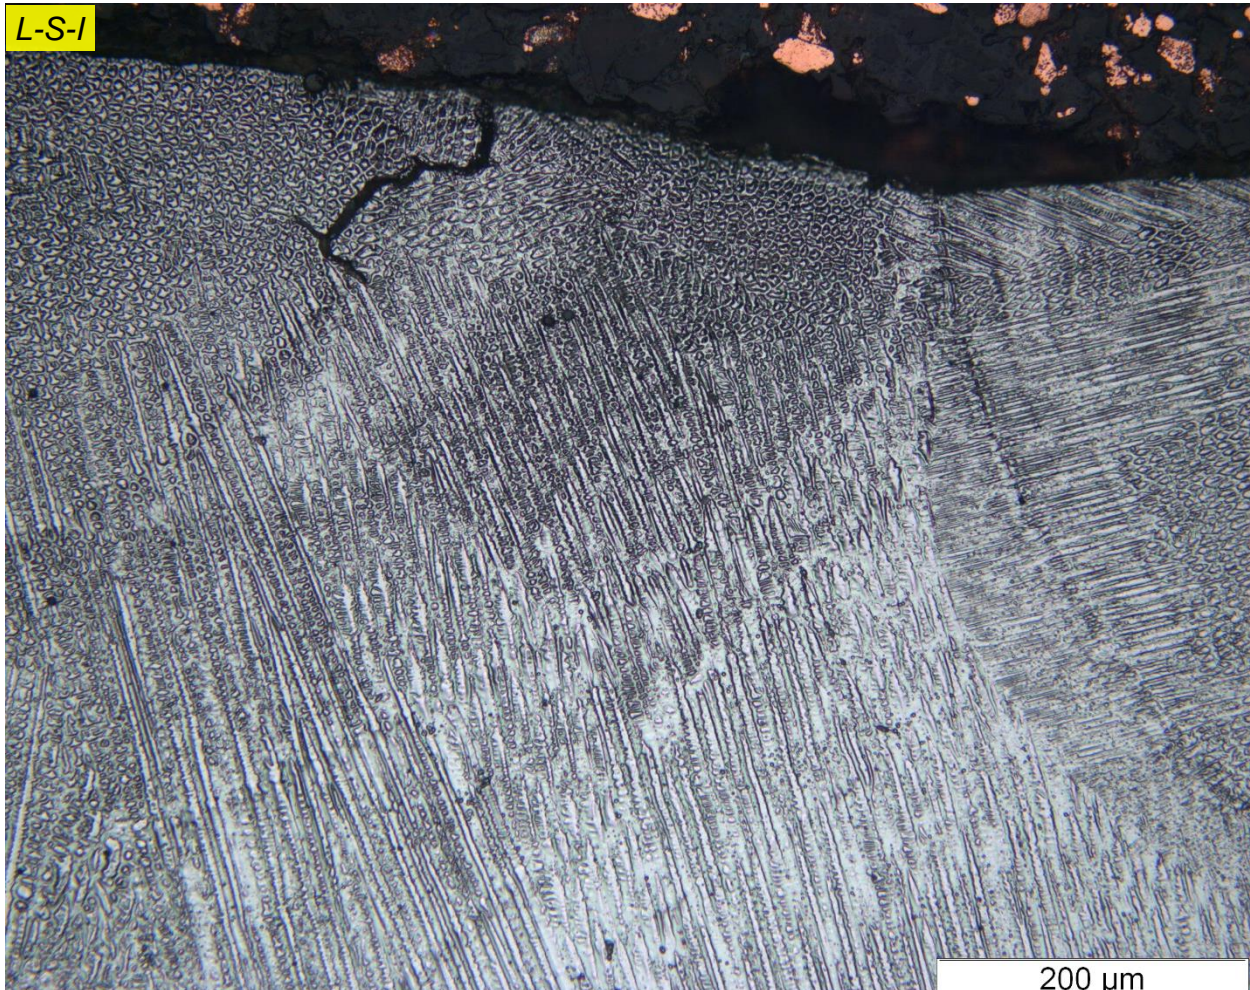
Värme påverkade zonen i tubens höglegerade skikt, med kornförstoring.

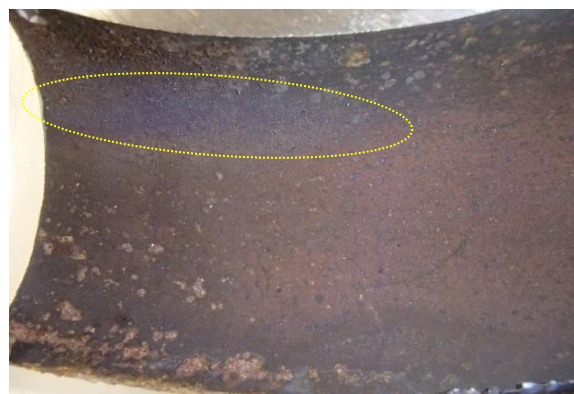
Vattensidan av denna tub var påverkad från drift i pannan. Det har inte gjorts någon närmre analys av beläggningar, mer än portabel XRF-analys som visade markant kopparhalt, generellt på hela ytan. Efter svetsning visades en svag omfärgning av innerytan i berörda området (inringat i bild).

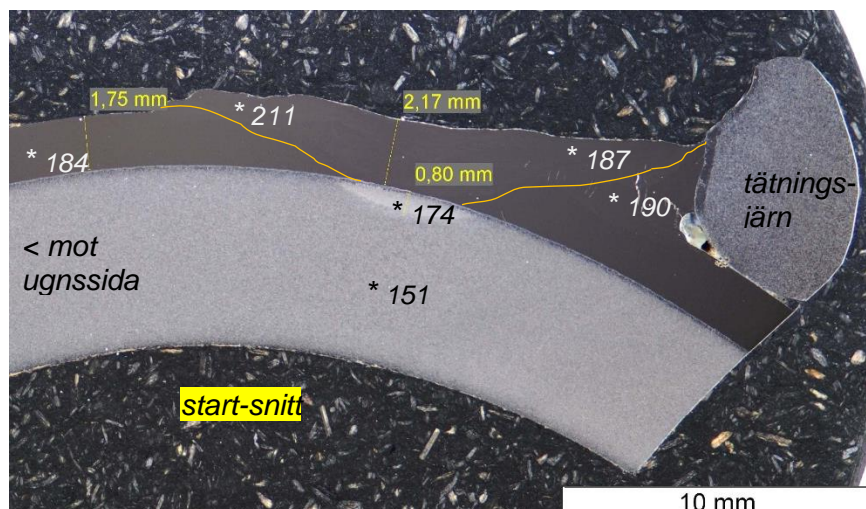
Lagningens svetsgods sträcker sig lokalt ända ner mot kolstålet (orange linje). Däremot ingen inträngning i kolstål. En liten värme-påverkad zon syns i kolstålet. Det noteras f.ö att lagningen inte nått en helt jämn övergång mot tätningjärnet. Närmast tätningjärnet finns rester av den förmodade originalfogen mellan järnet och tuben.

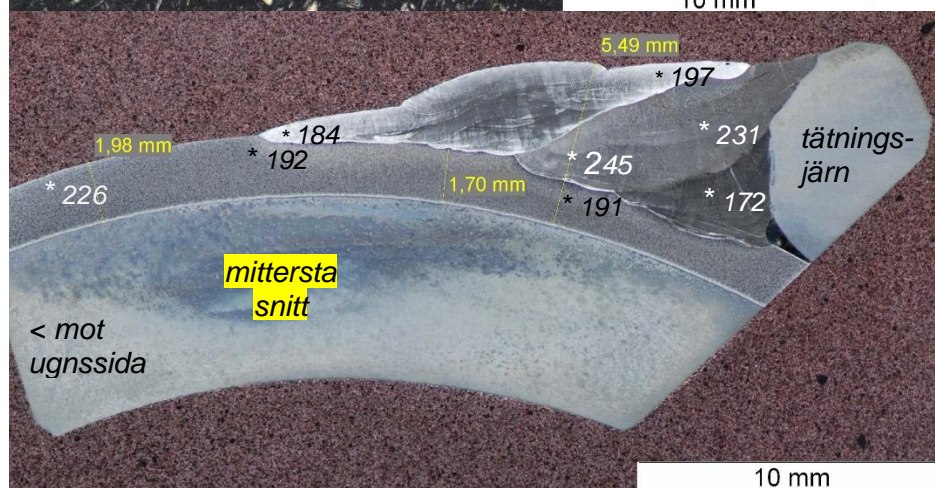
Efter elektrolytisk etsning av mitt-snittet urskiljs flera zoner av svetsgods. Den aktuella lagningen är den zon som ligger överst, medan de två zonerna under och närmast tätjärnet som båda sannolikt tillhör originalfogen. Noteras att lagningens svetsgods inte når långt ner i tubens höglegerade skikt. Kolstålet har ingen synlig HAZ (utvärderat före elektrolytisk etsning). Hårdhetsvärden utan anmärkning.

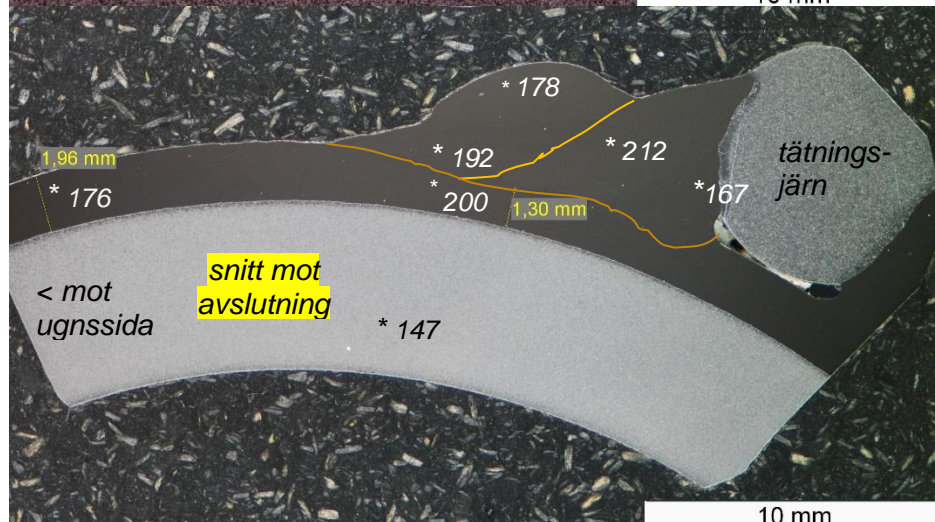
Avslutande delen är lagningens svetsgods mer avsmalnat samt med viss råge.

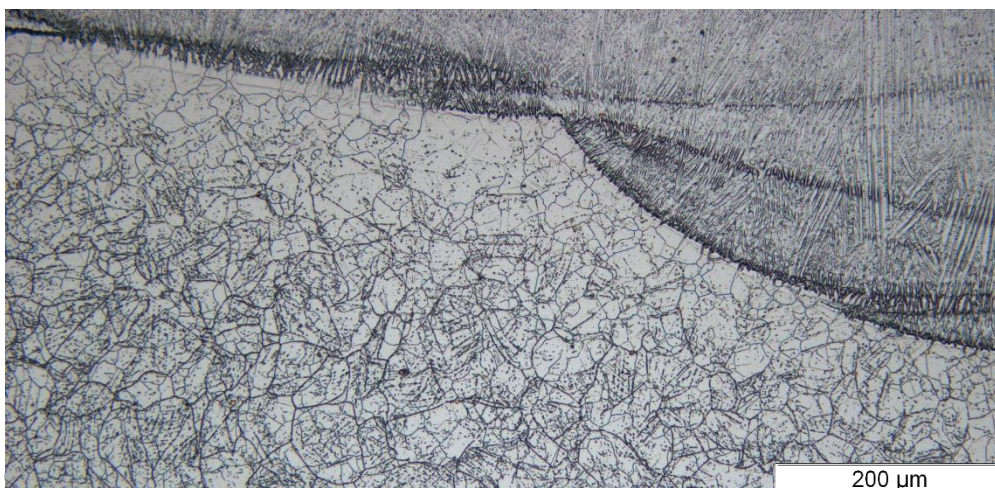
Närmre bild av gränsoområdet mellan svetsgods och tubens höglegerade skikt. Värmepåverkan antyds i tubens kornstruktur.

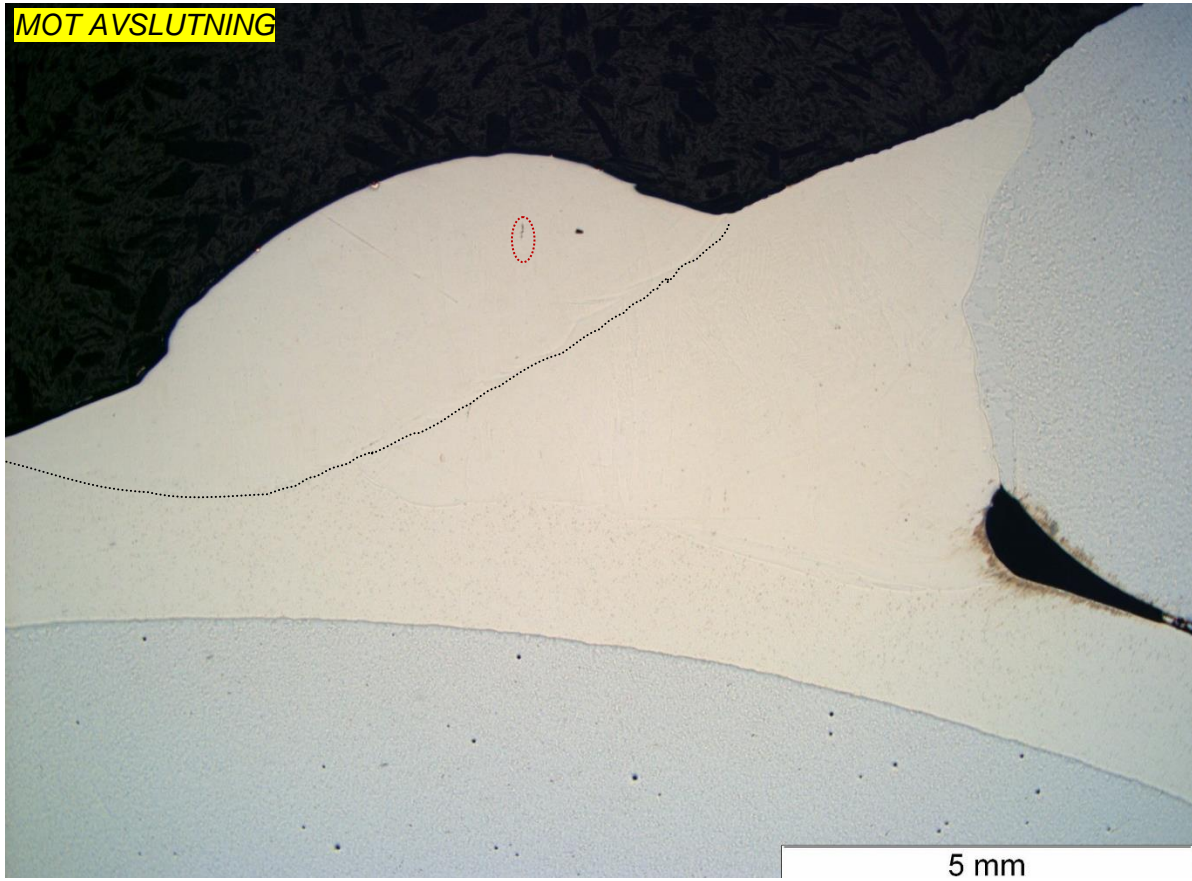
Att erosionsskadans lagning hade lite mer typiska stelningssprickor kan förklaras av att ytan varpå lagningen gjordes hade kvarvarande orenheter, trots försök till rengöring. Den märkliga förgrenade sprickbildning som syntes i ett av tvärsnitten, nära övergång mot tubens höglegerade skikt, kan tänkas ha uppkommit vid någon besvärlig form av förorening i det området. Möjligen har det varit i form av slaggar eller andra inneslutningar i tubens höglegerade skikt. Hur som helst upplevde också svetsaren att kvarvarande orenheter i viss mån störde svetsningen. De nämnda stelningssprickorna når som mest ~0.2 mm vertikal utbredning i dessa tvärsnitt, vilket kan betraktas som beskedligt. Att stelningssprickor finns är inte helt förvånande med tanke på legeringen som i påsvetsgodset. Det är alltså en nickelbas-sammansättning med ~36% Ni, vilket ligger i eller nära ett område som enligt allmän kännedom kan ge särskilt "gynnsamma" förutsättningar för stelnings-sprickor. Det ska emellertid nämnas att stelningssprickor är kända från ett brett spann av sammansättningar, inte minst i höglegerade rostfria järnbaserade svetsgods, som är helaustenitiska. Som redan nämnts finns därtill en annan viktig faktor: renhet i det område som berörs av svetsen, eftersom föroreningar ingår i mekanismen för stelningssprickor eller (även kallade varmsprickor), varför det kan vara vanskligt att jämföra olika legeringars känslighet rakt av. En tredje faktor lär vara mellansträngstemperaturen, som ska begränsas. Där märks möjligen en skillnad mellan erosionsskadans lagning och den simulerade skadans lagning, i den senare inväntades svalning till skillnad från mellan erosionsskadans tre svetssträngar. Frågan är hur stor effekten av det är för en så begränsad svetsning som erosionsskadans. Någon positiv effekt kan ändå tänkas för den simulerade skadan som faktiskt inte visade några stelningssprickor inne i svetsgodset till skillnad från erosionsskadans lagning. Men som tidigare nämns, även renhets-faktorn skiljer mellan proverna.

Före etsning. En mindre förmodad stelningsspricka återfanns i lagningens svetsgods (inringat). Streckade linjen är inritad för för påsvetsgodsets förmodade gräns mot ursprungligt material.

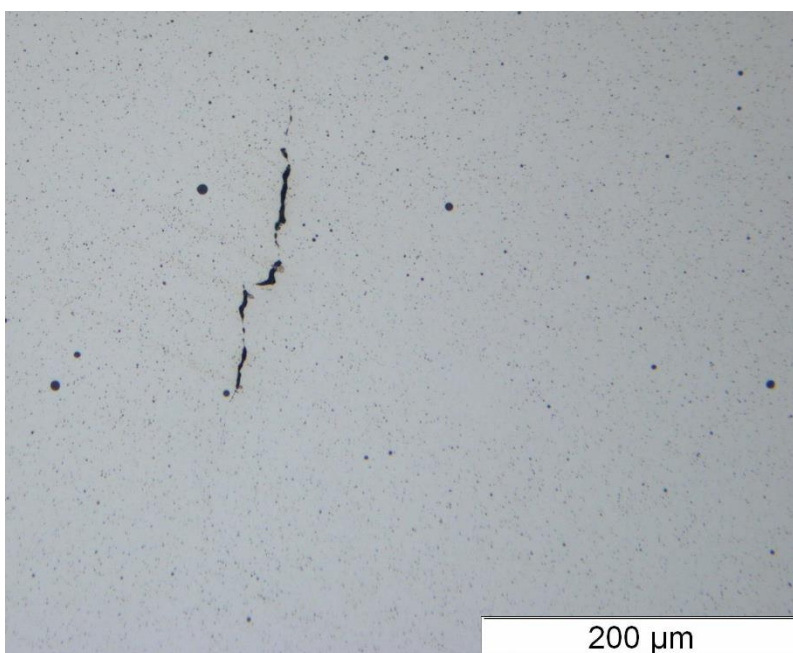
Sprickan i högre förstoring (utan etsning). Karaktär av typisk stelningsspricka.
