Sodahuskommittén

Sodahuskommitténs Rapport 2016-2

Löprännestudie

December 2016

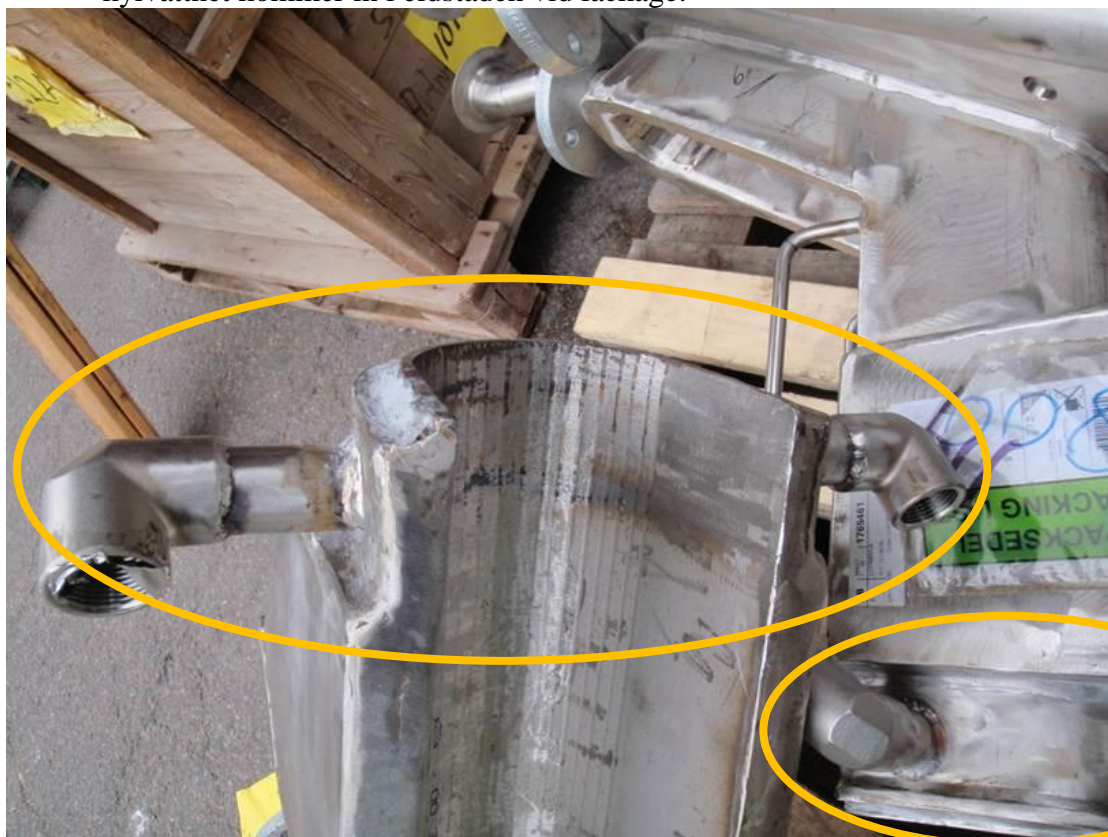
Figur 1 BillerudKorsnäs Gävle SP4 och SP5 har ett extra kylsystem cirka den nedersta decimetern

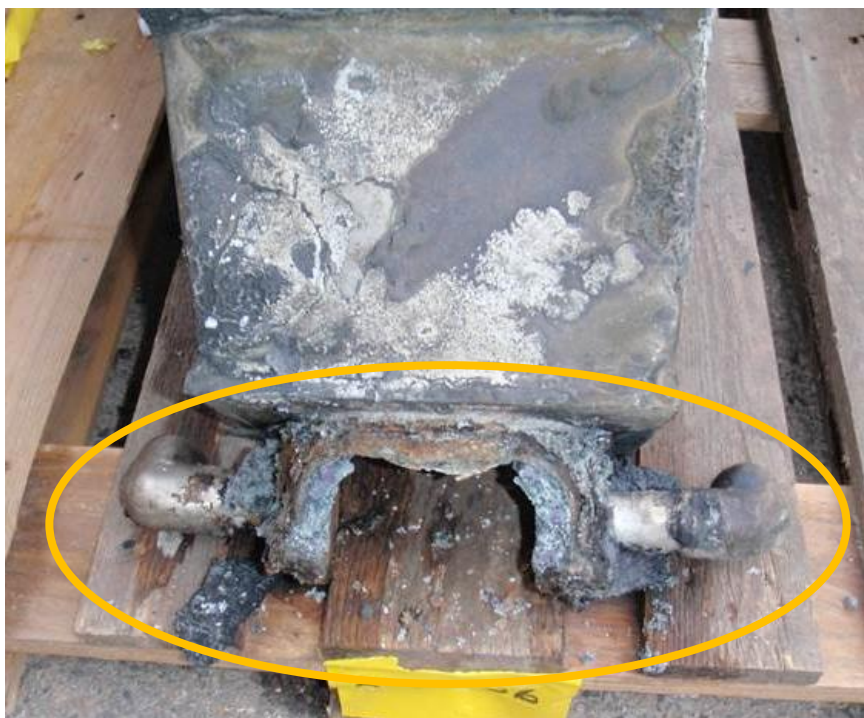
Om eller när den nedersta delen av löprännorna springer läck stängs noskylningen av. Därmed kan man köra pannorna vidare eftersom löprännornas undertryckssystem är intakt, Figur 2.

Figur 2 När/om det nedersta kylsystemet springer läck stänger man av kylvattenflödet till denna del låter "nästippen" brinna upp.

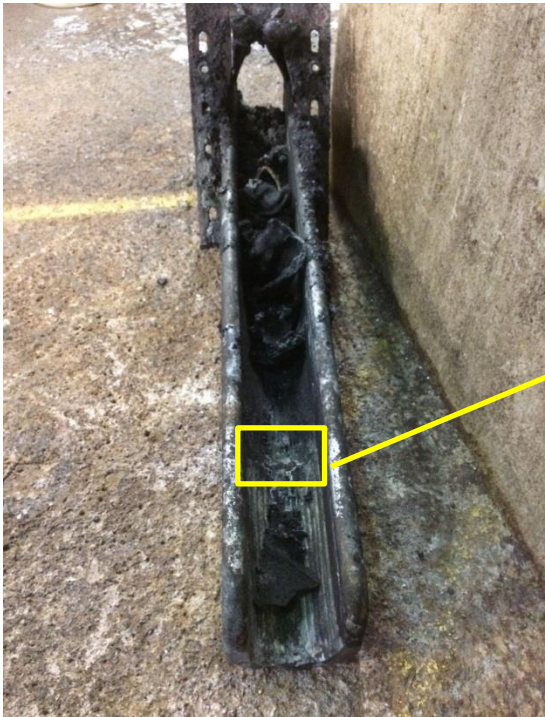
Läckage har inträffat vid avslut på påsvetsningar. Om dessa svetsavslut slipas till bör risken för läckage minska.

Figur 3 Ena varianten av Löprännorna från Billingsfors SP2...

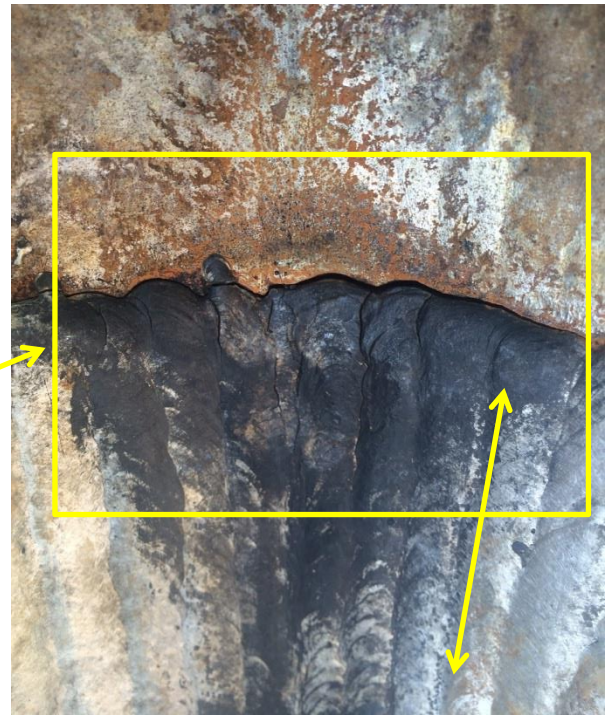
Figur 4... hade grövre strängar av påsvetsning längs med rännan

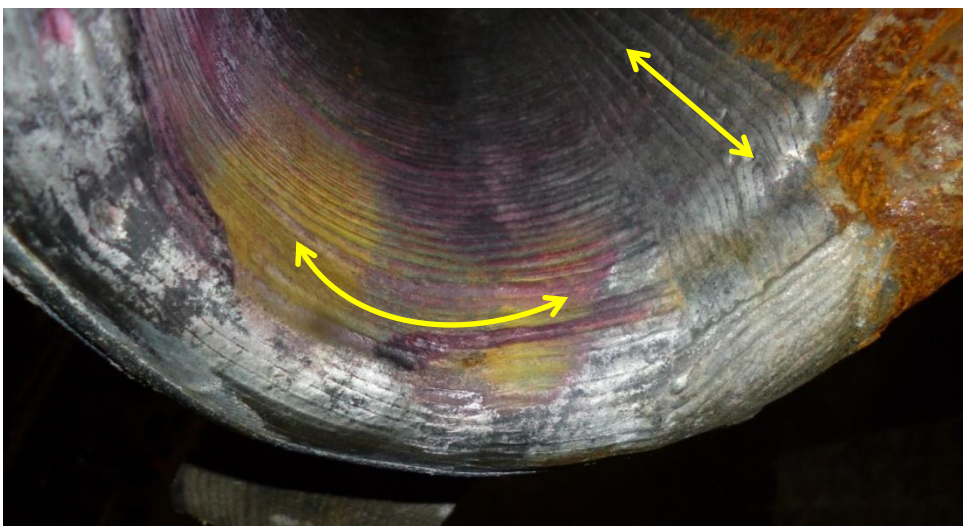
Figur 5 Den andra varianten av löprännor som Billingsfors använde sig av har smalare strängar av påsvetsningen samt att i botten på rännedalen var strängarna lagda tvärs rännan

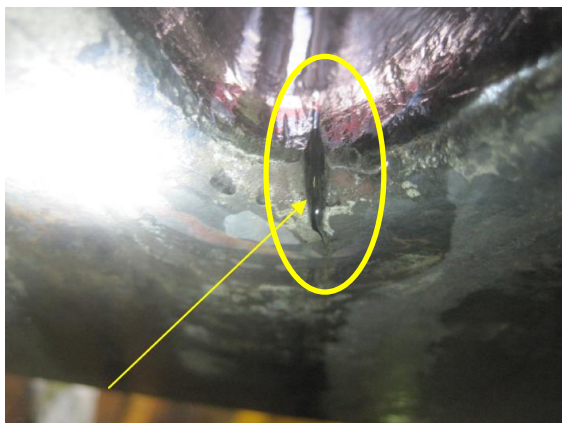
Löprännorna i denna panna byts så ofta som var 6:e månad. Dessa rännor slits mest genom att sprickor uppstår längst ner i insticksdelen, Figur 6. Denna panna använder endast mekaniskt renat kylvatten i löprännorna vilket medför att smuts ansamlas på vattensidan, Figur 7. Dessa beläggningar minskar värmeöverföringen väsentligt och höjer därmed temperaturen på rännadalenens plåt i löprännorna.

Figur 6 Spricka i rännadalen längst ner emot pannan i insticksdelen

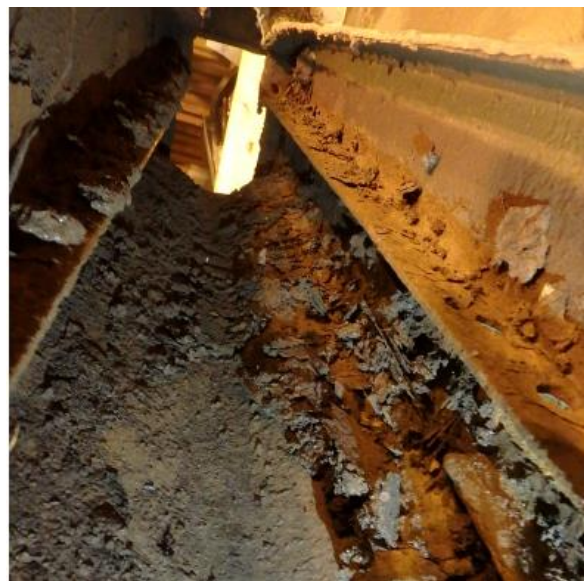
Figur 7 Beläggningar inuti löpränna efter drift på Husum TP6 som har mekaniskt renat kylvatten.

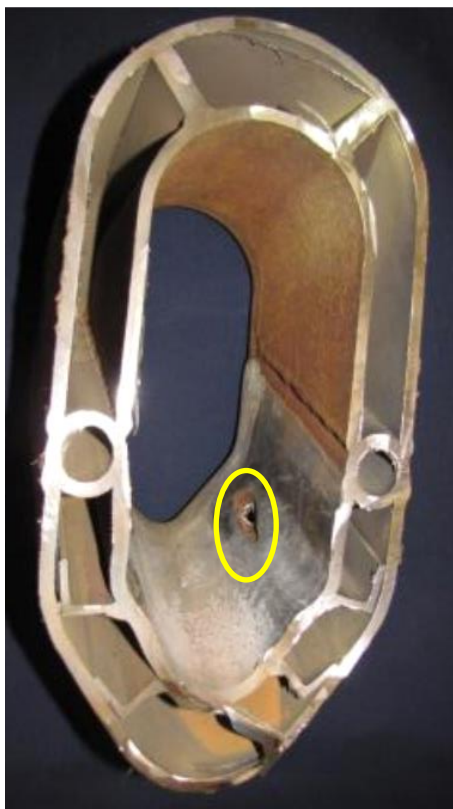
I löprännorna på Skutskär SP7 har en ovanlig form av skada uppstått. Det har uppstått hål alternativt godsavgång på sidorna i löprännorna, Figur 8 och Figur 9. Löprännorna är tillverkade av kompositplåt i rännadalen, mellan omkring klockan 3 till klockan 9.

Figur 8 Hål i en ränna cirka 1 dm in, räknat från smältainloppet

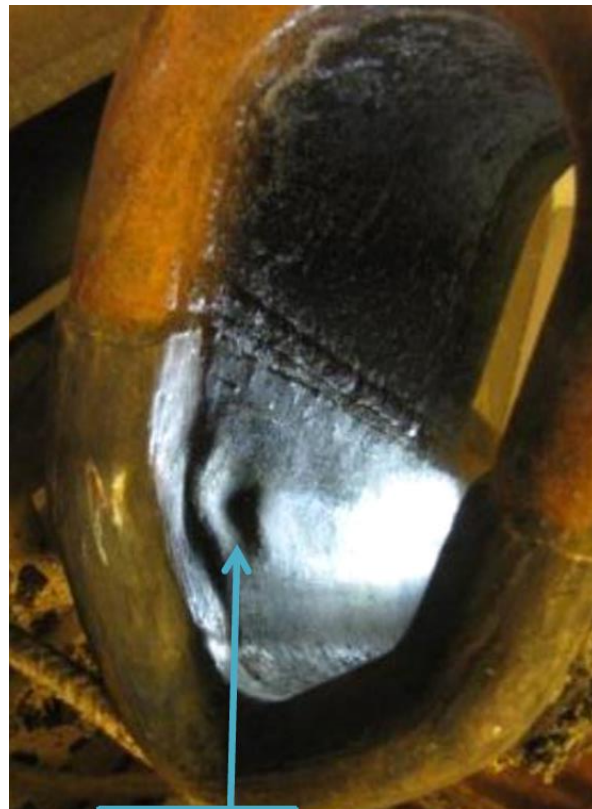
Figur 9 Grop i ränna, dock ej hål

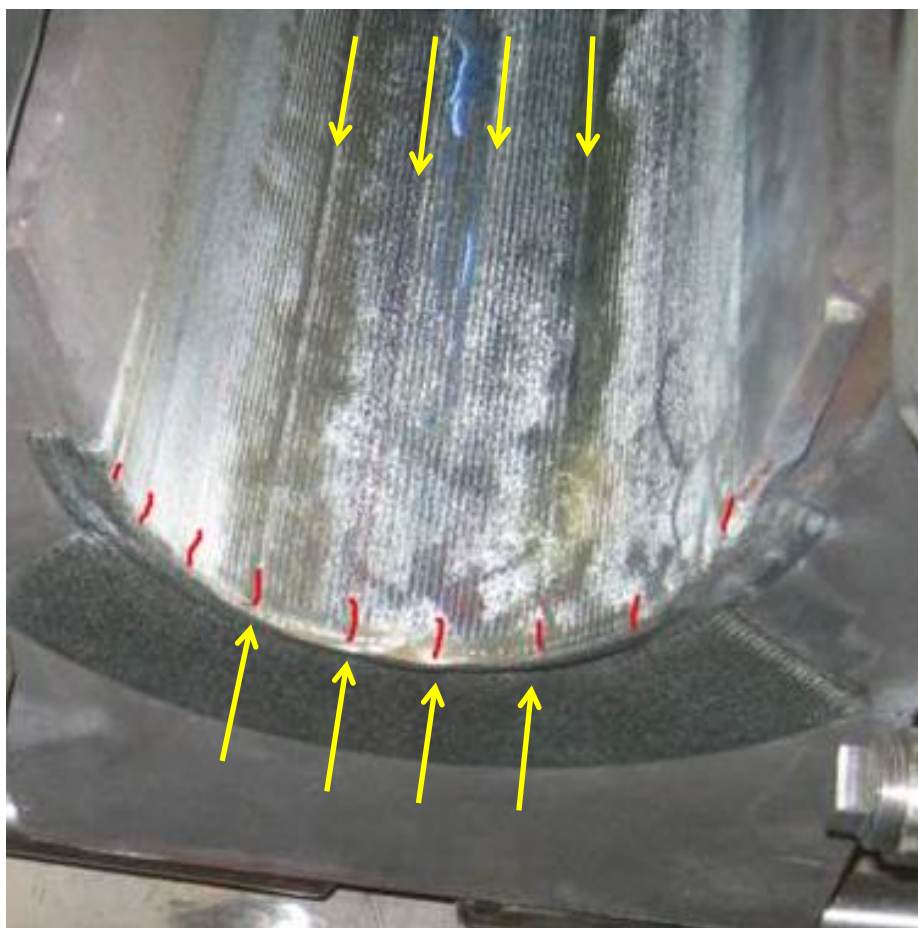
Gruvön T5 använder U-formade löprännor. Nu för tiden tillverkas U-formen genom att plåten rullas. Dessa löprännor fungerar bra. Tidigare tillverkades U-formen med hjälp av bockning, men då uppstod sprickor i vecken efter bockningen, Figur 12.

Figur 12 De röda strecken visar var sprickor återfanns efter drift. De gula pilarna visar märken efter bockningen vid rännans tillverkning

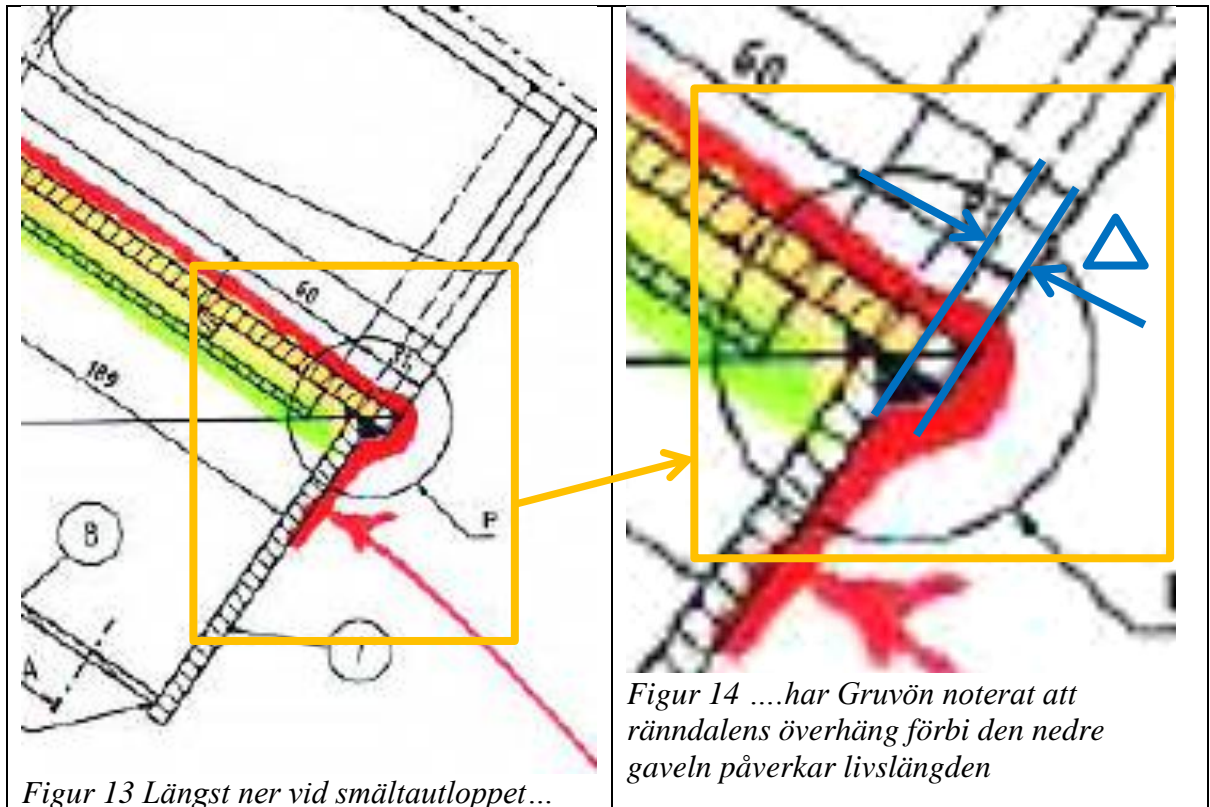
Gruvön har också noterat att ränn dalens överhäng nedanför löprännans gavel påverkar livslängden på löprännan, Figur 13 och Figur 14. Om överhängen blir för långt försämras kylningen och det uppstår skador.

Bilderna ovan visar det befintliga överhänget. Tidigare var överhänget större och därmed kylningen sämre vilket resulterade i sprickor/korrosion.

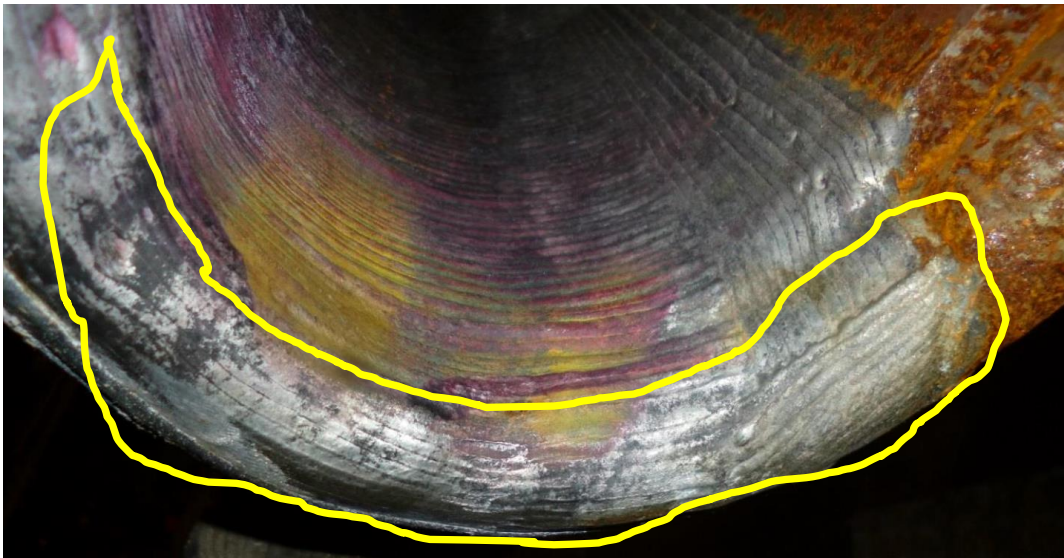
Figur 15 Även den nedre gaveln (smältautloppet) är påsvetsad med korrosionsskyddslegering

Det är oftast viktigt att även den nedre gaveln behandlas, Figur 15.

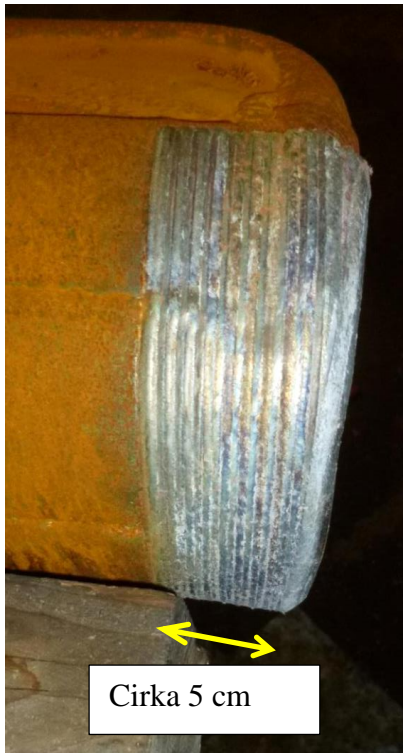
Billingsfors har även varit tvungen att skydda undersidan vid smältautloppet, Figur 16. Det beror på hur mycket löprännan lutar. Om lutningen är brant/stor är risken mindre att smältan hänger kvar.

Figur 16 Detta fotografi är taget underifrån löprännan vid smältautloppet för att visa att den är korrosionsskyddad även cirka 5 cm på underkanten eftersom smältan inte släppte

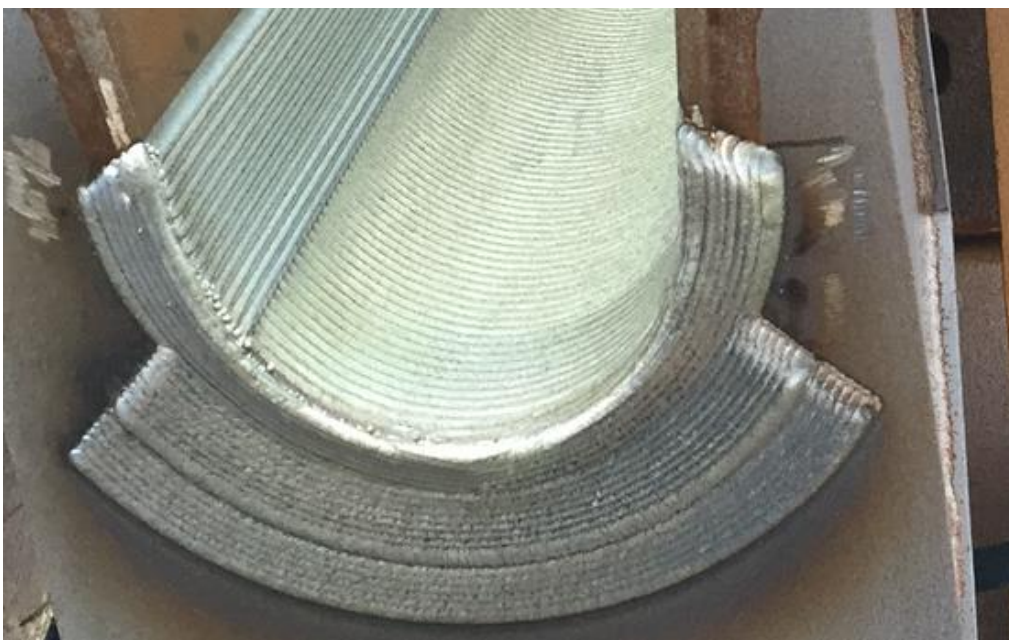
Figur 17 Vid påsvetsningen gäller att desto smalare/tunnare strängar desto bättre.

En smalare svetselktrod leder till att grundmaterialet inte påverkas i så stor grad, Figur 17.

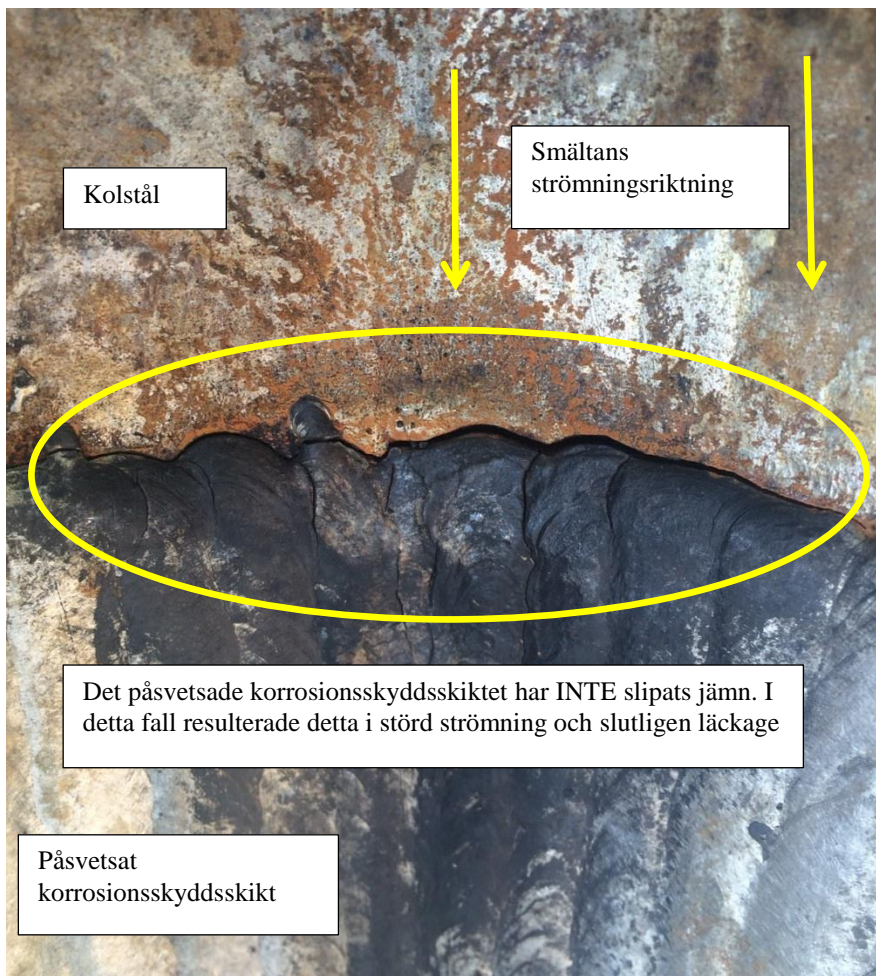
Figur 18 I denna bild har gränsen mellan kolstål och påsvetsningen INTE slipats jämn

Skarpa kanter på påsvetsningen och därtill skillnader i godstjocklek ökar också spänningarna i området.

Om man har en kolstålsränna och genomför påsvetsning ner mot smältautloppet är det närmast ett krav att övergången mellan det påsvetsade materialet och kolstålrännan slipas jämn. Figur 18. Om inte detta genomförs finns en onödigt hög risk för korrosion/erosion då smältans strömning i rännan påverkas.

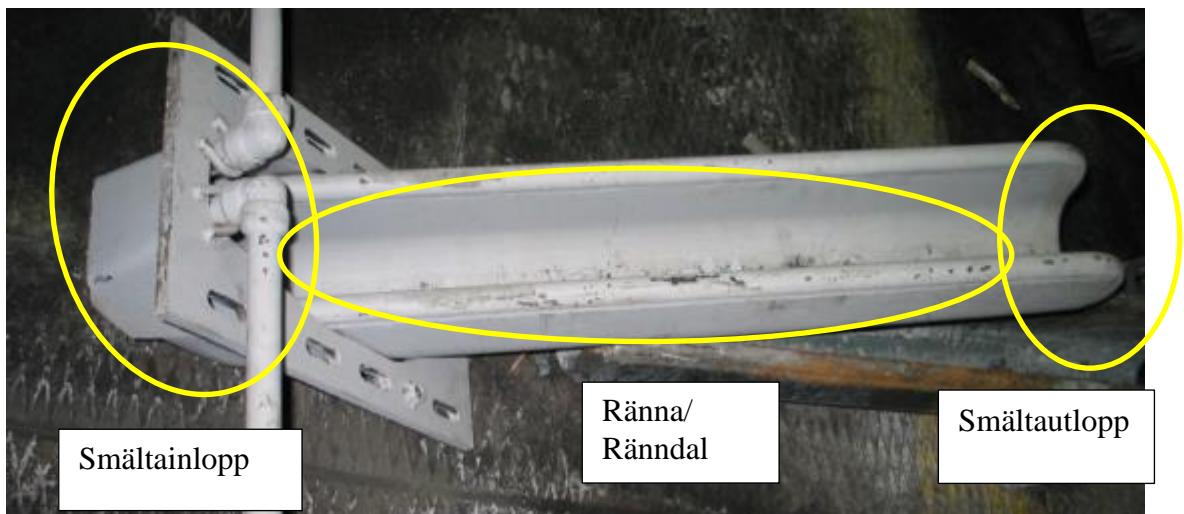
Figur 4.1 Denna ränna saknar en gräns för korrosionsskydd
