Sodahuskommittén

Sodahuskommitténs rapport 2017-3

Sammanställning av PIA-data mellan 2013-2017 för händelser relaterade till lösarplan Lösarplan

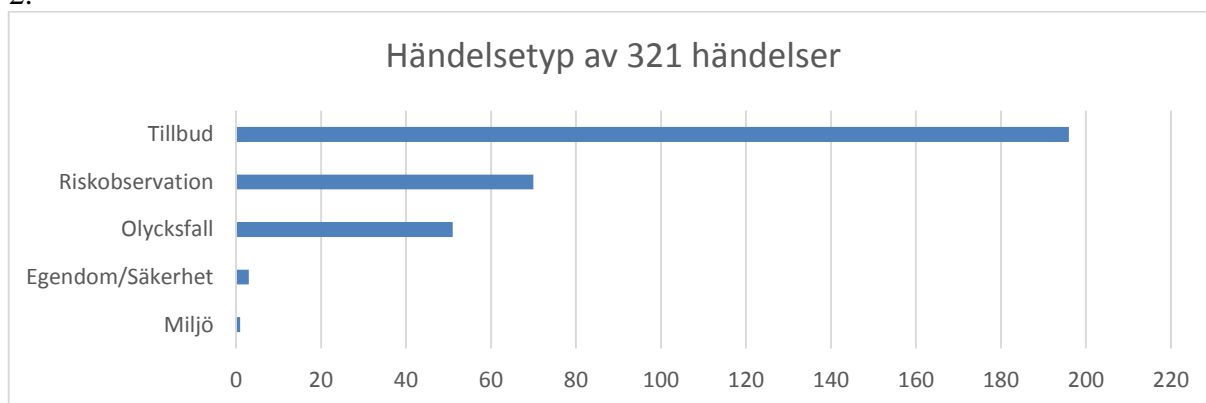
Figur 1: Händelser relaterade till lösarplan sorterade efter ”Händelsetyp”.

Majoriteten av händelserna är kategoriserade som *Olycksfall*, *Riskobservation* samt *Tillbud*. Det är viktigt att påpeka här att många händelser kategoriserade som *Tillbud* egentligen borde kategoriserats som *Olycksfall* eller *Riskobservation* och vice versa. Ett *Olycksfall* är: ”en händelse som orsakas av en yttre faktor och leder till skada eller sjukdom”. Ett *Tillbud* är: ”en händelse som hade kunnat leda till ett olycksfall men allt gick väl”. En *Riskobservation* är: ”en händelse där en risk observeras, alltså varken ett *Tillbud* eller *Olycksfall* har skett, men det finns risk för att det skulle kunna ske”. Ett förslag är att PIA-systemet borde ha tydligare information/instruktioner om de olika ”Händelsetyperna” för bruken. Detta skulle underlätta för framtida undersökningar av PIA-statistik, och ge en tydligare bild av hur fördelningen av PIA-data faktiskt ser ut.

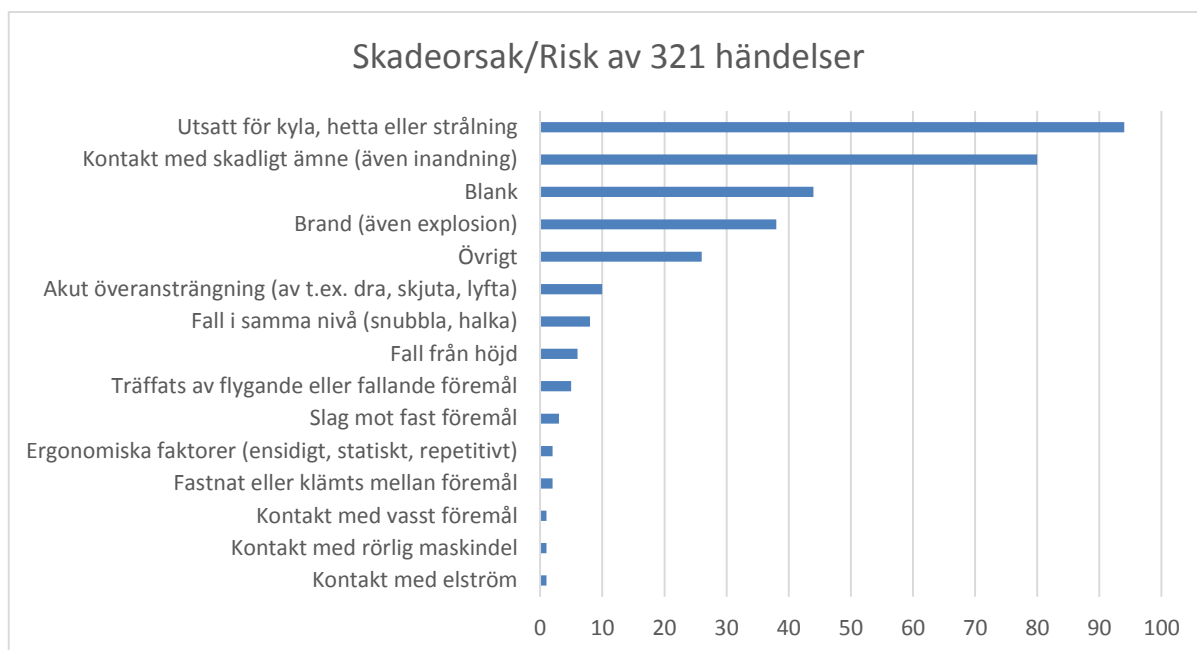
Figur 2: Händelser relaterade till lösarplan sorterade efter "Skadeorsak/Risk".

Viktigt att notera är att *Kontakt med skadligt ämne (även inandning)* samt *Utsatt för kyla, hetta eller strålning* tillsammans står för mer än 54% av alla händelser relaterade till lösarplan. Av dessa händelser (54%) är den vanligaste orsaken kontakt med smälta, grönlut eller imångor, vilket har konstaterats utifrån att studera "Förloppen".

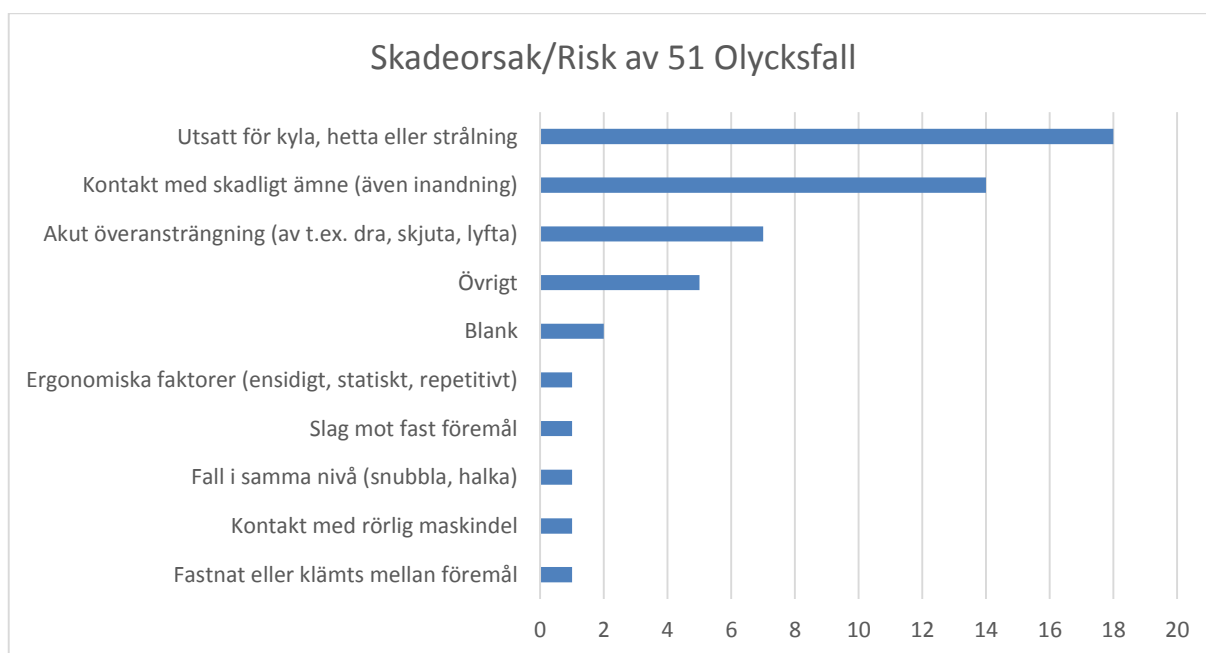
Figur 3: Händelser relaterade till "Händelsetyp" Olycksfall sorterade efter "Skadeorsak/Risk"

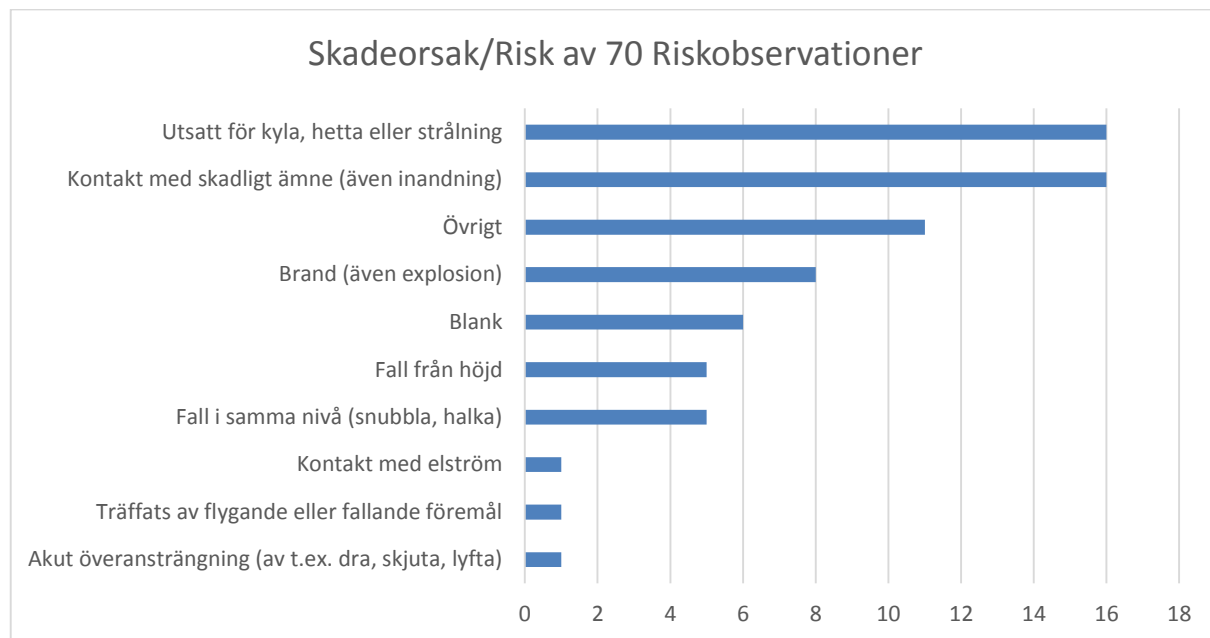
Figur 4: Händelser relaterade till "Händelsetyp" Riskobservation sorterade efter "Skadeorsak/Risk".

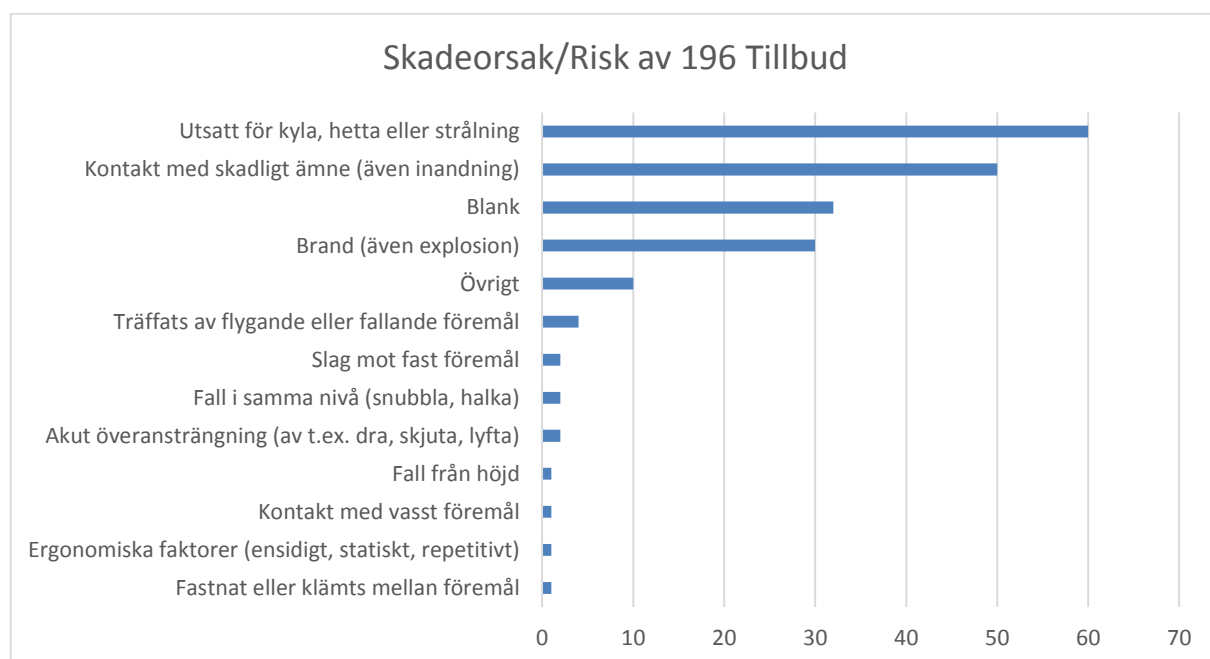
Figur 5: Händelser relaterade till "Händelsetyp" Tillbud sorterade efter "Skadeorsak/Risk".

Utifrån ”Skadeorsak/Risk”-fördelningen av de tre olika ”Händelsetyperna” syns tydligt att *Utsatt för kyla, hetta eller strålning* samt *Kontakt med skadligt ämne (även inandning)* är de skadeorsaker/risker som både inträffar (*Tillbud/Olycksfall*) samt skulle kunna inträffa (*Riskobservation*). Med detta resultat kan man konstatera att oavsett ”Händelsetyp” är det kontakt med eller risk för kontakt med smälta, grönlut eller imångor som är mest förekommande av alla händelser på lösarplan.

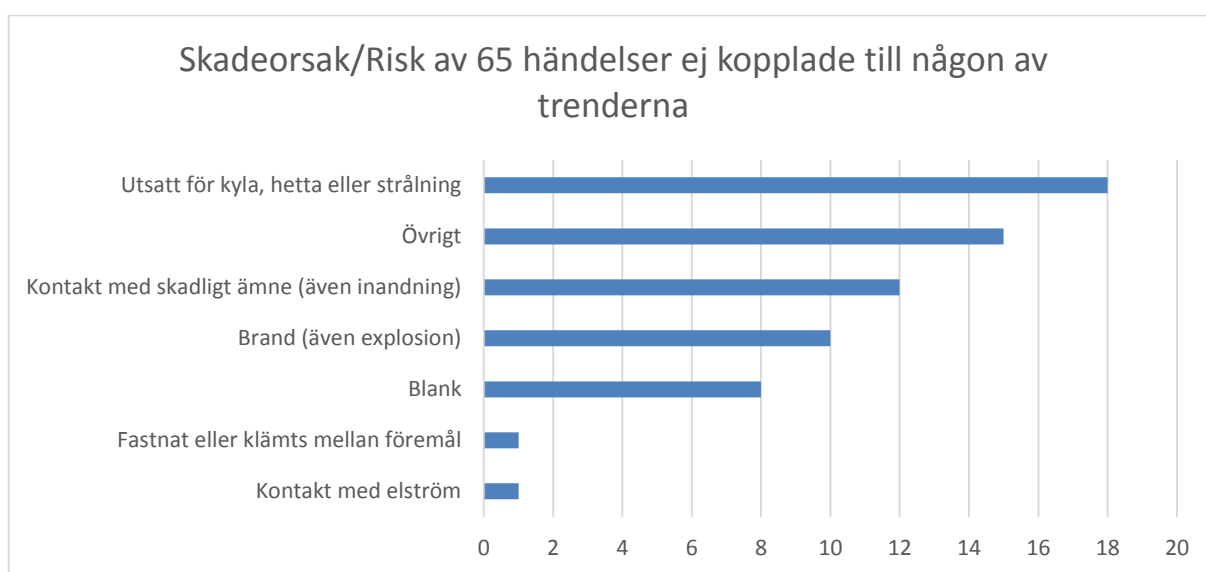
Av alla 321 händelser var 65 händelser inte kopplade till någon av trenderna presenterade i Tab. 1. Alltså 20% av 321 händelser kunde inte kategoriseras då orsakerna till händelserna var för olika och varierande. För att säga något om dessa 65 händelser presenteras ”Skadeorsak/Risk” fördelningen av dessa i Fig. 6.

Figur 6: "Skadeorsak/Risk" fördelningen av de 65 händelser som ej är relaterade till någon av de 6 observerade händelserna presenterade i Tab. 1.
