# Sodahuskommittén

Nr 2024-1

## Handledning för svetsning av komponenttuber i sodapannans eldstad

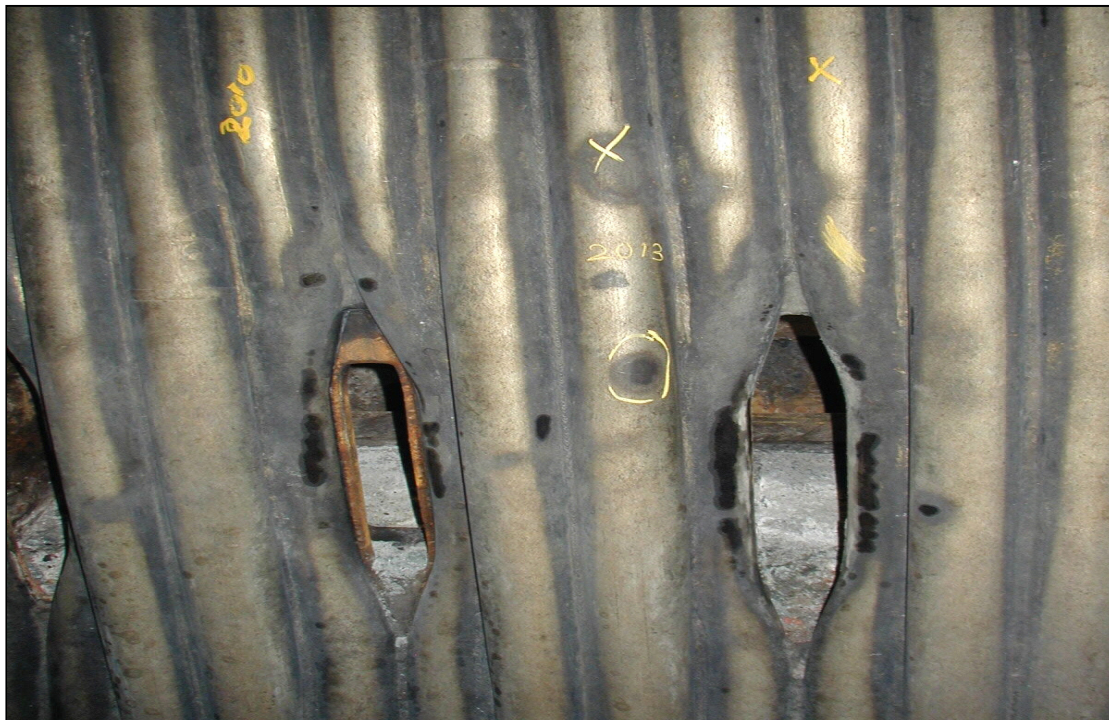
Komponenttuber med bulor eller andra lokala svällningar som beror på för hög temperatur skall alltid bytas. Också då komponenttuben efter rengöring uppvisar missfärgning (svart yta) bör tuben alltid bytas, se exempel nedan. Överhettade områden föranleder alltid särskild utredning om vad som orsakat dem.

Fig. 1. Missfärgade områden (svart yta) på det rostfria skiktet som kräver tubbyte på grund av risk för vattensidig korrosion.

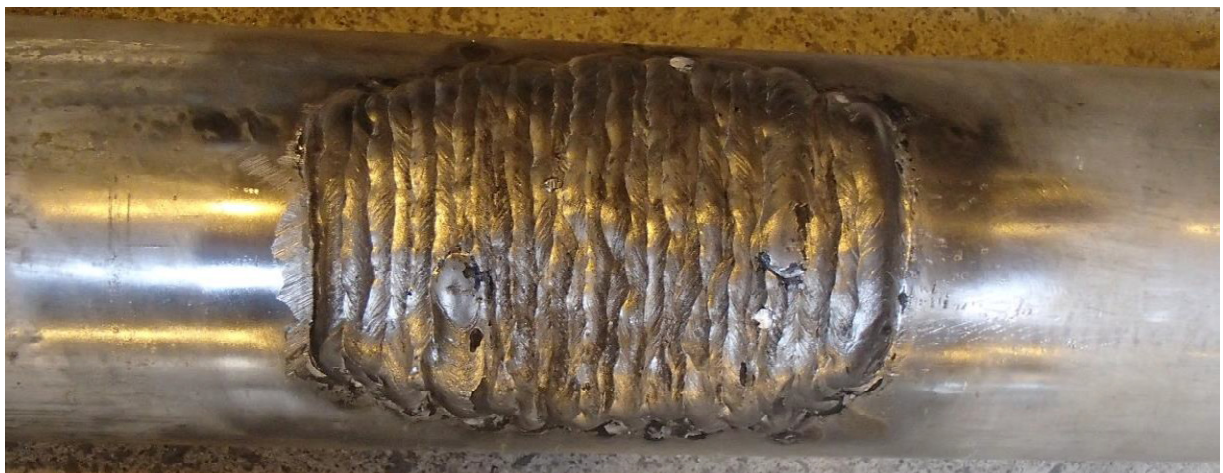
**Fig. 2.** Exempel på färdig påsvetsning av ett område av omkring 75x50 mm (den största rekommenderade lagningsytan).

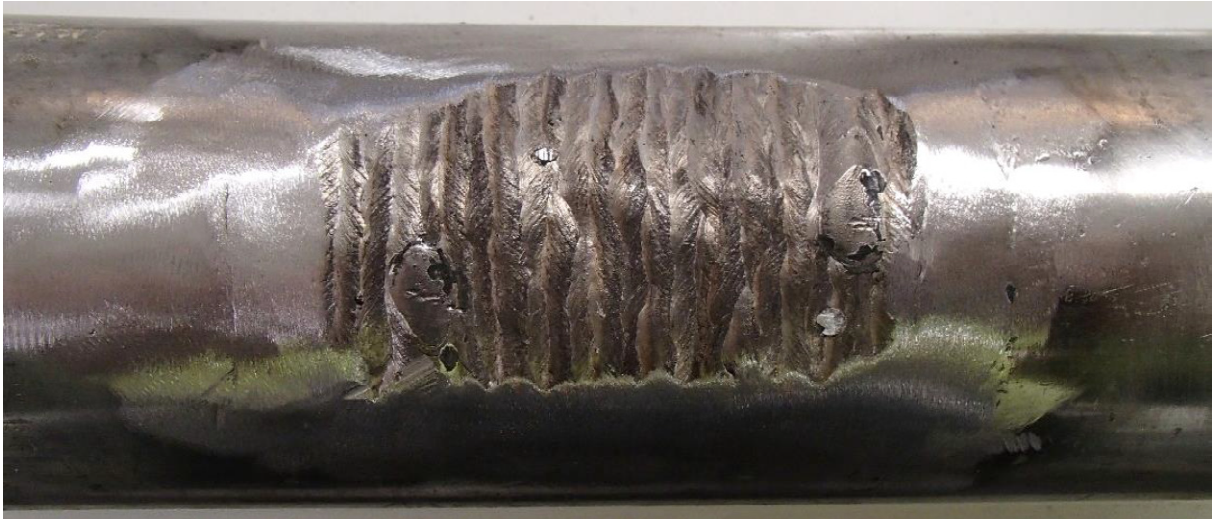
**Fig. 3.** Ett exempel på hur man slipat övergången mellan svetsen och tuben för att minska spänningskoncentrationerna. Sida 8 av 9

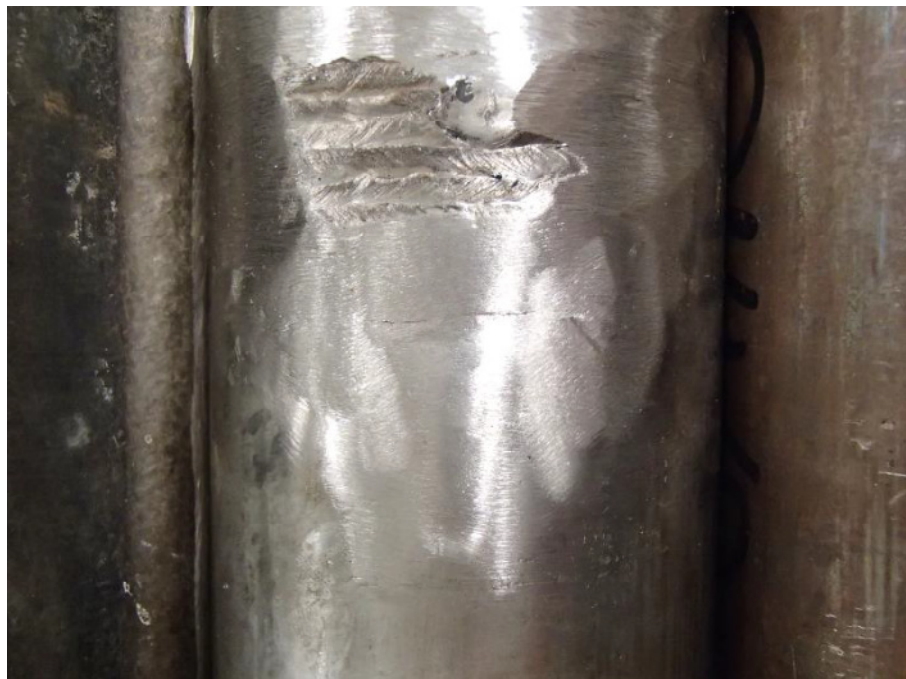
**Figur 4.** Ett annat exempel där man valt att slipa påsvetsningen ännu mer jämn, men ändå behållit en oslipad del för att underlätta framtida av lokaliseringsmöjligheter.
