Rapport 2014-3, september 2014

## Rekommendationer för svetsreparation av kompoundtuber i sodapannans eldstad

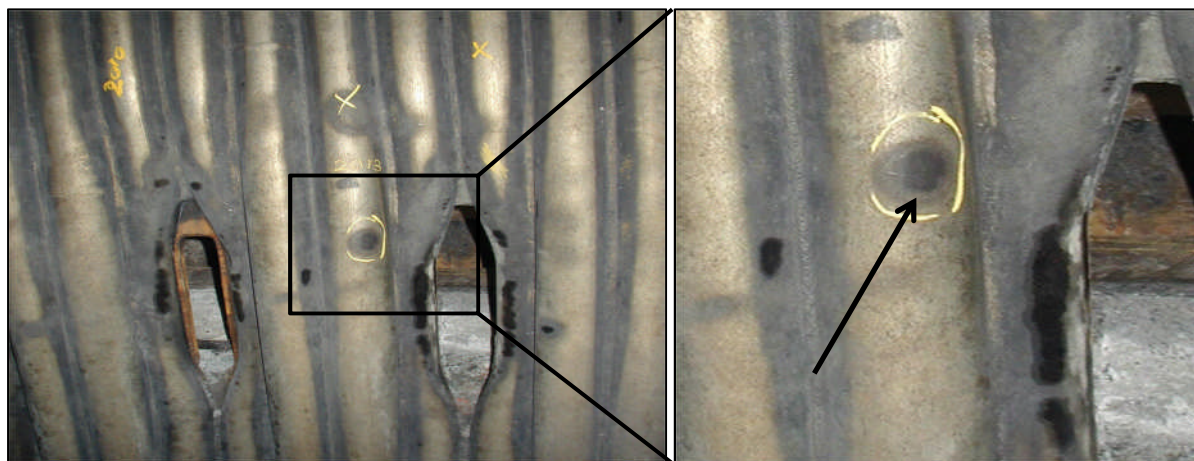
Då komponenttuben efter rengöring uppvisar missfärgning (svart yta) skall tuben alltid bytas, se exempel nedan.

**Figur 2.** Missfärgade områden (svart yta) på det rostfria skiktet som kräver tubbyte på grund av risk för vattensidig korrosion/beläggning.

Kompoundtuber med bulor eller andra lokala svällningar skall alltid bytas.
