Sodahuskommitténs Rapport 2019-4
Sprängprovning av kompondrör

Sprängprovning av kompondrör med defekta svetsar

Författare: Anna Wennberg

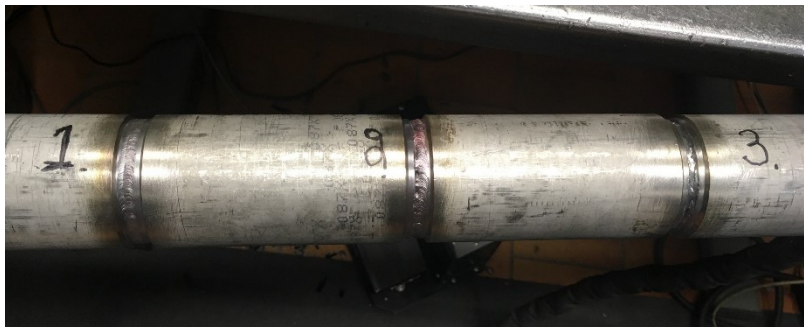
Figur 4. Bild på teströr 2 under pågående svetsning, svets nr 1 efter rotsträng och 2 fyllnadssträngar, svets 2 efter rotsträng och en fyllnadssträng, svets 3 efter bara rotsträngen.

Samma pWPS användes som för svetsningen av bindfelen enligt bilaga 1 och svetsprotokollet presenteras i bilaga 3. Efter första rotsträngen läggs 2 fyllnadssträngar med TIG OK1251, och till sist 3 st fyllnadssträngar med belagd elektrod, 309-material. En bild på teströr 2 under pågående svetsning presenteras i figur 4.

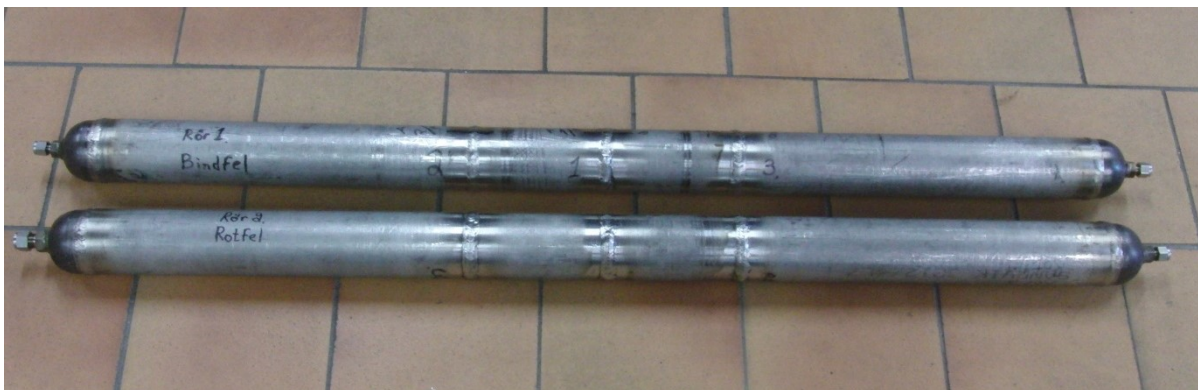
Figur 5. Bild på de två färdiga rören innan de skickades till Tyskland.

Bild på de två färdiga rören efter att ändgavlar och anslutningar svetsats på presenteras i figur 5.

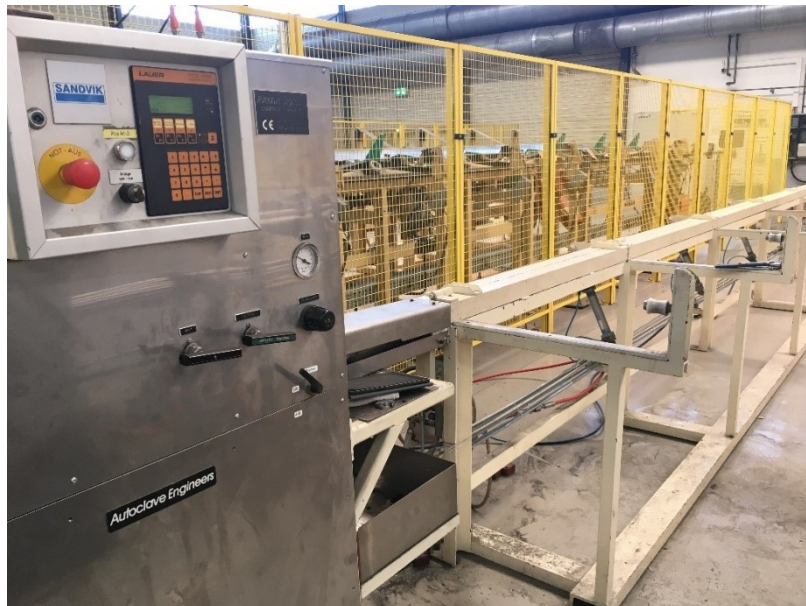
Figur 6. Bild på utrustningen för vattentrycksprovning.

Sprängprovningen utfördes hos Sandviks produktionsanläggning i Tyskland. Sprängprovningen utfördes i rumstemperatur i en utrustning för vattentryckprovning. En av anslutningarna som svetsats på röret i Sandviken var defekt när den kom fram till Tyskland, gängen gick inte att använda. Anslutningen kapades bort och en ny anslutning svetsades på röret.

En bild på utrustningen för vattentrycksprovningen presenteras i figur 6 och en bild på ett av rören innan provning i bild 7.

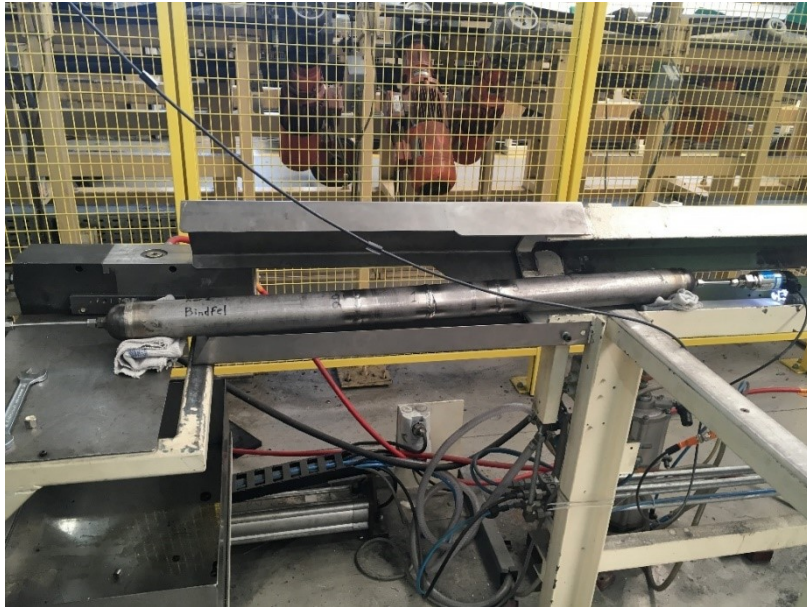
Figur 7. Bild på ett av rören monterat innan provning.

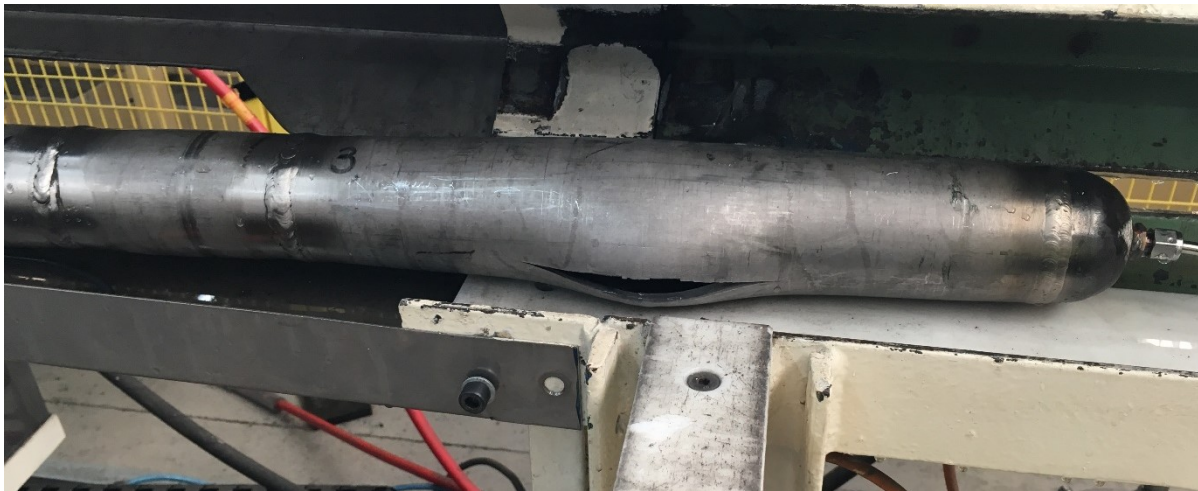
Figur 9. Längsgående spricka i röret.

Båda rören gick sönder på samma ställe och med liknande brott, längsgående sprickor i röret, se figur 9 och 10. Alla svetsar höll under provningen. Försök gjordes att filma röret under provningen, men försöket misslyckades.

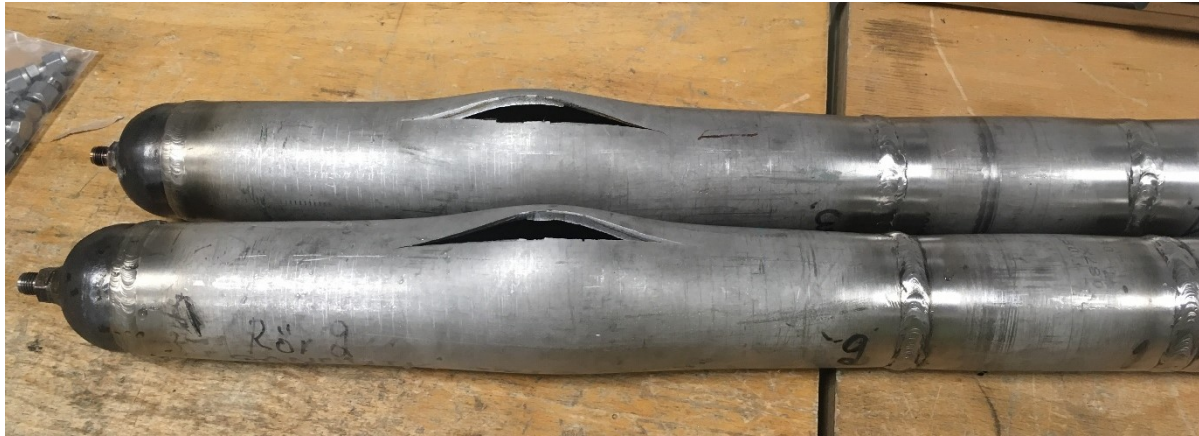
Figur 10. Längsgående sprickor i båda rören efter vattentrycksprovning.

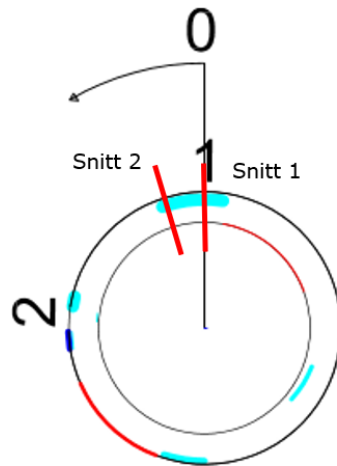
Figur 11. Skiss som visar vart i svetsen respektive snitt är kapat.

Resultat från undersökning av svets nr 1 på rör nr 1 med inbyggda bindfel finns presenterade i figur 11-14. Undersökning av kapsnitt nr 1 visar en defekt i övergången mellan det rostfria materialet och kolstålet. Defekten består troligtvis av en por/slagg och är uppmätt till 1,5 x 0,7 mm. Den är markerad som A i figur 12. I samma bild ser man dessutom bindfel i det rostfria materialet, markerat med B. En förstoring av bindfelet visas i figur 13. Längden på det största bindfelet är uppmätt till 1,8 mm. Kapsnitt 2 innehåller också en mindre defekt mellan det rostfria materialet och kolstålet, markerat med C i figur 14, det är uppmätt till 0,4 x 0,1 mm.

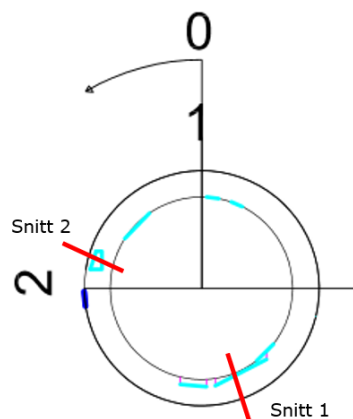
Figur 18. Skiss som visar vart i svetsen respektive snitt är kapat.

Resultat från undersökning av svets nr 3 på rör nr 1 med inbyggda bindfel finns presenterade i figur 18-21. Undersökning av kapsnitt nr 1 visar ett rotfel, rotfelet är uppmätt till 0,8 mm, se figur 19. Kapsnitt 2 visar ett litet bindfel i övergången mellan det rostfria materialet och kolstålet. En förstoring av bindfelet finns presenterat i figur 21, bindfelet är uppmätt till 0,6 x 0,2 mm.

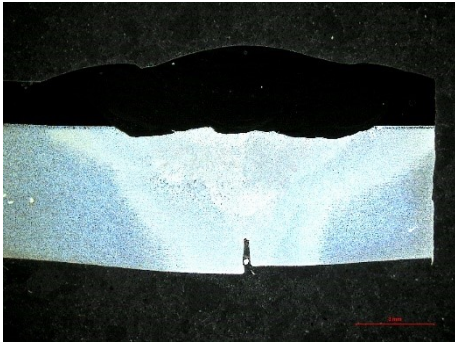
Figur 24. Tvärsnitt av svets 3 med rotfel (8X). Rotfel uppmätt till 1,2 mm.

Bilder av tvärsnitt från svetsarna från rör nr 2 med inbyggda rotfel är presenterad i figur 22-24. Rotfelen har mätts upp till mellan 0,76 och 2,2 mm.

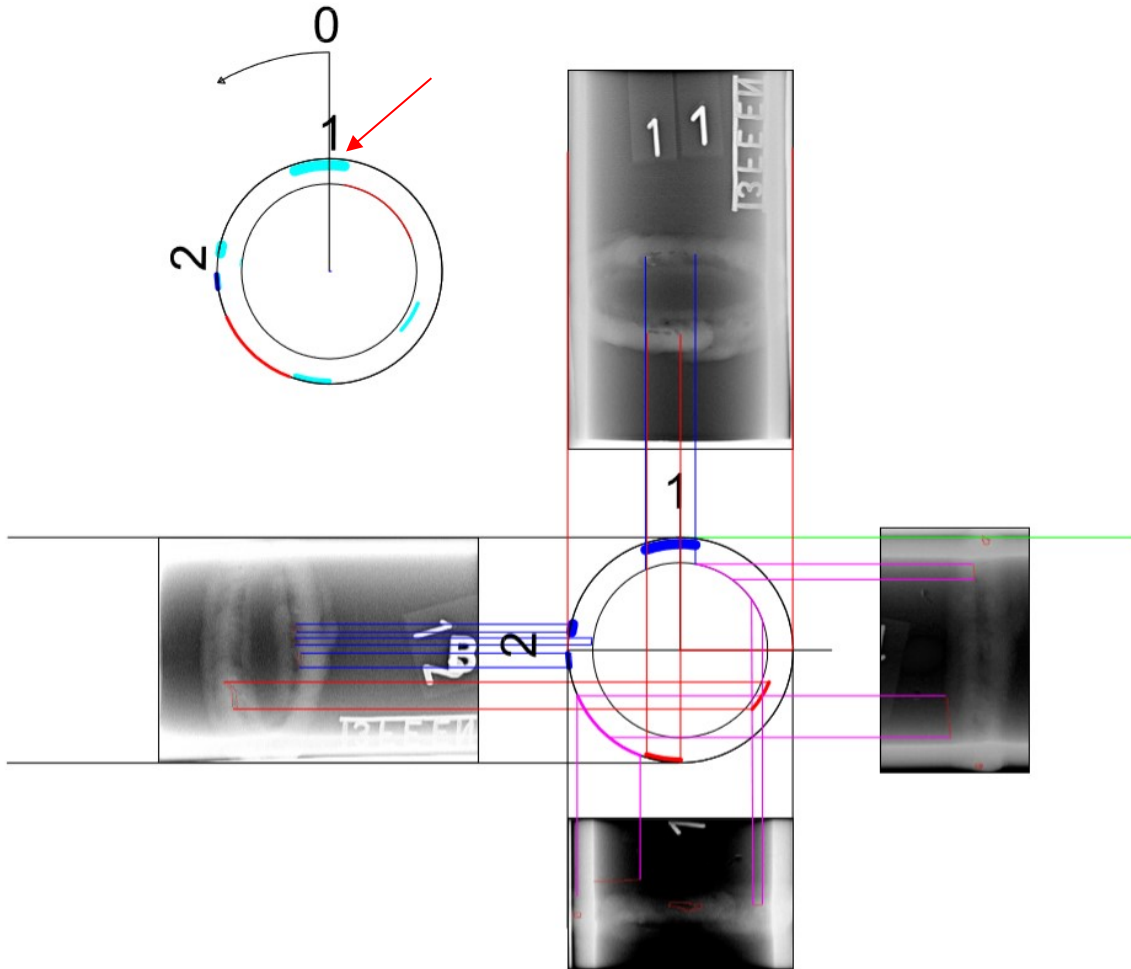
Bilaga 4

Resultat från röntgenprovning av svets 1.

Resultaten från röntgenprovningen finns presenterade i bilaga 4-6 och resultaten från PAUT-provningen finns presenterade i bilaga 7-9.

Resultaten visar att vi har defekter i svetsarna, defekterna går inte längs hela varvet. Det är svårt att bedöma storleken på felen utifrån resultaten. KIWA inspectas beskrivning av defekterna är dock att de är volymetriska till utseendet och kan därmed inte beskrivas som defekter av typen bindfel.

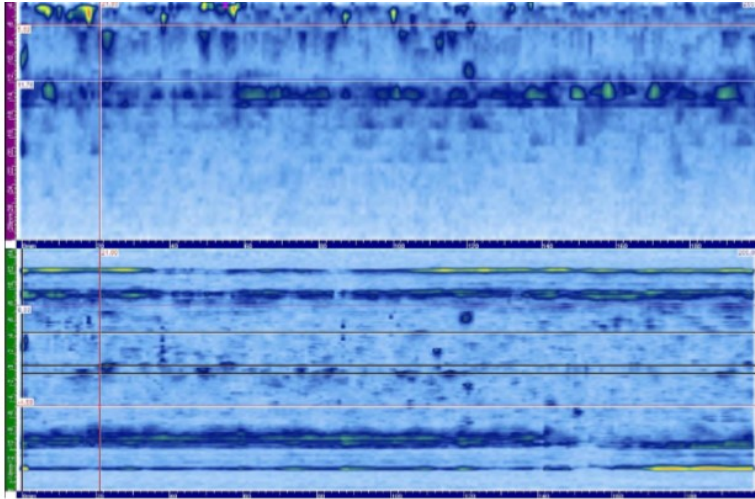
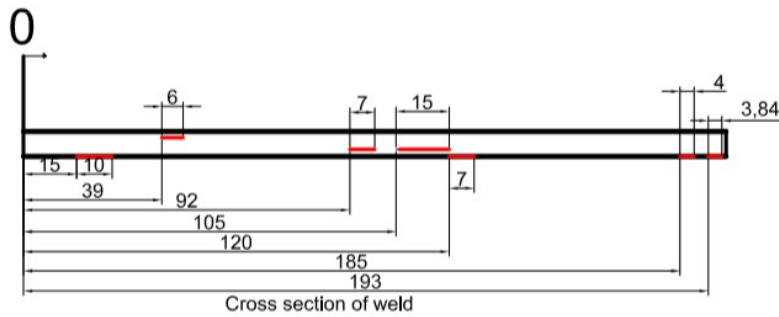
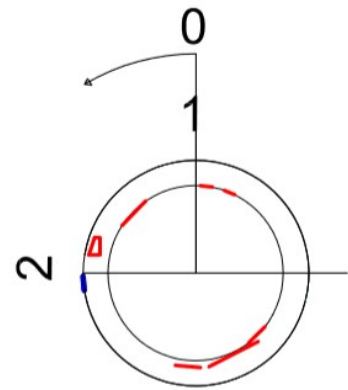
Bilaga 9

Resultat från PAUT provning av svets 3.
