Rapport 2005-1

Korrosion och sprickbildning i ekonomisers till sodapannor

**Fredrik Bruno
ÅF**

2005-08-31

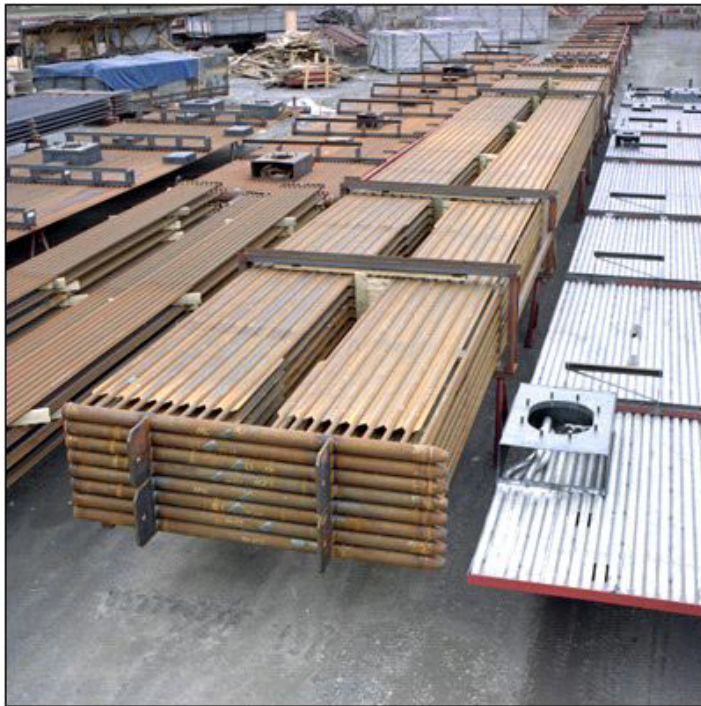
Paneler till ekonomisern i Gruvöns SP5 (Kvaerner Pulping)

Bilderna från Kvaerners skärmar antyder att stagningen inte skulle vara dragen över sotblåsargatan, så den här antagna svängningsrörelsen skulle kunna motverkas.

Även om stagningen är dragen över sotblåsargatan borde skärmarna kunna svänga, d.v.s. om man antar att skärmarna på var sida om sotblåsargatan svänger i takt med varandra. Det skulle de kunna göra om dysorna ligger mitt emot varandra, som är vanligt i äldre sotblåsarlansar, istället för förskjutna i förhållande till varandra, som t.ex. Diamond Power har i sin nya konstruktion.

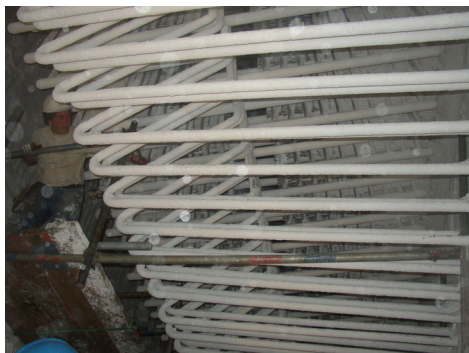
Kvaerner panelekonomiser sedd underifrån med matningstuber som går från första fördelningslådan upp till de enskilda skärmarna. Rör sig skärmarna i förhållande till askfickan måste elasticiteten i de lyror vi ser här ta upp den utböjning som sotblåsningen åstadkommer.

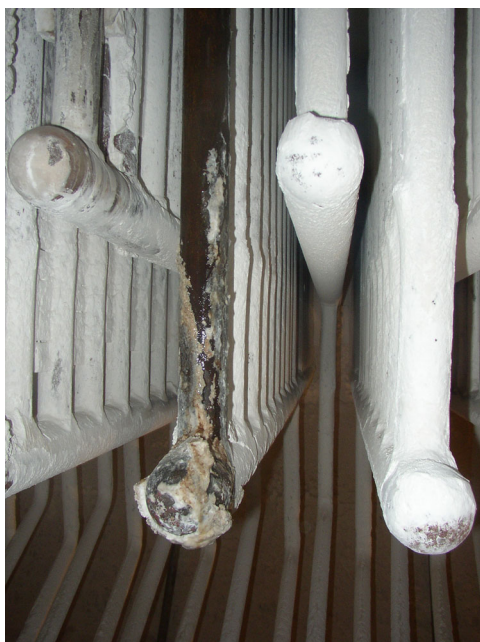
Bilder som illustrerar hur tätt skärmarna sitter i en panelekonomiser. Fördelningslådorna är förskjutna för att få plats (Här: Mörrum SP3, Kvaerner).

I Kvaernerekonomiserna kommer man visserligen åt lådorna underifrån, men lådorna sitter så tätt att man måst placera dem i zick-zack för att de skall få plats i sidled. Möjligen kan man komma åt de skärmar som har lådorna i nedre läget, men knappast de där lådan ligger i det högre läget.

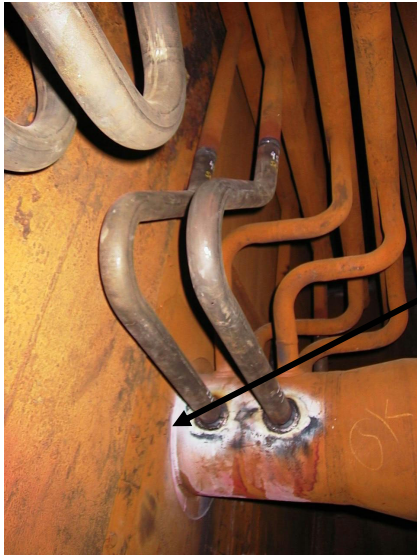
*Lådan går ut genom plåtväggen.
Bilden från omkonstruerade tubbanken i Moss.*

Bankarna blir ju något hundratal grader kallare än väggarna och det innebär att lådorna inte får vara för styvt infästade i den bärande konstruktionen. Uppstår det spänningar borde dock ekonomiserbankarna vara den styvaste delen, även om det kan ge en del tillsatsspänningar även i dessa.

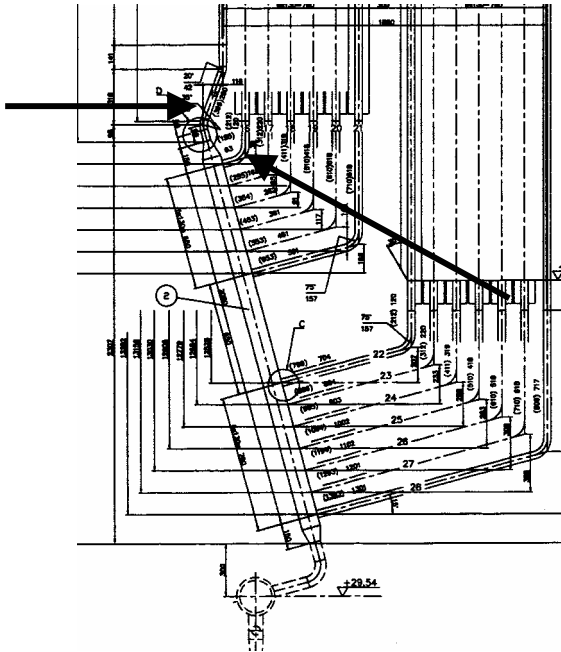
Kappas utförande (notera övergången mellan lådan och översta tub)

Utformningen kan ha betydelse, men både Korsnäs och Kappa har frekvent skador av liknande typ i de tuber som ansluter överst till fördelningslådan.

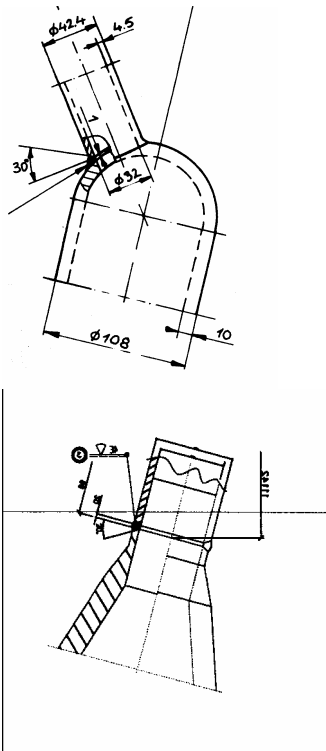
Sotblåsarna sitter i sotgatan vid skärmarnas mittlinje. Eftersom anslutningen därnere genom askficksväggen är så kort är det svårt att tänka sig att halvorna eller bottenlådorna skulle kunna vrida sig som en följd av sotblåsningen. Anledningen till sprickbildningen i de två kortaste tuberna är därför inte självklart sotblåsarna.

Anslutningen mellan låda och yttersta tub vid Korsnäs SP5 (vänster) och Kappa i Piteå (höger)

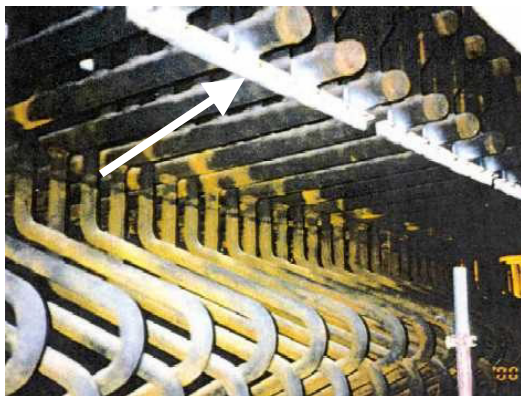
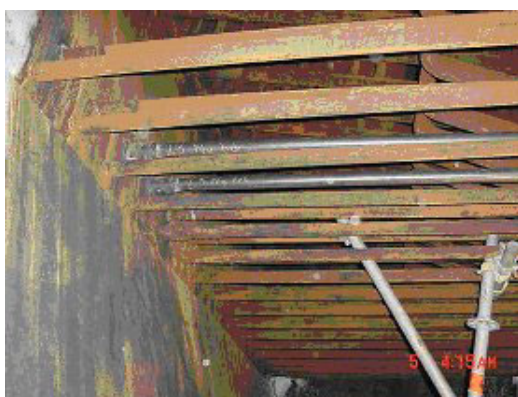
*Det går lyror genom askfickans vägg upp till fördelningslådorna
Stagningen av panelerna i vänstra bilden (pilen, diskuteras i nästa kapitel) är
inlagda i efterhand.*

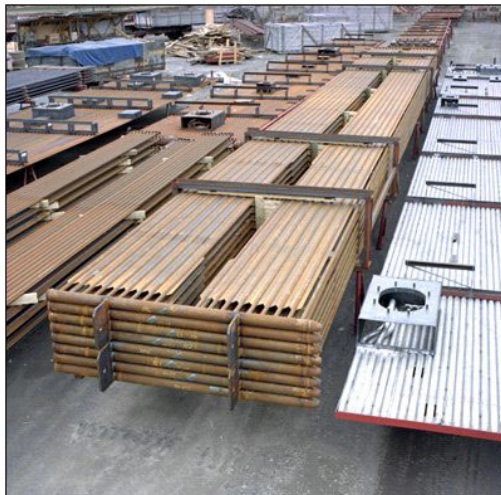
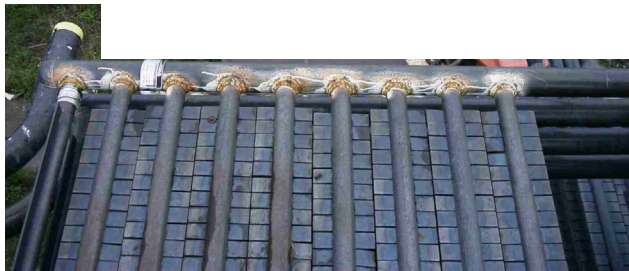
Vi har tyvärr inga bra bilder som illustrerar detta, men man kan se att stagen fungerar binder samman tubgrupperna på var sida av sotblåsarna och att det också finns påsvetsade distanspinnar som är avsedda att ta upp tvärkrafter mellan panelerna.

I ett skadefall (Gruvön 2005-07) har man anmärkt på att sotblåsaren har brutit ner den inre stagningen hos den här typen av ekonomiserbankar. Förklaringen skulle vara att panelstyckena är uppstagade i bakändan, medan innerändan kan svänga i sidled och också sätts i svängning i sidled av sotblåsningen. Sidoböjningarna bryter upp stagningen i bakänden så att tuberna skadas intill stagen.

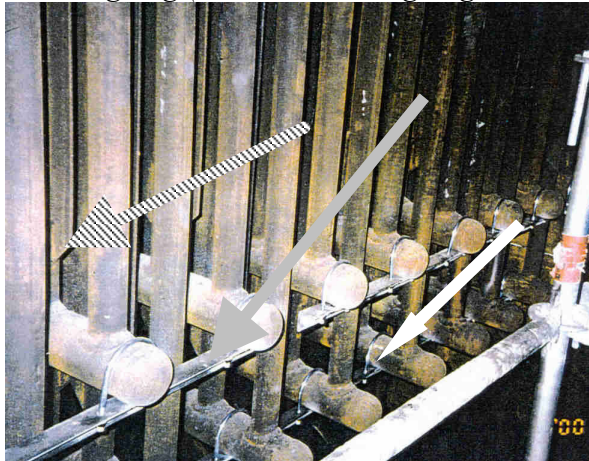
Den tvärstreckade pilen visar hur membranerna här har gjorts pilformade för att undvika spänningskoncentration.

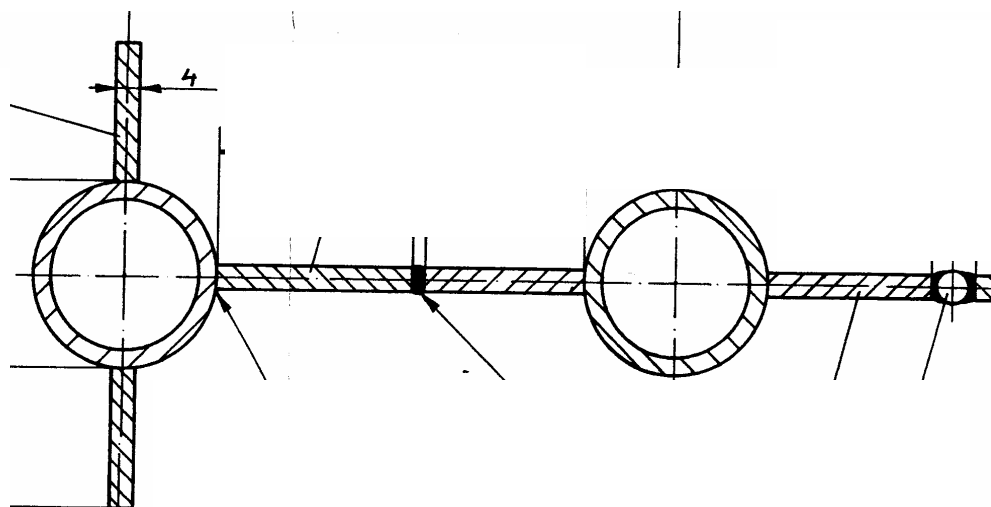
Särskilt när man har längsgående membran, d.v.s. då de är kontinuerliga och inte bestående av intilliggande korta rektanglar som i bilden ovan, så kan de överföra längsgående krafter mellan fenan och tuben i änden av dem. Fenorna/membranen är i de flesta fall brännsvetsade till tuberna:

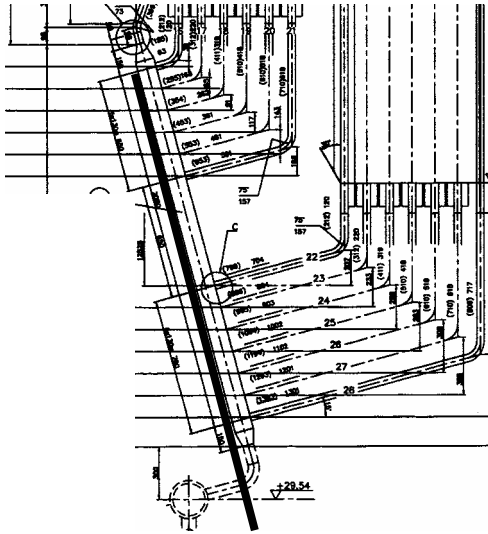
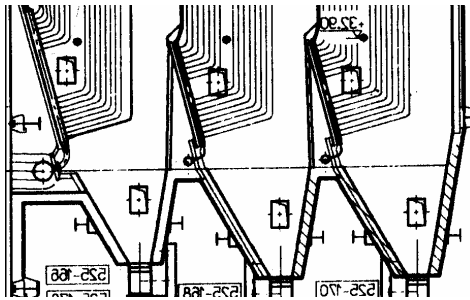
*Kappa resp. Korsnäs SP5.
Askfickor med genomföring*

Tampella har en liknande konstruktion, men lådorna stryker utmed ena väggen av askfickan och genomföringen genom askfickan till den stora fördelningslådan blir därför stummare.

Är inte fördelningslådorna uppstegade så kommer naturligtvis svängningar i lådorna i samband med sotblåsningen att överföra inte obetydliga krafter mellan lådor och genomföringen genom askfickorna. Detta är en trolig orsak till sprickbildning, både vid infästningen av lyran i lådan och vid matningstubens genomföring genom väggen i askfickan. Lyran är otvetydigt den svagaste länken och all elastisk deformation tas upp av den.

Om skärmen pendlar, så får matningsröret ta upp den deformation som pendlingen föranleder. Här kan en kraftigare tub minska pendlingen och en slankare tub ge efter för den, vilket i bägge fallen kan leda till mindre sprickbildning. Man kan således inte ge något generellt råd om vilken motåtgärd som är den mest effektiva, utan man får räkna på de olika alternativen.

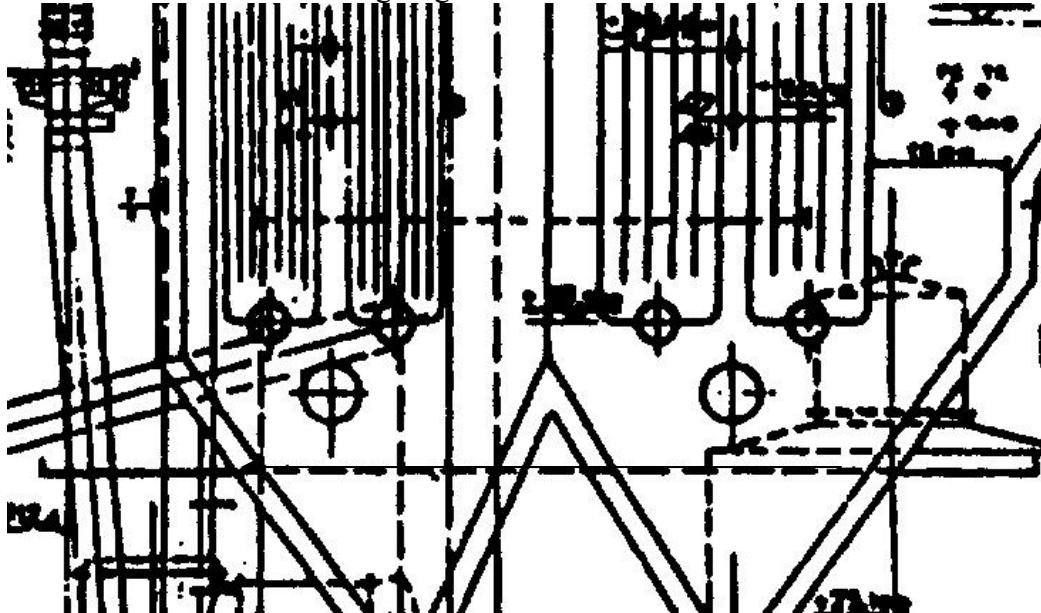
Ursprunglig konstruktion

I Vallvik och i Moss har man klippt av de yttersta skärmarna någon meter ovanför fördelningslådan och lagt in extra fördelningslådor till de individuella skärmarna. Lådorna har varit horisontella och med relativt klena matningsrör för att konstruktionen skall bli eftergivlig.

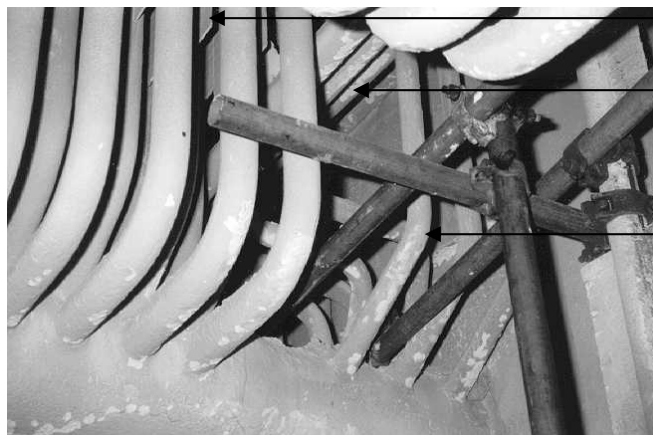
Fenor

Extra bottenlådor

Även den omgjorda konstruktionen i Vallvik har råkat ut för sprickbildning, vilket syns vid pilen. I Moss har konstruktionen därför ytterligare utvecklats, först med enklare lyror, sedan i en andra omgång med än mer vidlyftiga lyror.

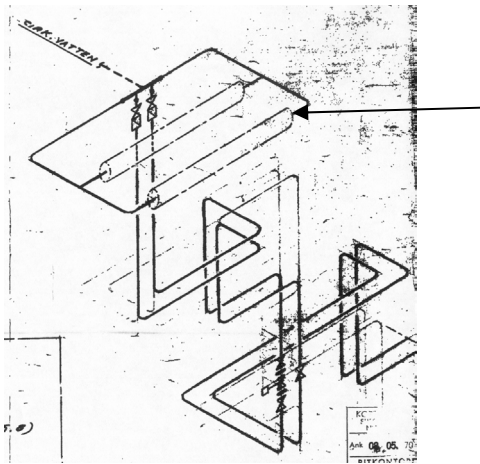
Bilden visar matarvattenanslutningen i SP70 i Norrsundet, sedan länge utbytt mot en ny ekonomiser.

Eftersom matarvattenledningen har mindre diameter och högre strömningshastighet får man in vattnet som en stråle in i lådan. Tubinloppen till tuberna kommer då att utsättas för olika vattenströmning och fördelningen av vattnet mellan de olika skärmarna i ekonomiserbanken kan bli ojämnt fördelad.

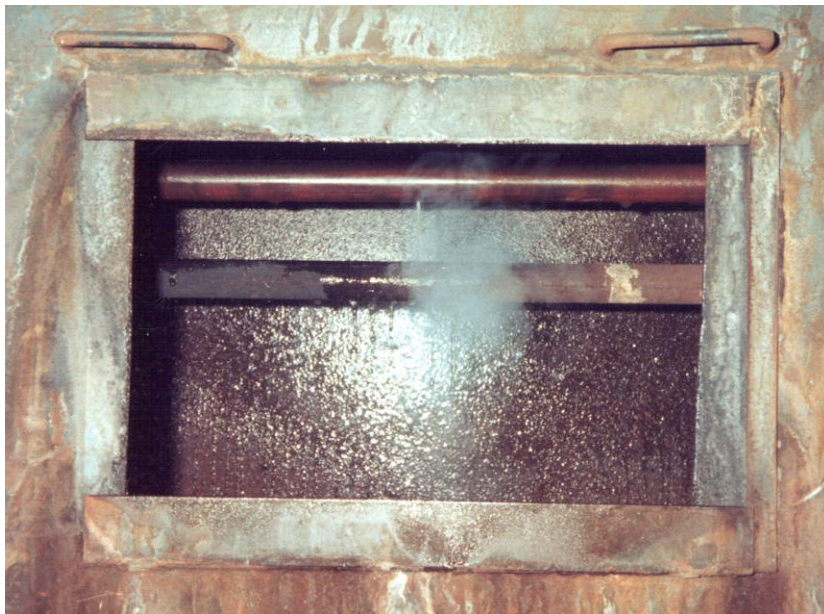
Bilden visar utflödet från ett borrarat hål \varnothing 1mm vid Sodahuskommitténs erosionsprovning i Skärblacka på 80-talet. Den övre tuben var ansluten till bottenblåsningssledningen i pannan och innehöll pannvatten med fullt tryck och åtminstone var det menat så – full temperatur.

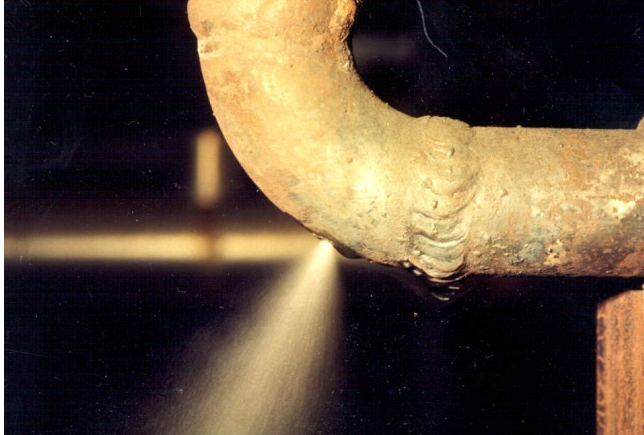
Ledning ansluten till bottenblåsningssystemet och med uppborrat hål \varnothing 1 mm

Detta syns bra på det uppföljande försök vi gjorde där vi helt enkelt borrade ett hål i tillloppsledningen till provningsskåpet och lät vattnet strömma ut fritt i lokalen. Strålen breddas genom expansionen, så man får inte en koncentrerad stråle utan det blir liksom ett utbredd moln, som dock fortfarande erfarenhetsmässigt är mycket korrosivt.
