Rapport 2009-1

Risker med högtrycksrengöring av sodapannor

Risker med högtrycks-rengöring/spolning av sodapannor

BILLERUD AB, GRUVÖNS BRUK
Skador i sodapannans eldstadstuber

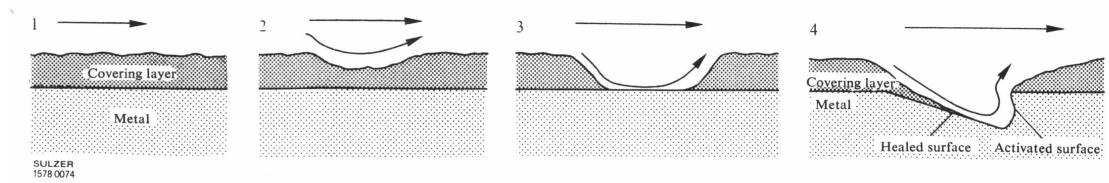
3 Progress of erosion corrosion.

Dessa strömningshastigheter är extremt höga och kan lätt förorsaka korrosion, Figurer 26 och 28.

Fig. 26 Utvecklingen av erosionkorrosion på grund av hög strömningshastighet (Pini och Weber).

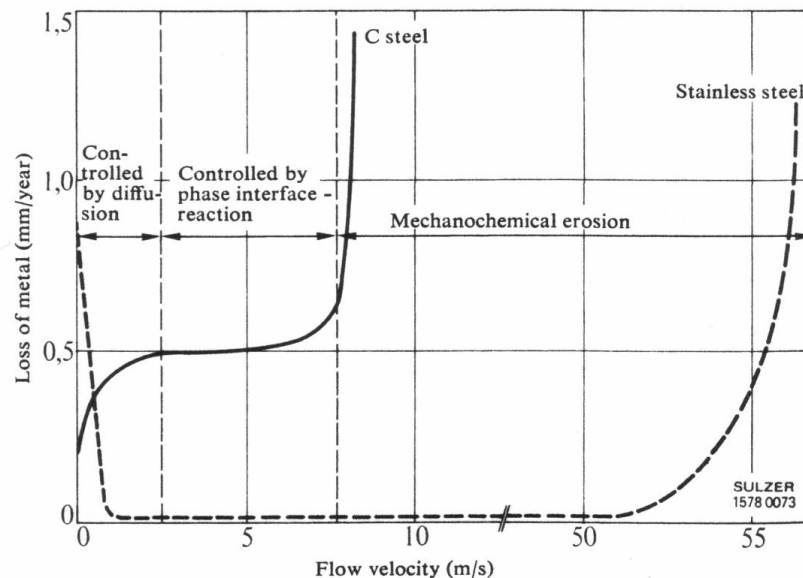
2 Flow velocity versus metal corrosion.

Figurerna visar att med ett passiverande stål finns det en kritisk strömningshastighet när det passiva skiktet inte mera kan bildas utan korrosionen ökar snabbt med flödet.

Fig. 27 Kolstål har mycket sämre motstånd mot höga strömningshastigheter än rostfritt stål (Pini and Weber).

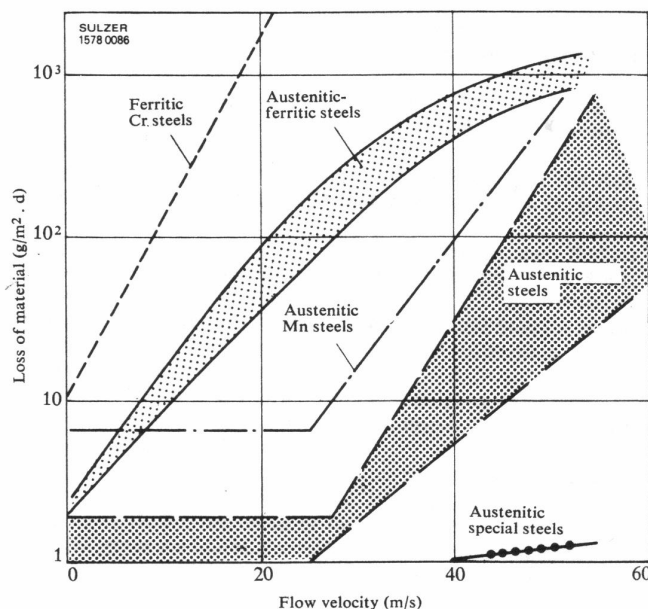
20 Influence of flow velocity on loss of material in media with high H₂S content and low pH values.

När man tänker på strömningshastigheterna genom munstycket vid högtrycktvättning med tryck på 1000 bar (438 m/s) är det klart att risken för korrosion ökar snabbt, om vattenstrålen stannar på samma ställe för en längre tid. Figurerna visar också att ju mera aggressiv korrosionsmiljön är, desto större blir korrosionshastigheten.

Fig. 28 Korrosionshastigheten av olika stålsorter som funktion av strömningshastigheten i korrosionsmedia med svavelväte (H₂S) och låg pH (Pini och Weber).

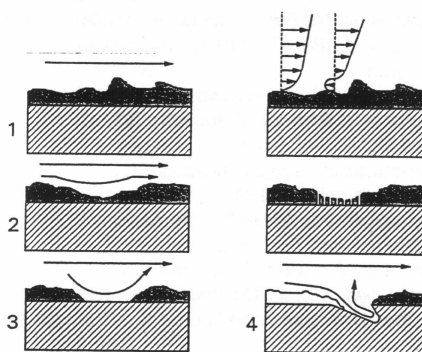
FIGURE 1 - Development of flow induced localized corrosion (FILC)

Fig. 29 Hur strömnings inducerad lokalkorrosion dvs. erosion korrosion i detta fall utvecklar sig till gropar under det passiva skiktet (Smitt et al (1996)).

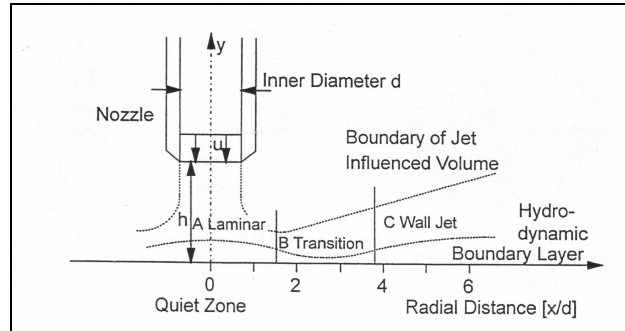
Fig. 30 Strömningsmönster under vattenstrålen (flow pattern at submerget jet). Radiella avståndet (x/d) är en viktig parameter (Smitt et al (1998)).

Smitts grupp upptäckte att det blev ett turbulent område sett från strålens mittpunkt på ett avstånd av ungefär 3 – 5 gånger strålens diameter, där det hydrodynamiska skiktet på materialet blev minimalt. Inom detta område (B i Fig. 26) kan man kalkylera materialets brottspänning R (N/m^2) som funktion av strömningshastigheten genom munstycket (u_0)

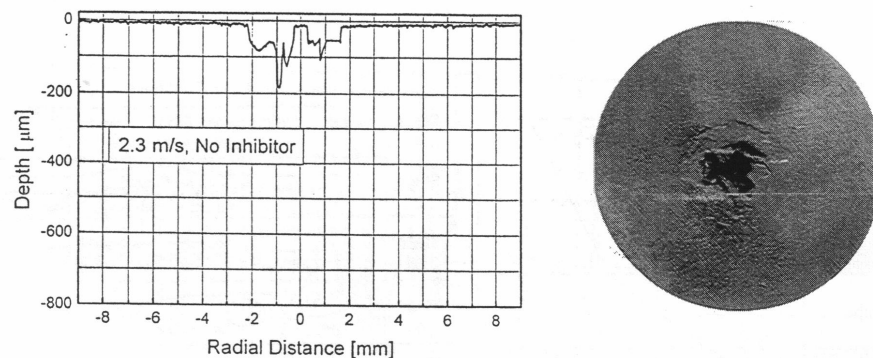
FIGURE 12 - Depth variation as function of radial distance (submerged jet experiment: 5 M MEA; 60 g/L S_x ; 44 bar H_2S (hot), 130°C; 2.3 m/s, 96h)

Fig. 31 Strömningshastigheten var 2.3 m/s mot kolstål i en lösning av 5 MEA och H_2S . Ytjämnheten visar korrosion på mitten (Smitt et al (1998)).

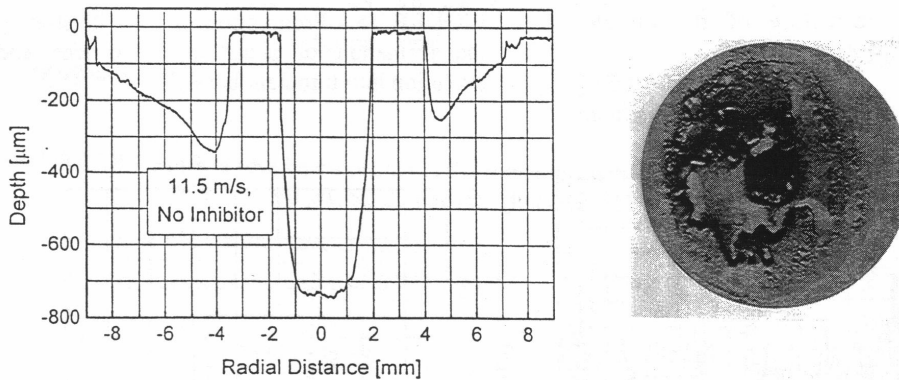
FIGURE 13 - Depth variation as function of radial distance (submerged jet experiment: 5 M MEA; 60 g/L S_x; 39 bar H₂S (hot); 130°C; 11,5 m/s, 96h)

Fig. 32 Strömningshastigheten var 11.5 m/s mot kolstål i en lösning av 5 MEA och H₂S. Ytjämnheten visar gropar både i mitten och på ett avstånd av ca 4.5 gånger munstyckets diameter (Smitt et al (1998)).

Skadorna från Gruvöns sodapanna och HT-testen (1000 bar – 1 m – 15 min) hade nästan likadana visuella utseenden. Skadornas ytor omfattade parallella diken i vattenstrålens riktning samt gropar och tomrum inne i materialet. Skadornas bredd och längd var ungefär 3 till 5 gånger munstyckets diameter såsom Smitt et al. har visat i litteraturen. Likheter syns klart när man jämför skadans utseende i Försök 1 i Fig. 4 med skadans utseende visat i Fig. 32 enligt Smitt's försök.

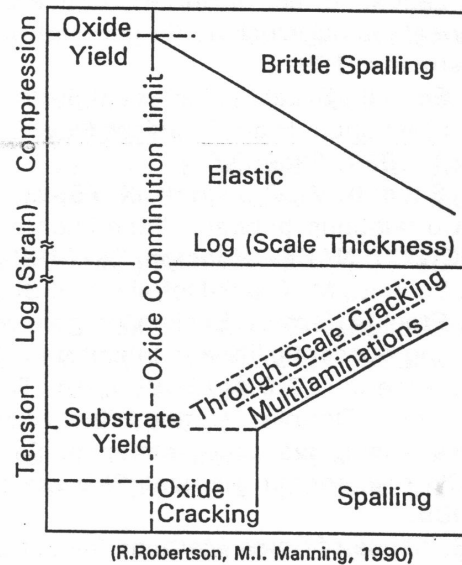
FIGURE 2 - Failure mode map for tensile and compressive strains³

Fig. 33 Skada mönster diagram för drag- och tryckspänningar. Observera oxidskiktets tjockleks påverkan på tryckspänningar och på dragspänningar (Smitt et al (1996)).

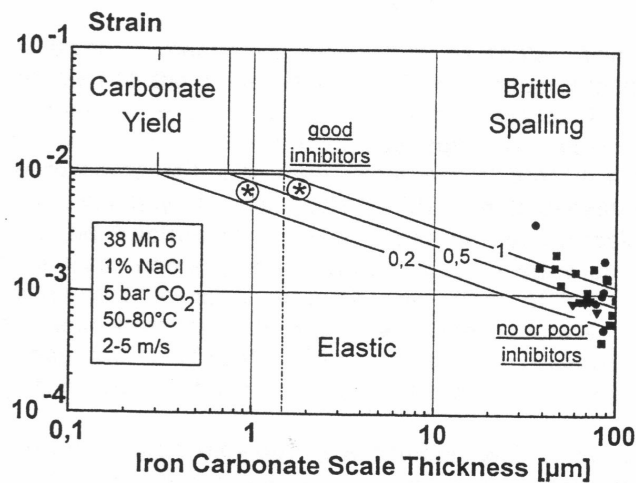
FIGURE 29 - Critical iron carbonate scale thicknesses depending on environmental conditions of scale growth

Fig. 34 Skada mönster diagram för FeCO_3 . Om skiktet på stålytan är tjock dvs. ca 100 μm krävs inte mycket tryckspänningar när skiktet kommer att spalta. När karbonatens tjocklek på ytan är under 1 μm är skiktet flexibelt och kräver höga tryckspänningar för att lossna (Smitt et al (1996)).

Ju tjockare det icke-metalliska skiktet på stålytan är, desto mindre spänningar krävs i jämförelse med den teoretiska hållfastheten av materialet. Fig. 34 visar hur korrosionsinhibitor minskar karbonatskiktets tjocklek och således höjer den kritiska brottgränsen för skiktets klyvning.
