Sodahuskommittén

Rapport angående svetsreparationer av komponenter med ytterkomponent av Sanicro 38

Sodahuskommittens Rapport 2015-2,
November 2015

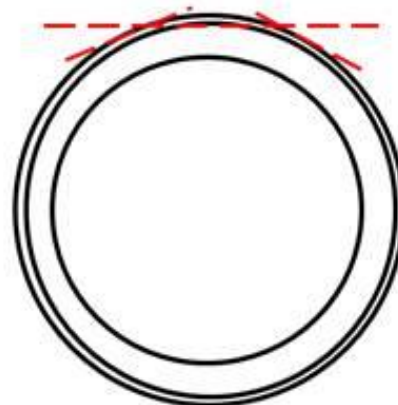
2.1 Simulerad skada

Idén var helt enkelt att återskapa en förtunning (korrosion) av den höglegerade ytterkomponenten, genom att slipa ner denna över ett definierat område. Området valdes till ~75x50 mm, vilket är den övre begränsningen i SHK-rekommendationen. 75 mm i längsled och 50 mm i bredd. Vidare skulle förtunningen ske successivt från kanterna in mot centrum av "skadan" (se skissen), där ett område av kolstålet skulle blottas. Förtunningen skulle inte gå vidare ner i kolstålet mer än marginellt.

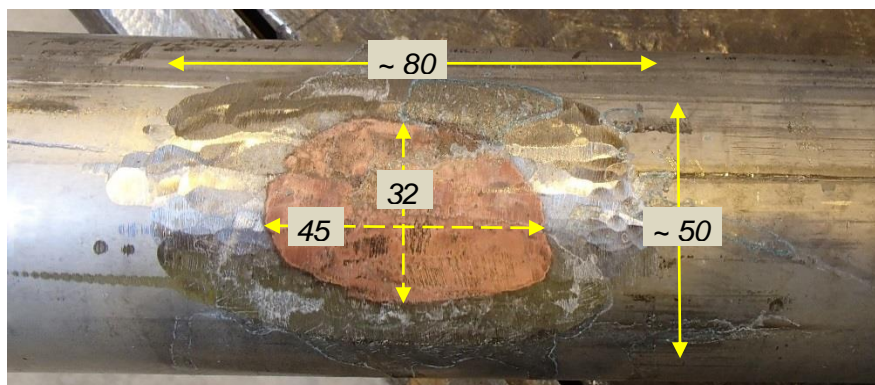
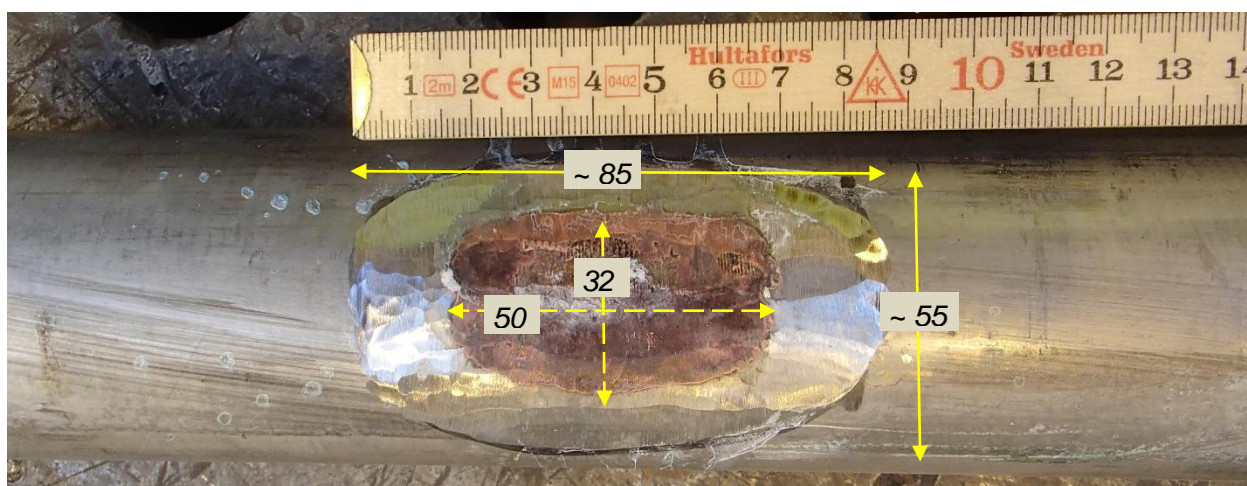
The test areas were tested with flying copper sulfate, to see the extent of the exposed carbon steel (the precipitation is seen as the reddish-brown area in the photos below). The size was measured with a caliper, part of the ground Alloy825 layer and the exposed carbon steel.

The thickness of the Alloy825 layer was measured non-destructively (with the instrument Deltascope as a basis for detection of non-magnetic thickness), to get an impression of the variation. It showed a relatively even reduction of the Alloy825 thickness. The exposed carbon steel was measured, but according to the task it should only have been a surface treatment.

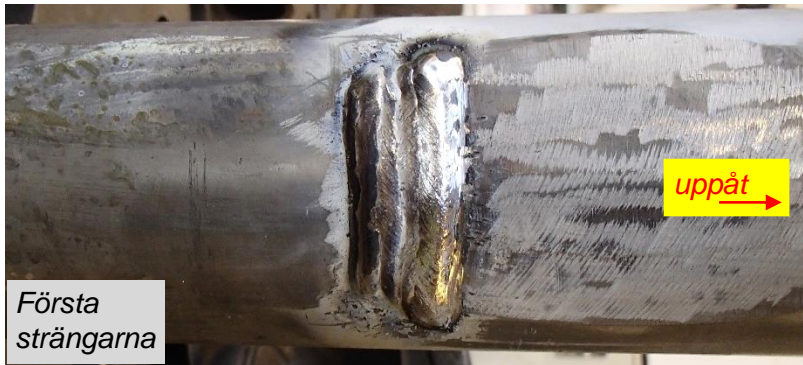
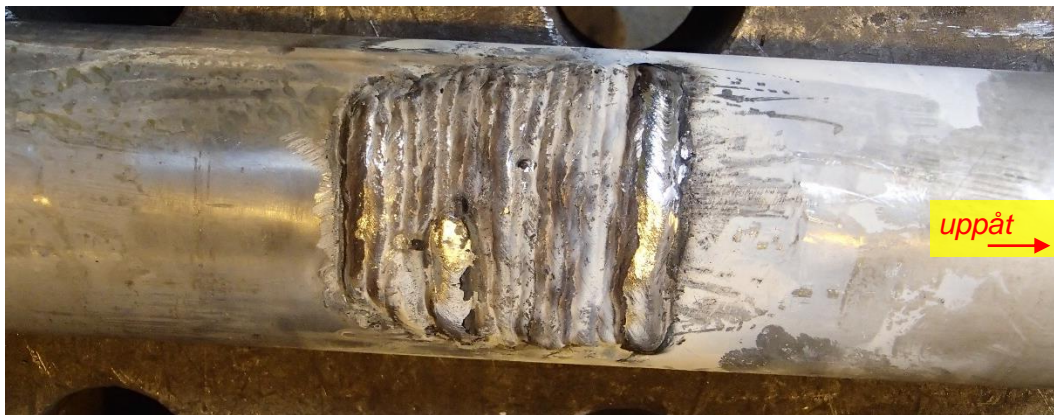
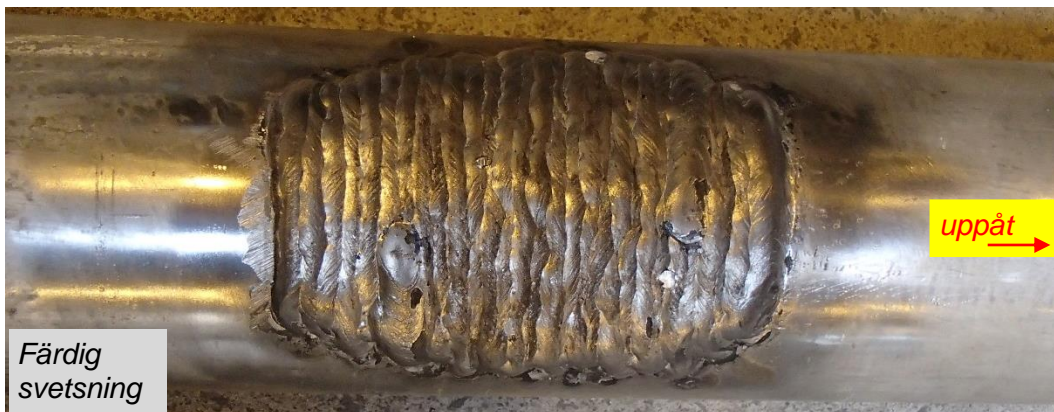
3.3 Svetsning

Svetsningen avslutas till höger i bild.

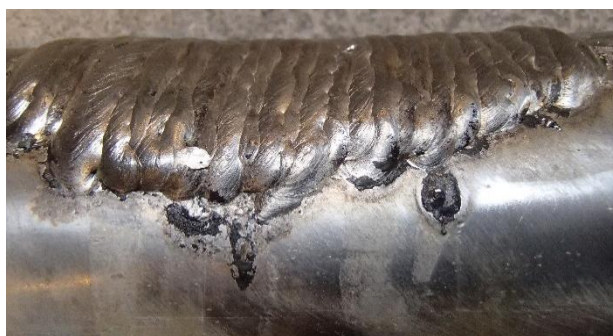
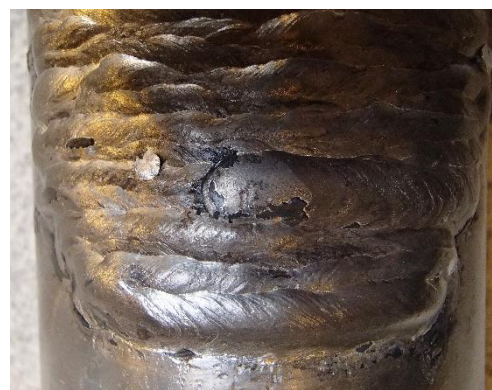
Avslutande strängar

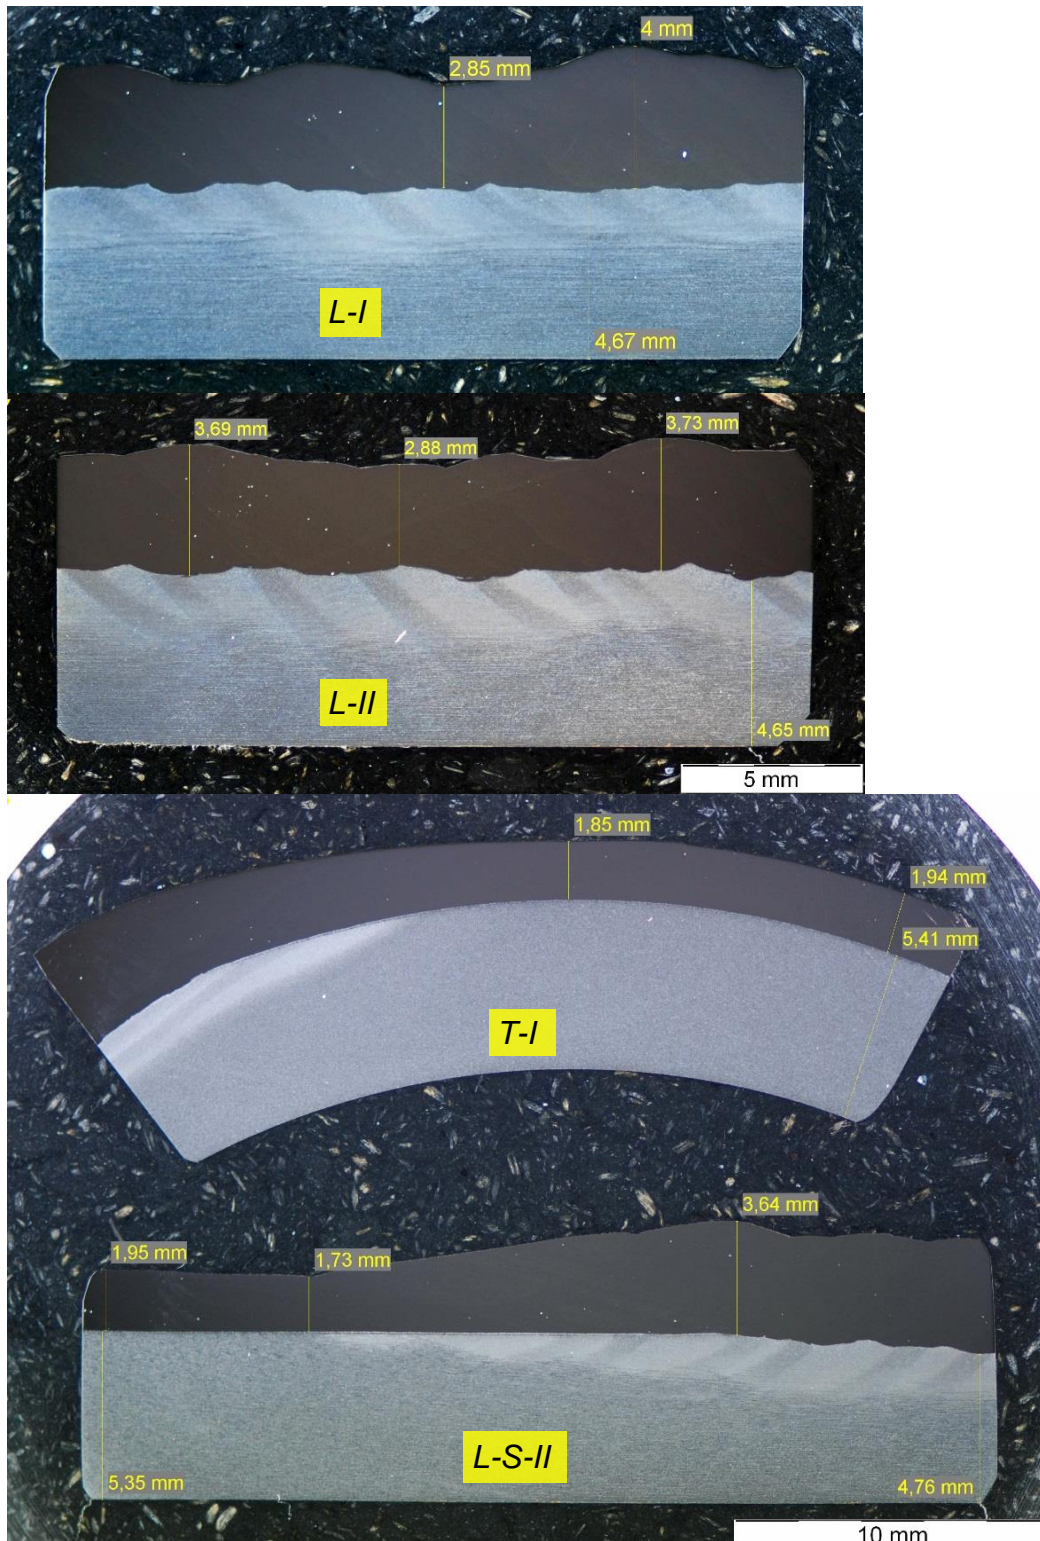
3.7 Tvärs- och längssnitt

Fyra längsgående och ett tvärgående snitt provbereddes och etsades (Nital).

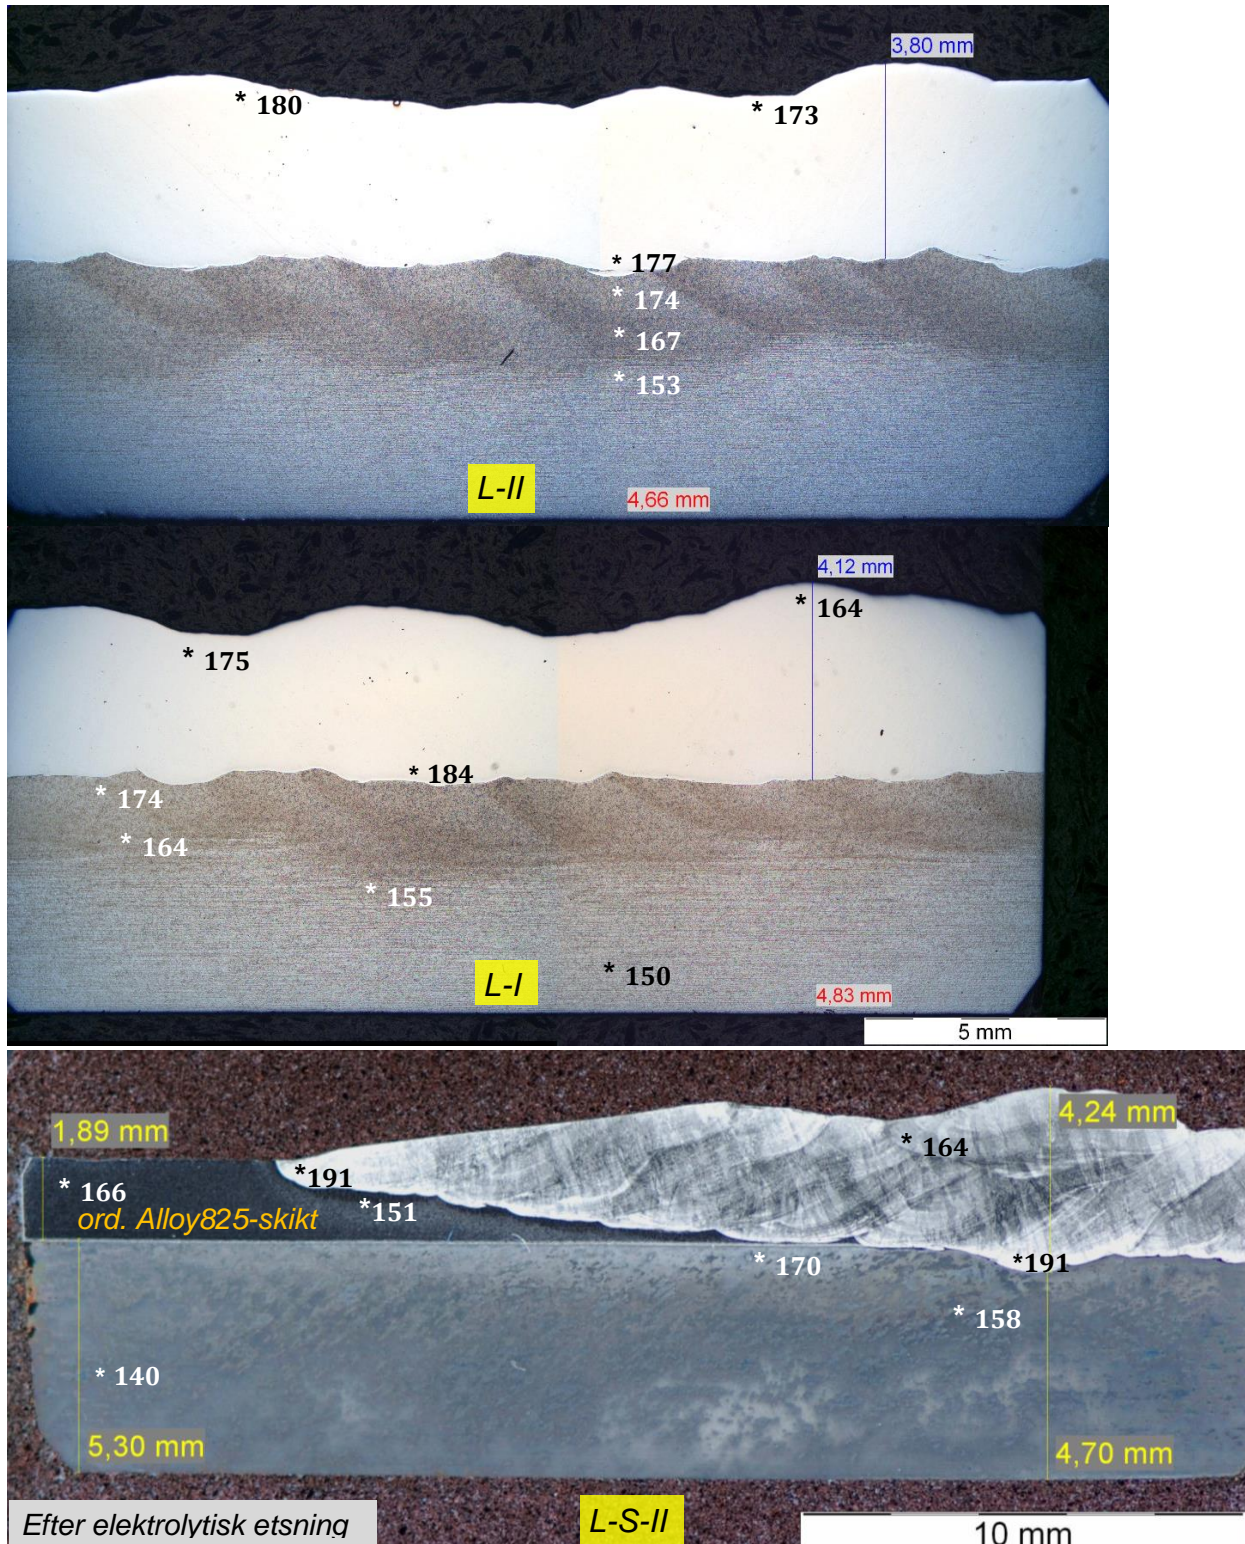
Nedan visas snitt i något högre förstoring samt resultat från hårdhetsmätningar (Vickers intryckshårdhet). Inga hårdhetsvärden var anmärkningsvärda.

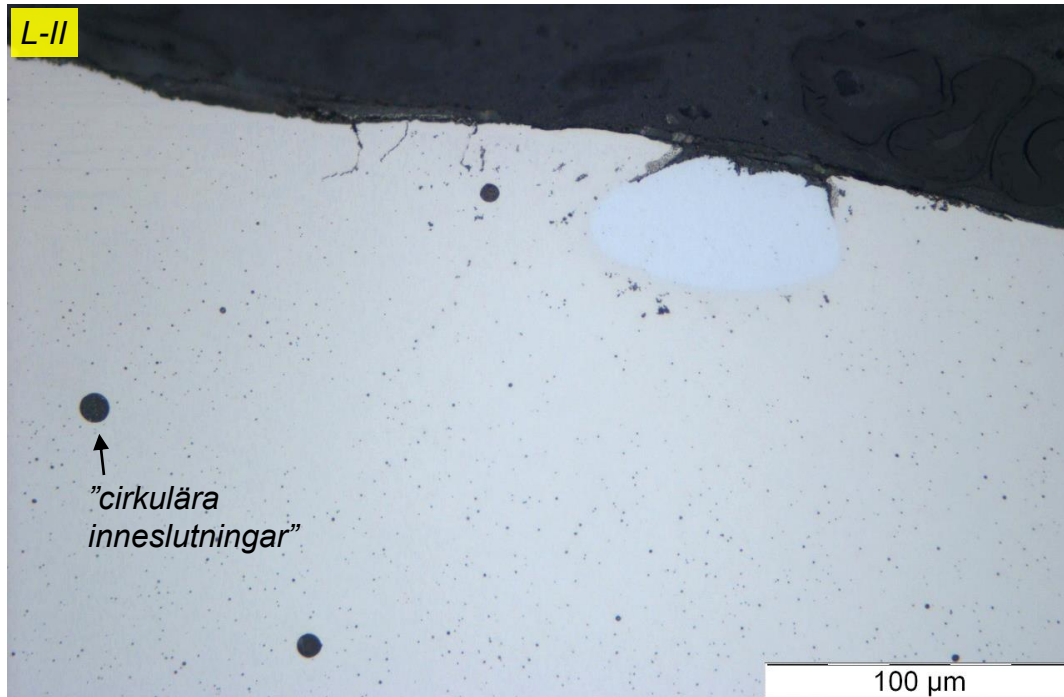
Mot ytteryta

- Det syns inga allvarliga defekter i det påsvetsade skiktet. Mot ytterytan förekommer enstaka mikrosprickor, som mest drygt 0.1 mm djupt men i regel < 50 µm. Det syns inga bindfel mellan kolstålet och påsvetsgodset. Avvikelse att nämna är små sfäriska inneslutningar i påsvetsgodset, i högre grad än vad vi normalt brukar se.

På några ställen syns speciella avvikelser i ytterytan. Dels mikrosprickor, samt ett distinkt område med formen av en bubbla.

Dessutom syns någon form av cirkulära inneslutningar

På ett ställe fanns en lite mer utmärkande spricka.

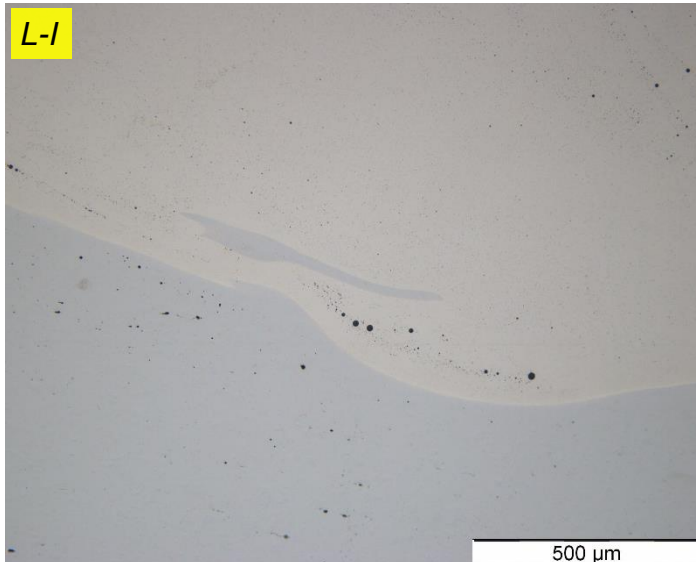
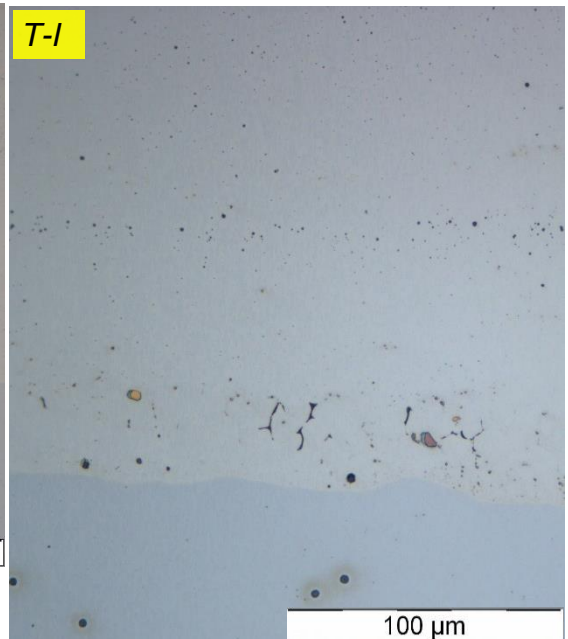
Smältgräns

Tämligen vanligt förekommande syns en samling "cirkulära inneslutningar" samt andra avvikelser.

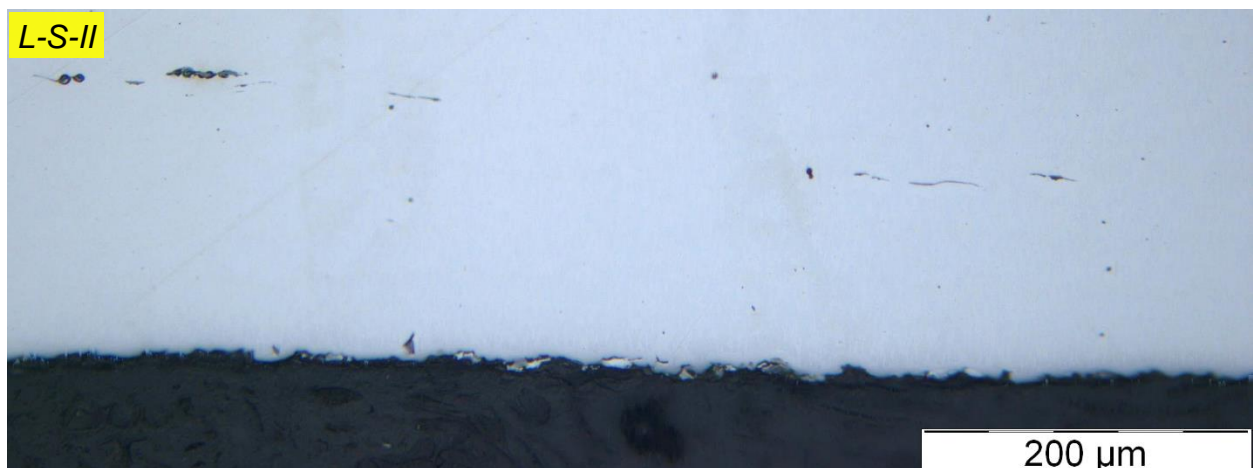
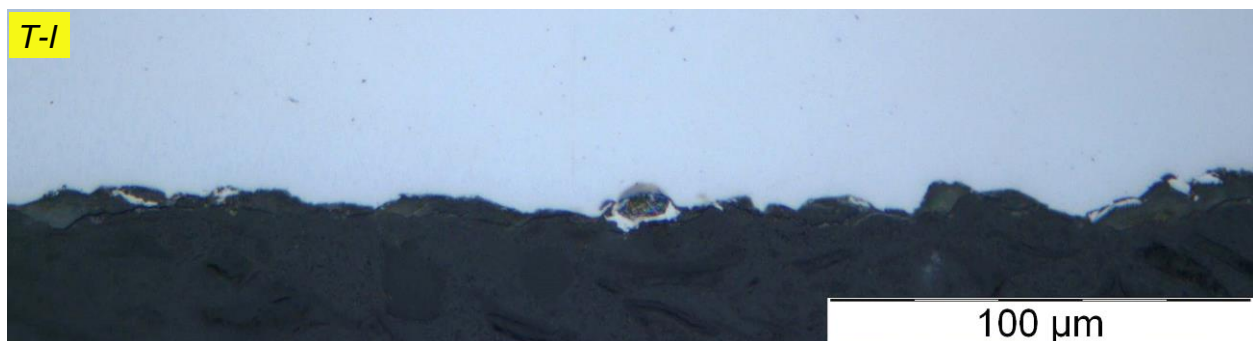
Den insidiga ytan studerades med avseende på eventuella oxid- eller andra skikt. Det noterades ingen märkbar skillnad mellan området med tydlig avvikelser vid den visuella granskningen (sida 9), jämfört med området utanför den del av tuben som påsvetsats. Innerst mot metallytan syntes ett tunnt oxidskikt ($< 5\mu\text{m}$), på vissa ställen var det kontinuerligt medan andra ställen saknade detta skikt. Möjligen var ett sådant skikt mer frånvarande utanför området som påsvetsats. Det syntes inga skillnader för andra typer av beläggningar eller korrosionsprodukter då sådana saknades i alla positioner. Färskrosten som syntes vid visuella överblicken är antagligen av lös art och försvinner lätt vid provberedningen. Men sannolikt kan det bitvis frånvarande inre oxidskiktet sättas i samband med lokala ytliga korrosionsangrepp. Det är tämligen vanligt att "nya" (förådsförvarade) tuber kan ha viss färskrostbildning på innerytan.

Sammanfattningsvis ger innerytan inga synliga avvikelser jämfört med ett typiskt skick för en orörd tub. Den uppenbara avvikelser vid visuell överblick kan dock inte förklaras utifrån den här gjorda mikroskopgranskningen, men en hypotes är att den redan existerande färskrosten har "intensifierats" vid värmepåverkan från svetsningen. Vidare är det allmänt känt att stål som värmepåverkas reagerar med omfärgningar, och vid måttliga temperaturer/och begränsad tid innebär detta inga mätbara eller synliga effekter vid normal ljusmikroskopisk undersökning.

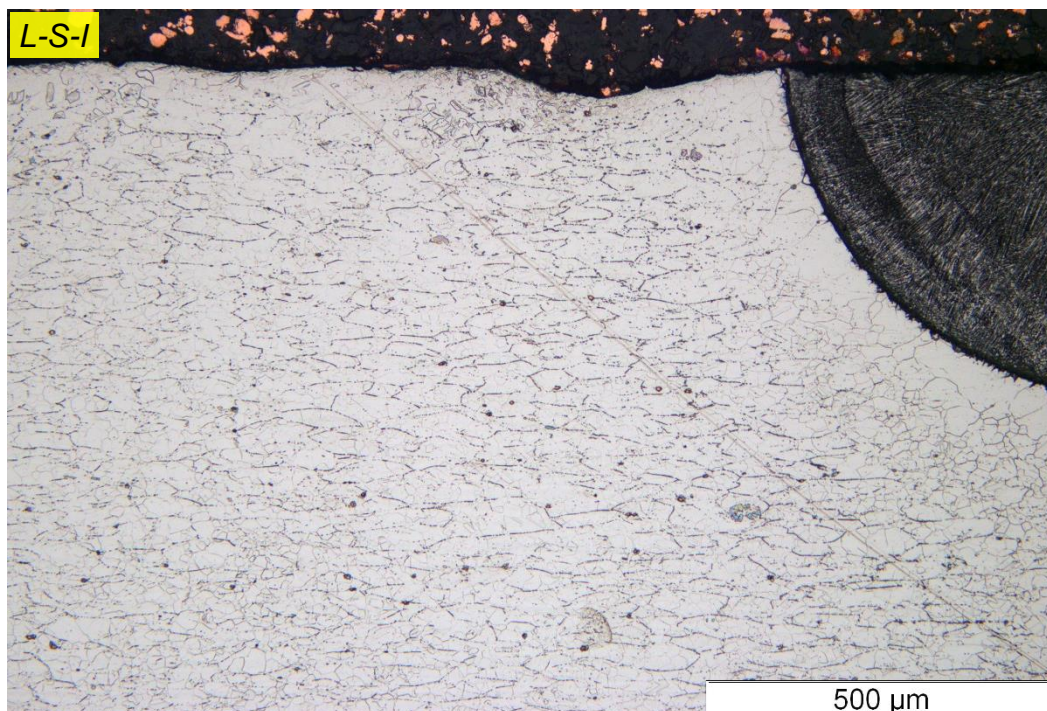
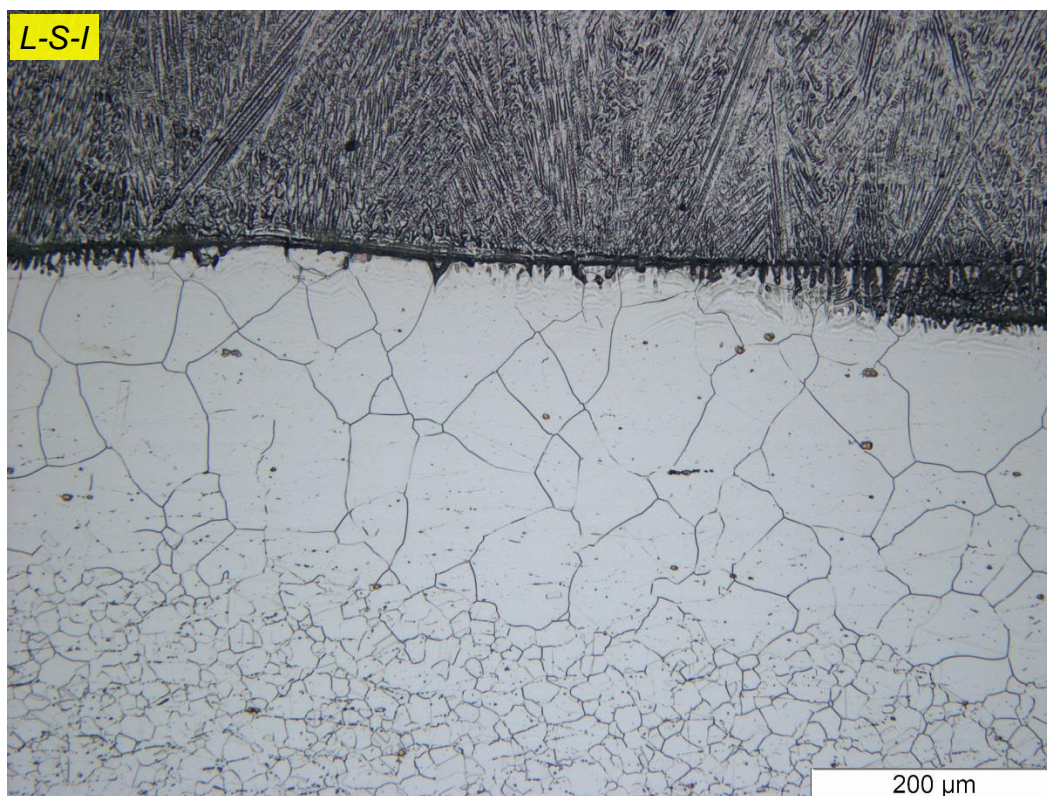
Mikrostruktur

Nedan visas mikrostrukturen i påsvetsgodset samt anslutande Alloy825-skiktet.

Värme påverkade zonen i tubens höglegerade skikt, med kornförstoring.

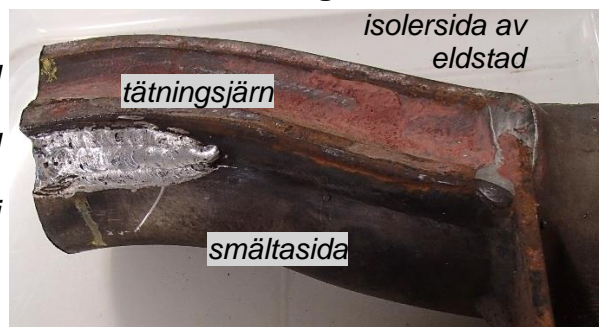
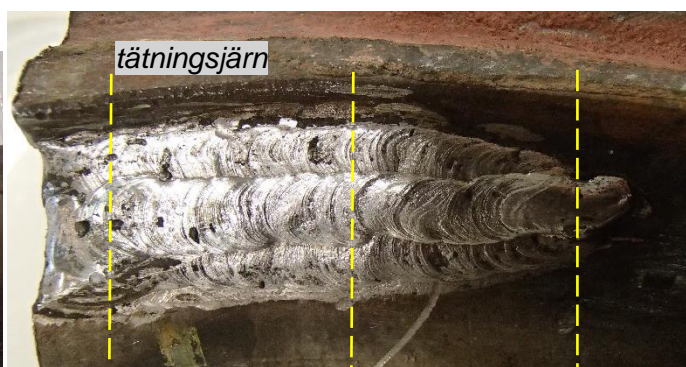
4.2 Svetsning

Tre strängar syns. Tre tvärgående snitt utvaldes för metallografisk undersökning.

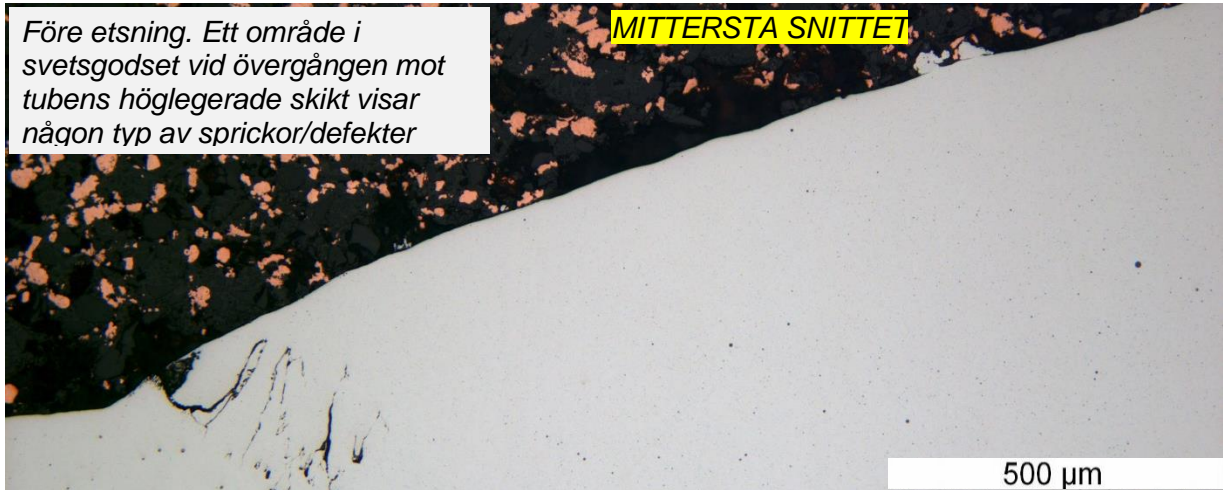
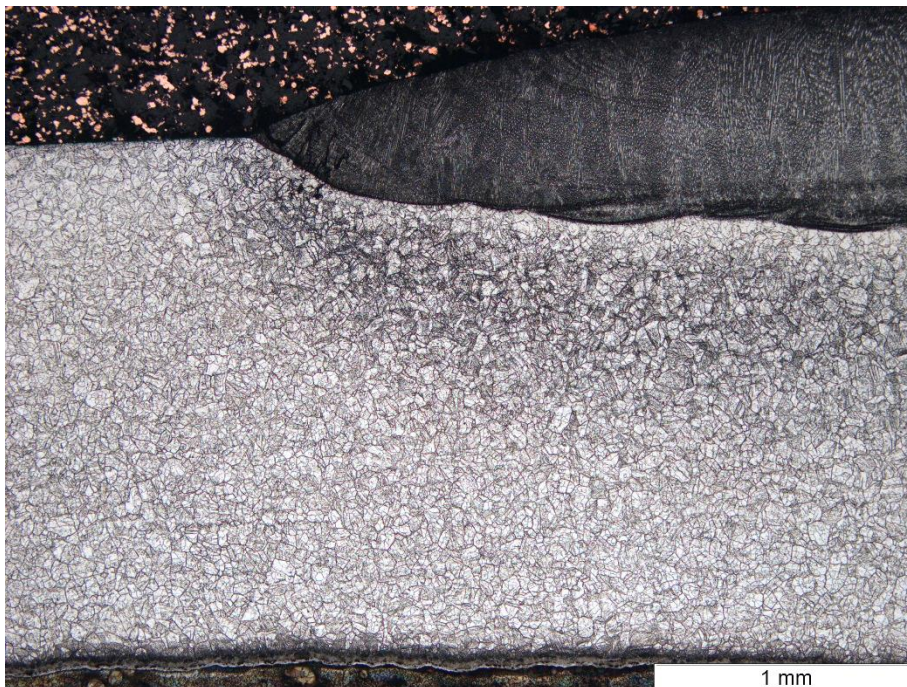
Efter elektrolytisk etsning. Svetsgodset och tubens höglegerade skikt.
