Sodahuskommittén

Sodahuskommitténs Rapport 2016-2

Löprännestudie

December 2016

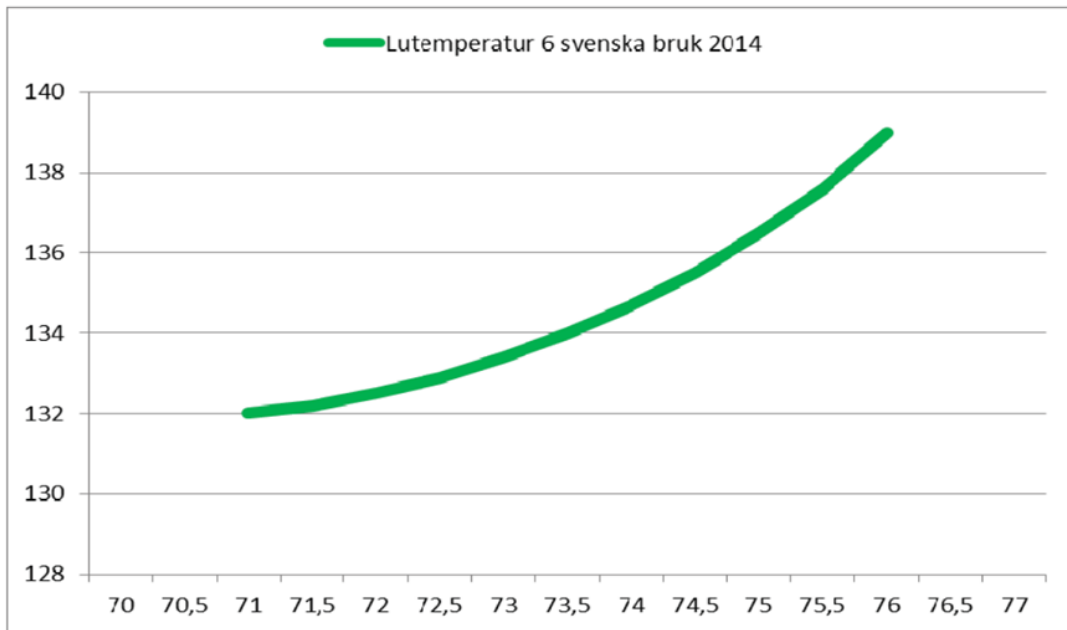
Figur 10 Förbränningskurva: Utdrag från kursen i förbränningsteknik

Bild 54: Luttemperatur vid olika torrhalter baserat på uppgifter från 6 svenska bruk 2014.

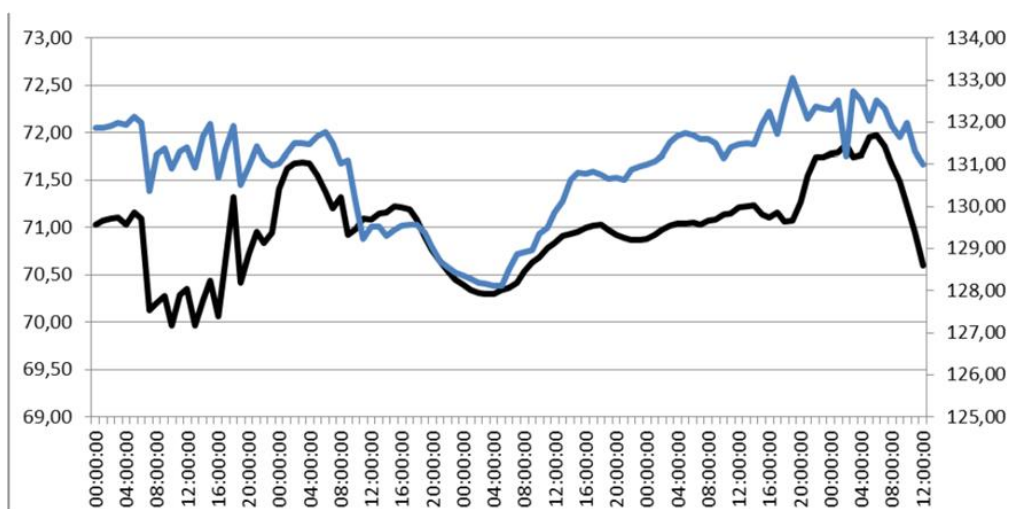
Luttemperaturstyrning

Bild 53: Panna med luttemperaturstyrning efter torrhalt. Svart=torrhalt,

Blå=luttemperatur.

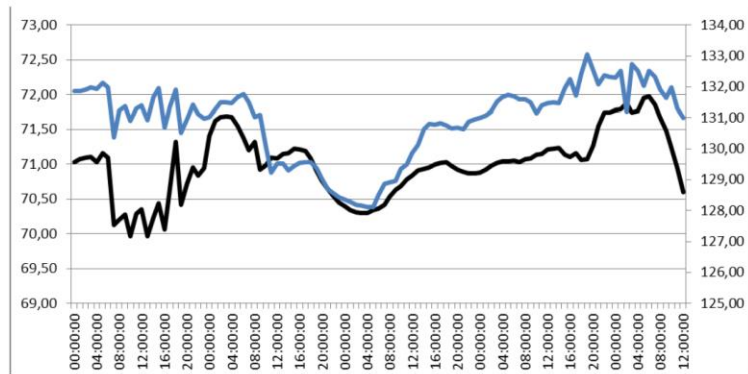
Luttemperaturstyrning

Bild 53: Panna med luttemperaturstyrning efter torrhalt. Svart=torrhalt, Blå=luttemperatur.

Variationer i torrhalt stör lutspridningen kraftigt eftersom variationen i torrhalt även innebär variation i lutens viskositet. Det betyder att lutdropparnas storlek ändras när torrhalten ändras. För att motverka det bör det finnas en luttemperaturreglering som styrs efter lutens torrhalt. I bild 53 visas ett exempel från en sodapanna där luttemperaturen regleras efter lutens torrhalt. Bild 54 visar luttemperatur vid olika torrhalter baserat på uppgifter från 6 svenska bruk med stabil lutförbränning.

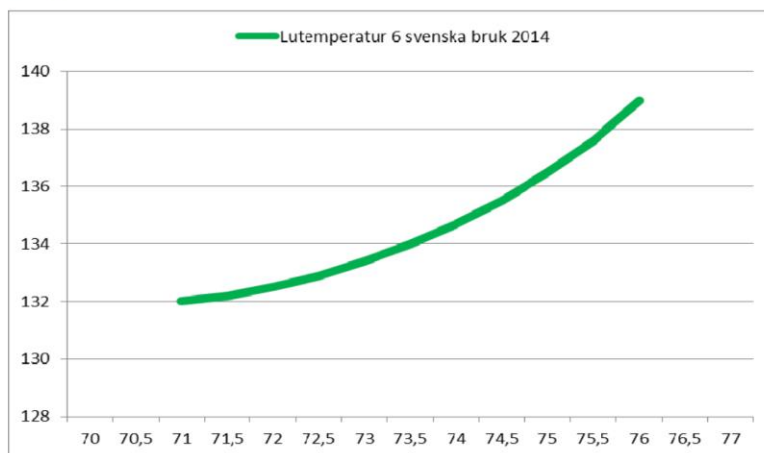
Vissa bruk anser att de genom att aktivt anpassa luttemperaturen efter luttorrhalten så bidrar det till en stabilare lutförbränning. Vi kan kalla denna torrhalts-temperaturkurva en "förbränningskurva", bild 54 i Figur 3.1. Denna kurva är en del i arbetet för stabil förbränning.

Bild 54: Luttemperatur vid olika torrhalter baserat på uppgifter från 6 svenska bruk 2014.

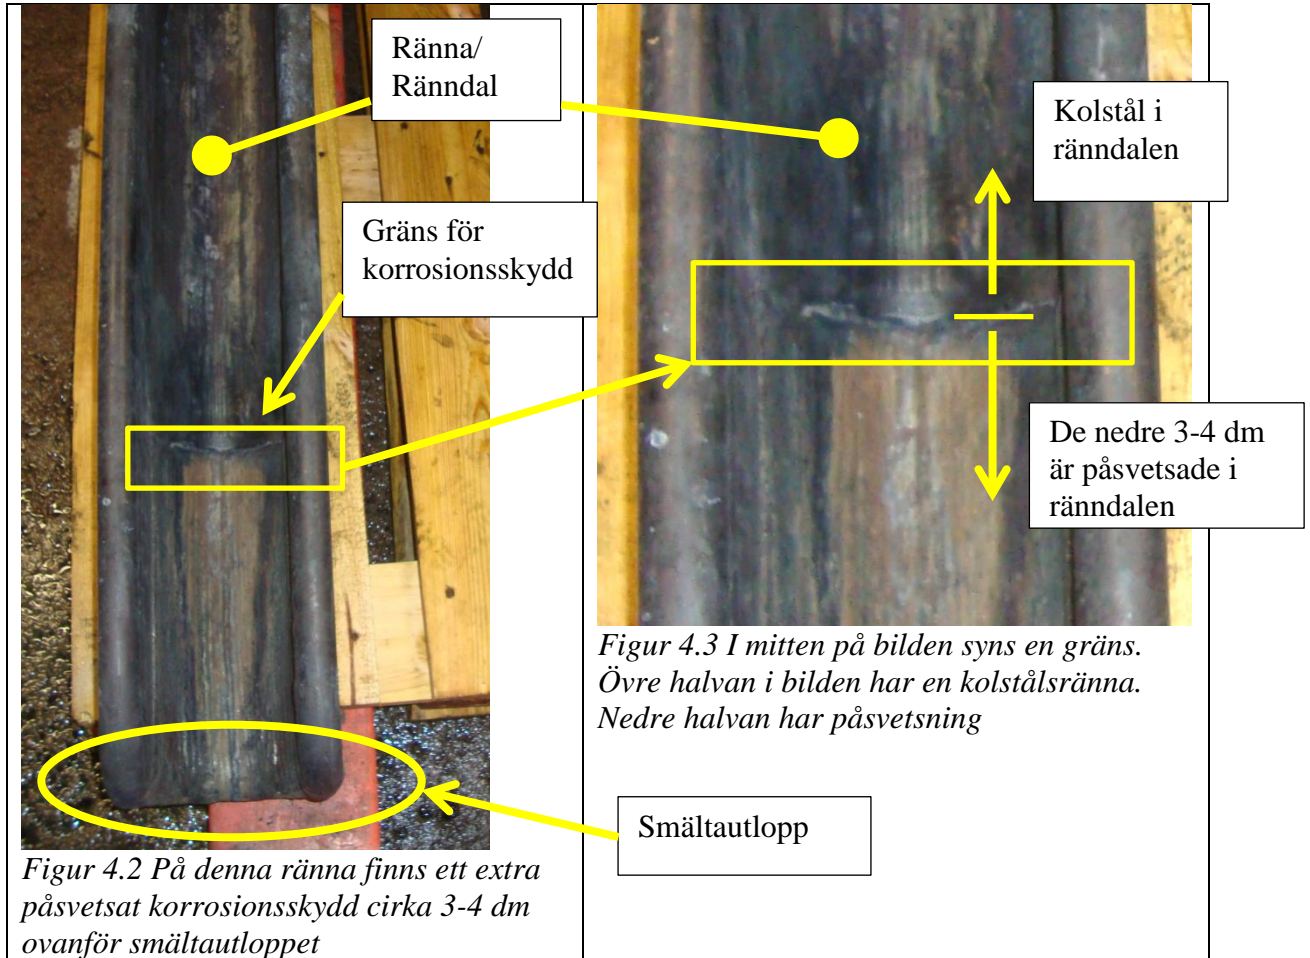
Figur 4.1 Denna ränna saknar en gräns för korrosionsskydd

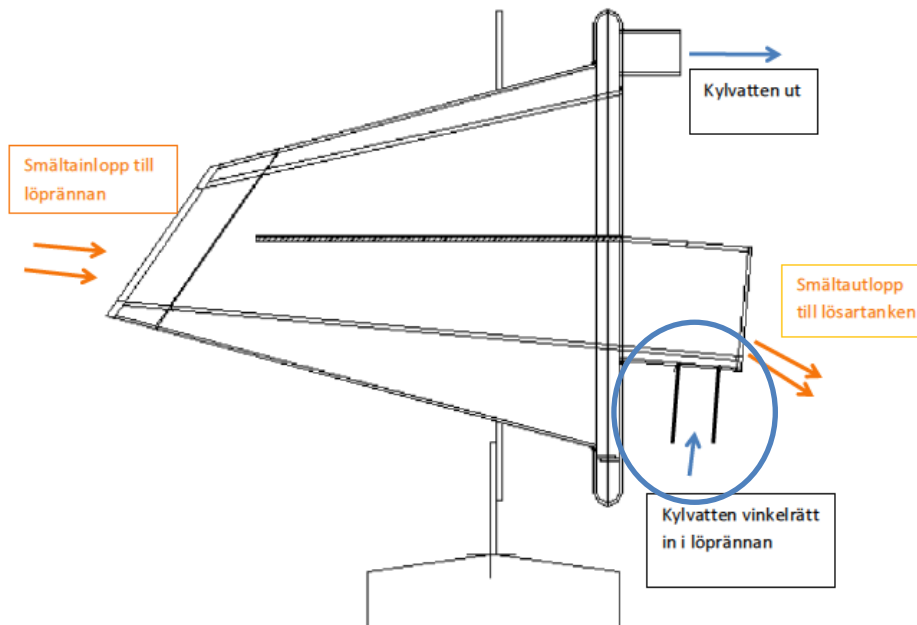
Figur 6.1 Innan examensarbetet: Kylvattnets inlopp till löprännen var vinkelrätt

- En förändring av ”styrplåtarna” inuti rännan som skulle medföra att kylvattnet bättre skulle kyla smältainloppet
- En ökad vinkel om 15° där kylvattnet går in i rännan. Med vinkelförändringen ökar

kylvattenflödet vid smältautloppet, Figur 6.1 och Figur 6.2
