SODAHUSKOMMITTÉN

Sodahuskommittens Rapport 2005-2

Rapport, utredning angående metoder för skydd av pannbotten

– erfarenheter, beaktelser och kända begränsningar

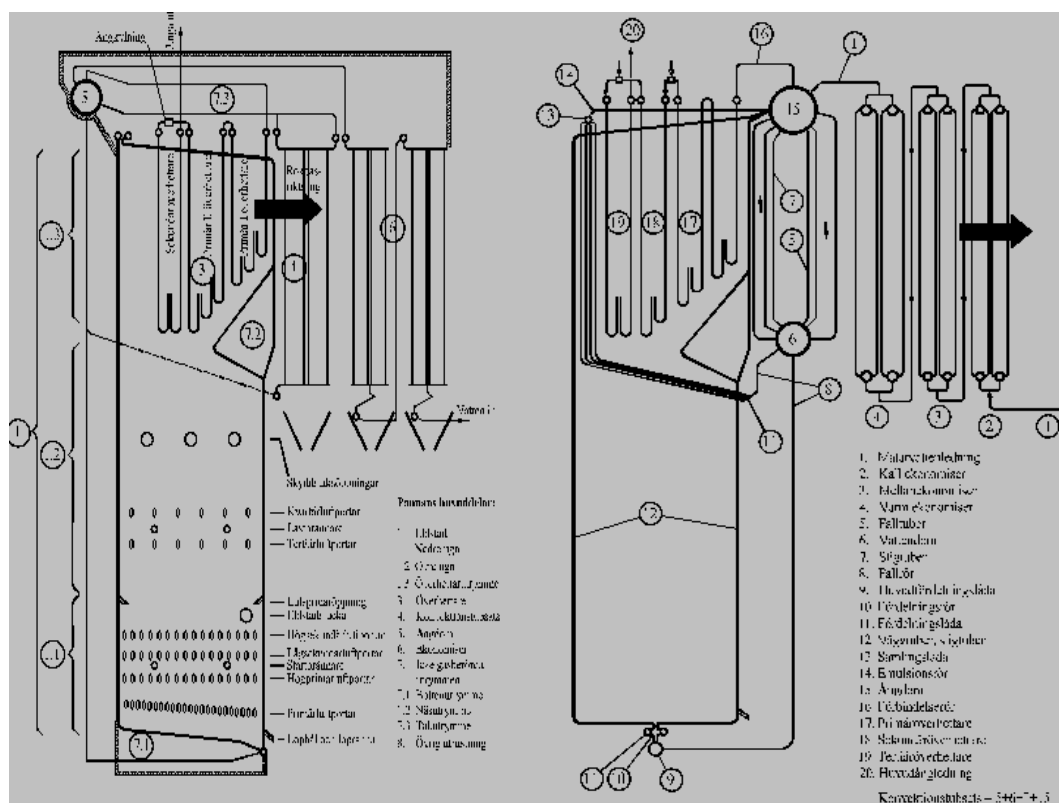
Figur 3.1 Lutande botten.

Figur 3.2 Dekanterande botten.

Det finns två huvudsakliga typer av utformning av sodapannornas bottenkonstruktion, dekanterande och lutande, vilka visas i figur 3.1 och 3.2 nedan. Denna utredning har koncentrerats på den vanligast förekommande bottenkonstruktionen hos Sodahuskommitténs medlemmar nämligen den lutande botten.

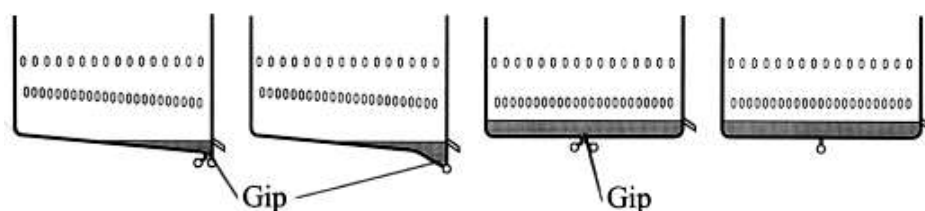
Figur 3.3 Utformning av GIP vid lutande eller dekanterande botten.

Gipens utformning kan variera vid olika utformning av botten, visas i figur 3.3. Det olika konstruktionsmässiga och geometriska skillnader som ges av aktuell bottentyp och GIP utformning ger av naturliga skäl olika förutsättningar vid skyddandet av botten. Djupet på skyddsmassa i gipen är ett tydligt exempel, vilket syns i figur 3.3.

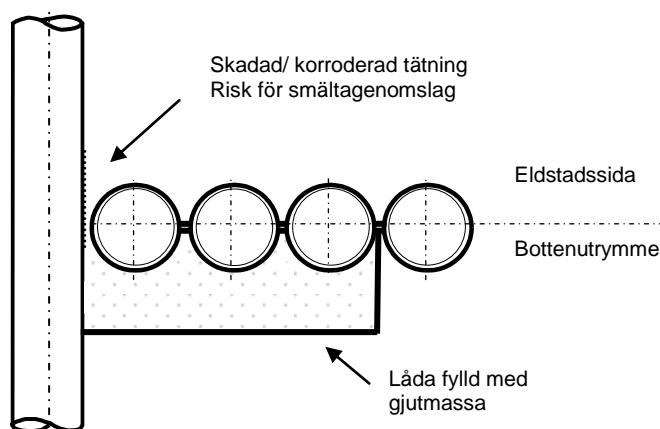
Figur 3.4 Låda med gjutning under bottenuberna.

Erfarenhet från smältaläckage mellan botten- och sidoväggstuber finns likaså. Smältaläckage har i förekommande fall ibland förhindrats eller fördröjts med hjälp av en låda med gjutmassa under pannbotten, figur 3.4 visar typisk utformning av låda.

För gjutningen i lådan efter montage kan en lågcement-gjutmassa vara lämplig eftersom gjutning utan vibrering kan tillämpas, för att nämna några av många produktnamn, Denscast 50 A eller Therco flow 5560 se bilaga 5f.
