# Sodahuskommittén

PROTOKOLL

## Erfarenhetsträff Förbränningsteknik och arbetsmiljön vid lösarplan

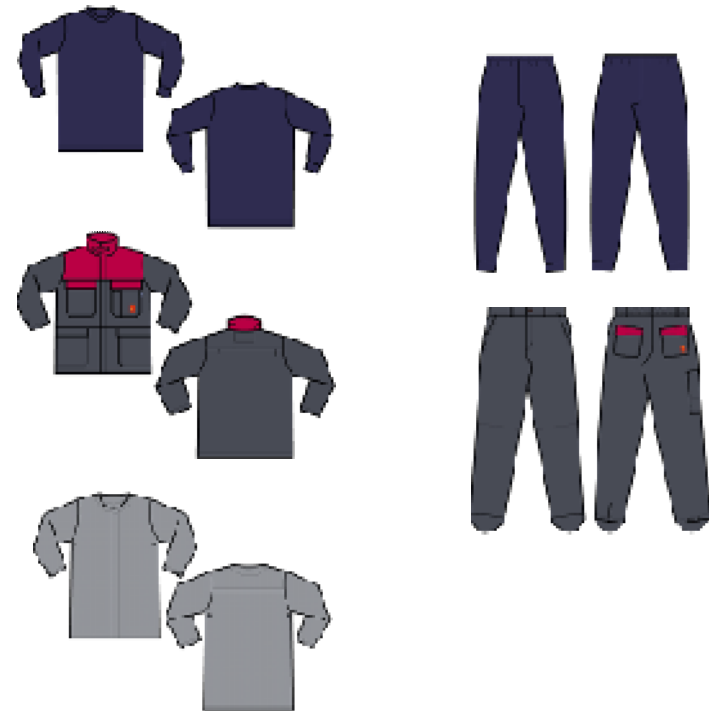
# Garment combination for recovery boiler workers

- Flame retardant underwear
  - 1772 Flame retardant undershirt
  - 1773 Flame retardant underpants
  - 55 Protex/ 45 Cotton, 205 g/m<sup>2</sup>
- Middle-layer clothing
  - 2334 CE coat recovery boiler
  - 2335 CE trousers recovery boiler
  - 50 Viscose FR/ 30 Wool/ 17 Polyester/ 3 Carbon, 345 g/m<sup>2</sup>
- Protective overcoat
  - D185 Kevlar protective overcoat
  - 70 Panox/ 30 Kevlar, Aluminium coated, 340 g/m<sup>2</sup>

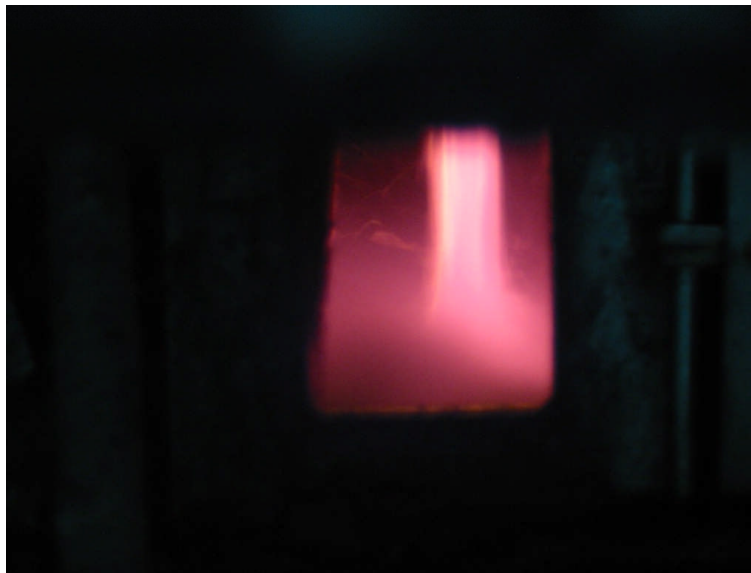
- Smälta atomisering
  - ångventil måste vara öppen hela tiden (alltid vid smältaflöde)
  - förorsakar inte alltid explosion, men dålig atomisering orsakar höga ljudnivåer
  - ånga, inte kondensat (några gånger jag har sett tryckluft också)
  - vatten i ångan får smälta att “spruta” ut från minihood

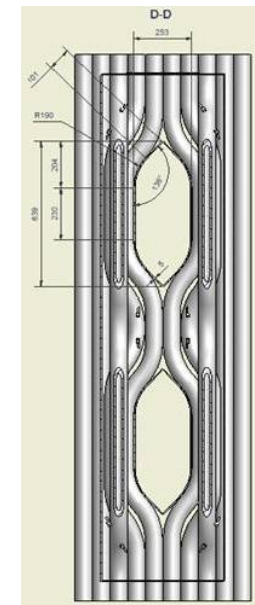
Metso's erfarenhet är att små portar ökar risken  
för överbäring och igensättning.

➔  
Fler undbockade  
tuber =  
Dyrare installation

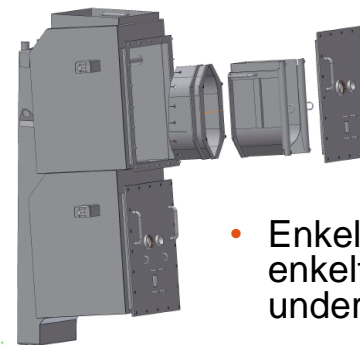
Mer plåt och  
avancerade jmf  
med konventionella  
luftregister

- Enkelt utbyta av luftportar = enkelt och effektivt underhåll.
- Litet djup för anpassning till ombyggnader i befintliga anläggningar

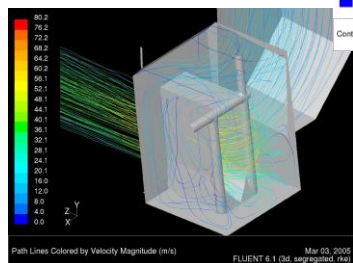
- Mindre tryckfall ger lägre elförbrukning i fläktar
- Bra hastighetsprofil, jämnt flöde
- Bra styrbarhet av luften i panna.

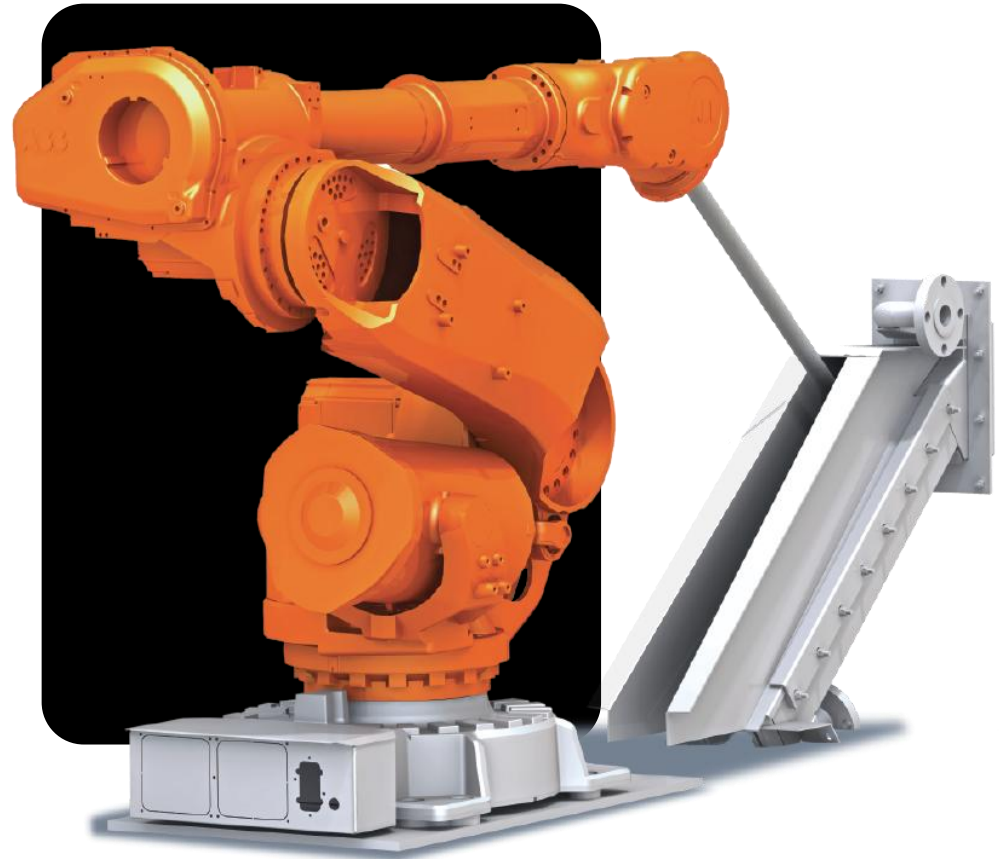
## Use robot to clean smelt spouts

- Standing or hanging, depending on boiler design
- Patented
- Reliable standard technology since 1970's

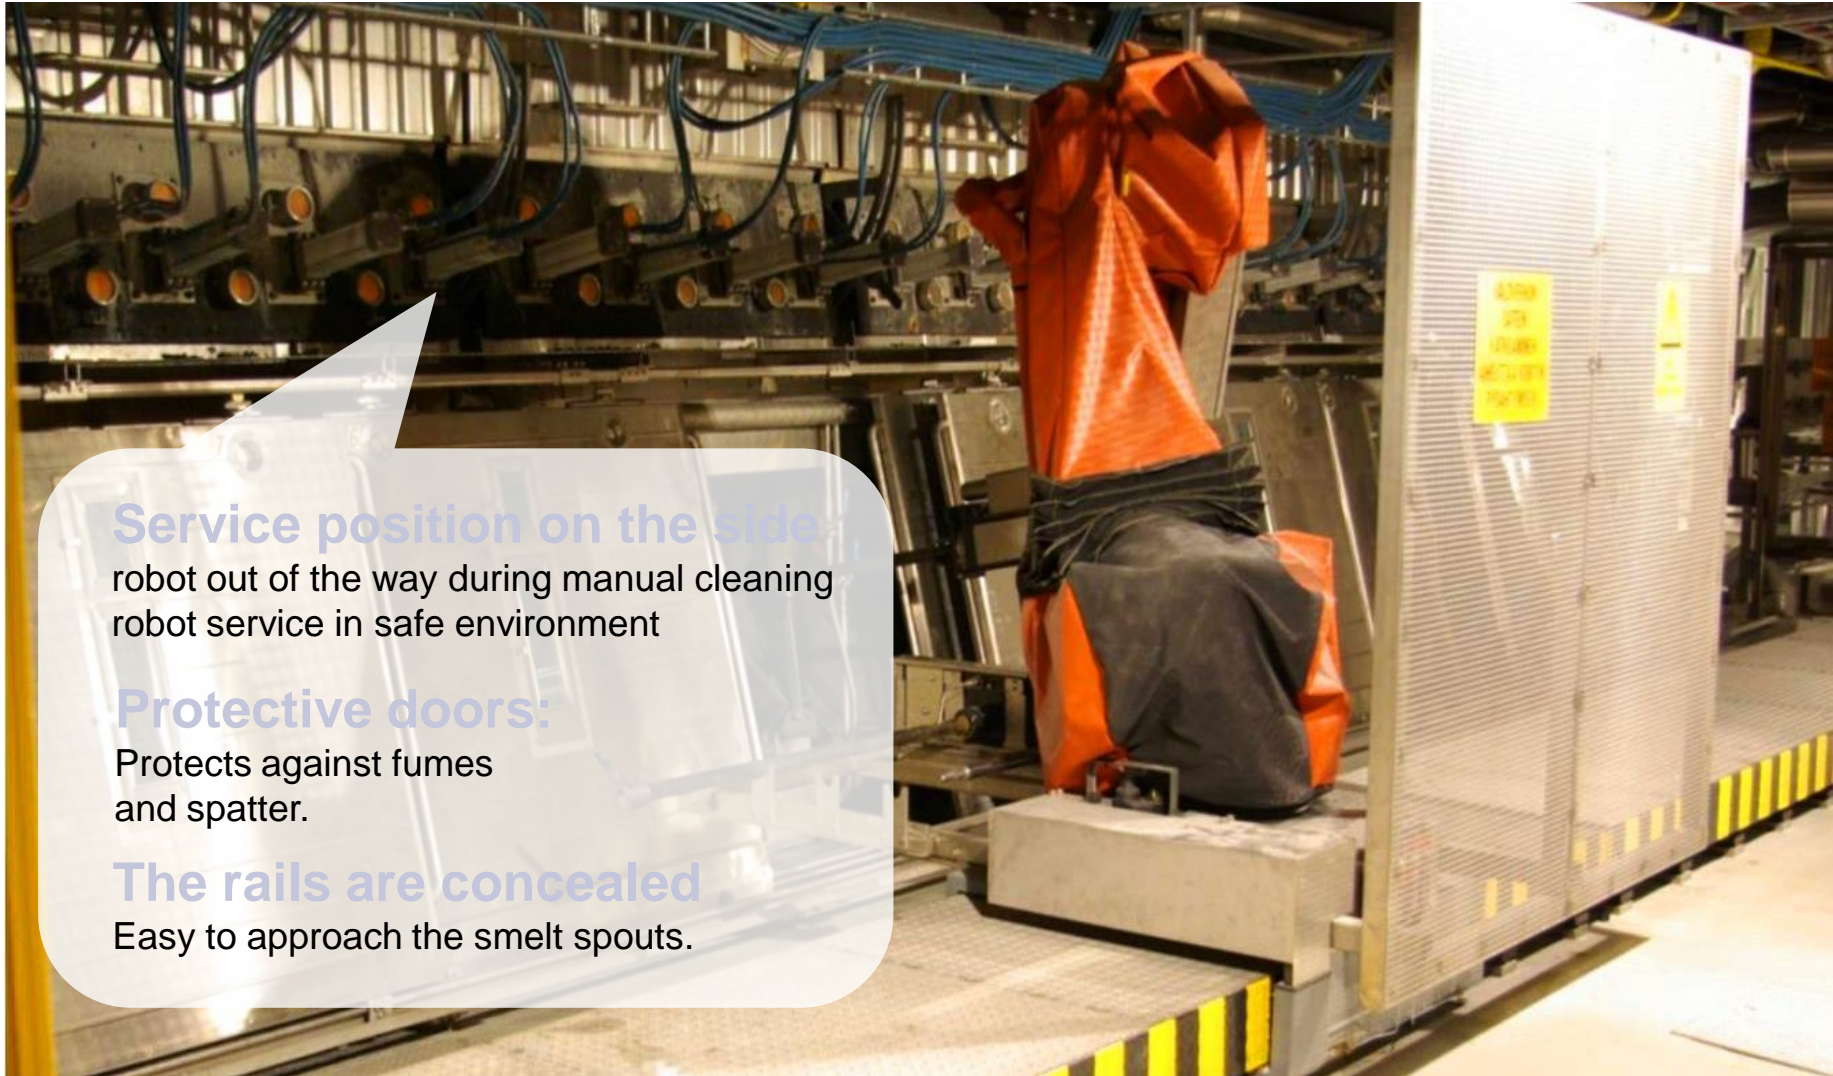
# Other safety features around the smelt spouts

**Service position on the side**  
robot out of the way during manual cleaning  
robot service in safe environment

**Protective doors:**  
Protects against fumes  
and spatter.

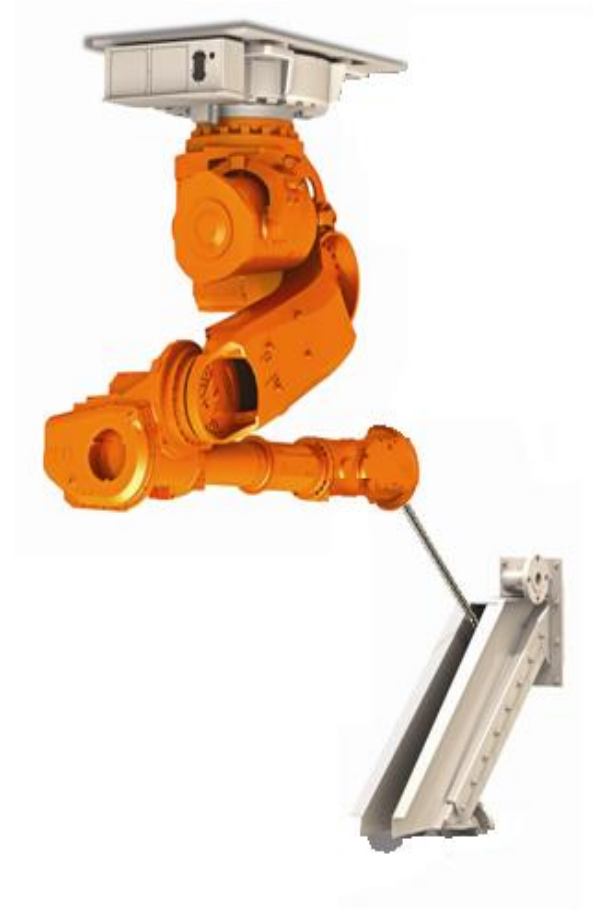
Flexible, upgradable system:  
Add options later

“Costume”  
(Heat protection,  
covers all of  
robot)

Tool rack

Rail
