# Sodahuskommittén

Rapport 2021-1  
Jan. 2021

## Matarvatten och korrosion

*Fredrik Bruno 2021-01-22*

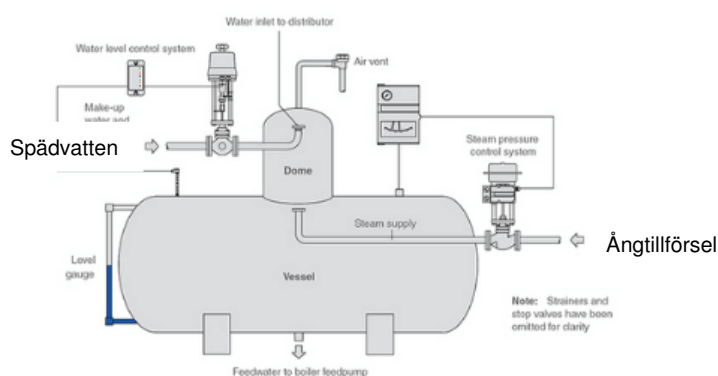
- 1 Matarvattentankar med domliknande överdel med en sandwichkonstruktion med perforerade tallrikar. (vanligast)

Med denna typ av avgasare är det viktigt att man har kontroll på dominredningen.

Typ 1 verkar vanligast i Sverige, typ 2 vet jag inte om de förekommer här, Storkavgasare förekommer, men förefaller inte så vanliga.

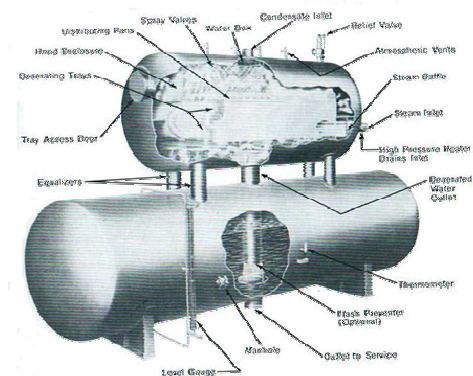
- 2 Matarvattentankar med avgasningsdelen som ett separat kärl ovanpå själva tanken. Mindre vanlig i Sverige (?).

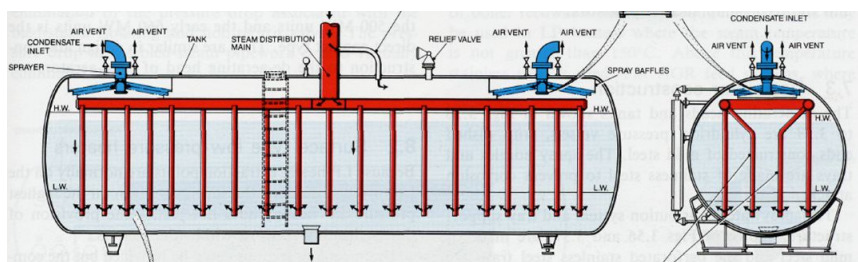
- 3 Matarvattentankar med spraydysor inne i tanken för avgasningen (Schweiziska Stork-systemet).

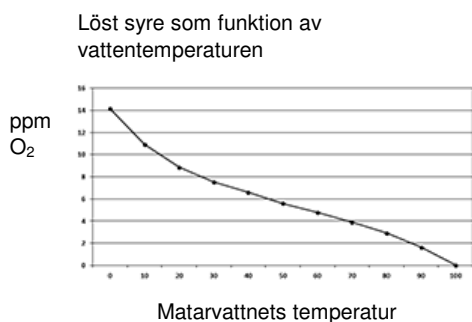
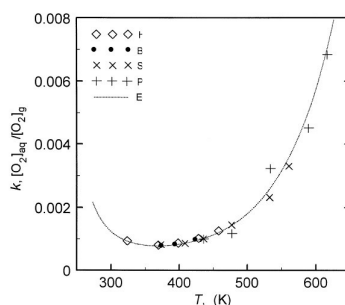
(ref: Zhang & Tromans 1998)

Lösligheten för syre i vattnet avtar med ökande temperatur och man brukar rita en kurva som går ner till "noll" vid 100°C (vänster bild). Diagrammet gäller normalt för syre av atmosfärstryck och är inte riktigt tillämpligt i det här fallet där dels trycket är högre dels syrehalten man vill åstadkomma är nere på ppb-nivå. Som framgår av den högra bilden, så uppnår man de lägsta syrehaltarna vid något över ca 100°C och de ökar sedan kraftigt över ca 200°C. Man brukar räkna med att en normalt fungerande avgasare ger en restsyrehalt på 5-10 ppb, (miljarddelar) vilket ligger inom de gränsvärden för syrehalten som brukar rekommenderas.

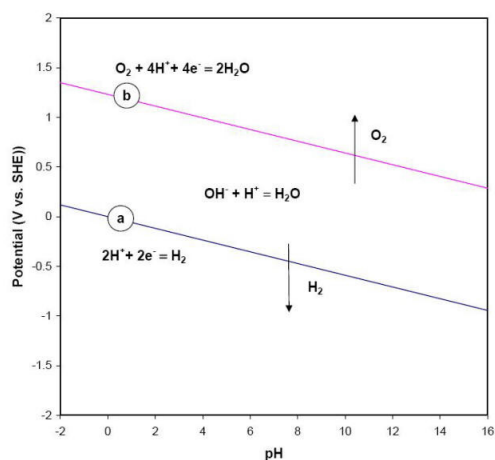
På samma sätt som jämviktshalten minskar med ökande temperatur för temperaturer under 100°C, så minskar den alltså ytterligare när temperaturen ökar när matarvattnet värms till ett par bars tryck, vanligen till runt 130°C. Det finns ett pH-beroende också, och på så sätt att ett högre pH hos matarvattnet kan ge en högre halt av restsyre än om man som jämförelse värmt ett avjoniserat vatten med pH = 7,0. Det förenklade Pourbaix-diagrammet nedan illustrerar sambandet:

Pourbaix-diagrammet visar på sambanden mellan matarvattnet och aktiviteten för de i matarvattnet lösta gaserna. För man sig rakt horisontellt till höger i diagrammet ökar aktiviteten för syret, vilket innebär att det vid i övrigt oförändrade förhållanden blir mer syre kvar i vattnet, dvs avgasningen blir mindre effektiv.

Som visas under rubriken erosionskorrosion så måste syrehalten i matarvattnet ner till mycket låga nivåer för att ett erosionskorrosionsangrepp skall kunna inträffa. I Pourbaix-diagrammet i bilagan har vi lagt in linjen för 2 ppb  $O_2(aq)$ , dvs rekommenderat lägsta tillåtna värde för syrehalten i matarvattnet. Som framgår av diagrammet så är det stor skillnad mellan de syrehalter/syrepotentialer som representeras i matarvattnet efter avgasaren och de syrepotentialer som är representativa för de förhållanden som ger upphov till erosionskorrosionsskador.

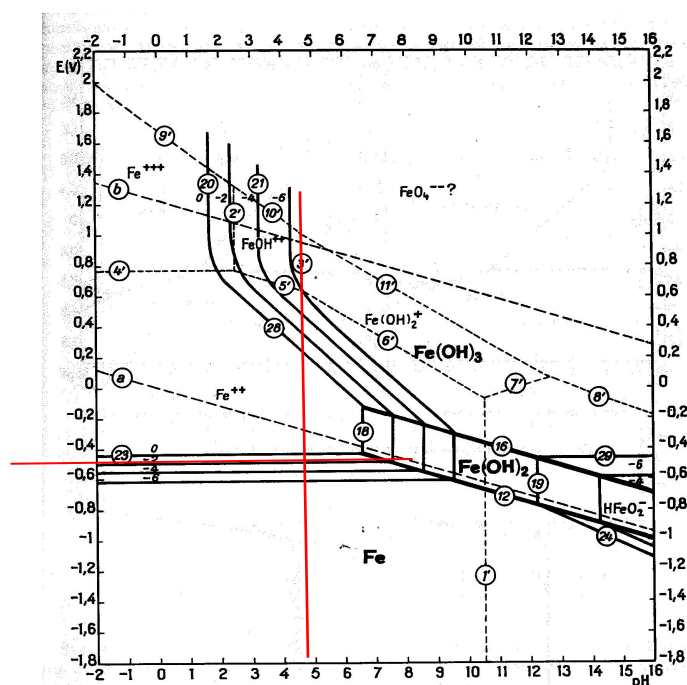
FIG. 5. Potential-pH equilibrium diagram for the system iron-water, at 25°C [considering as solid substances only Fe, Fe(OH)<sub>2</sub>, and Fe(OH)<sub>3</sub>].

— J. Tillmans, diagrammet M. Pourbaix

Vi måste också räkna med att det syre som finns i matarvattnet efter avgasningen förbrukas allteftersom. Det sker genom korrosion. Det finns data för korrosion vid högre syrehalter vid rumstemperatur som kan ge en viss ledning om vad som sker. Vid högre syrehalter sker korrosionen vid olika elektrodpotentialer i området mellan linjen för 1 atm syre och 1 atm vätgas, men redan vid syrehalter kring 2 ppm (alltså mer än hundra gånger mer än i matarvattnet efter avgasaren) är elektrodpotentialen nere och pendlar runt vätelinjen.

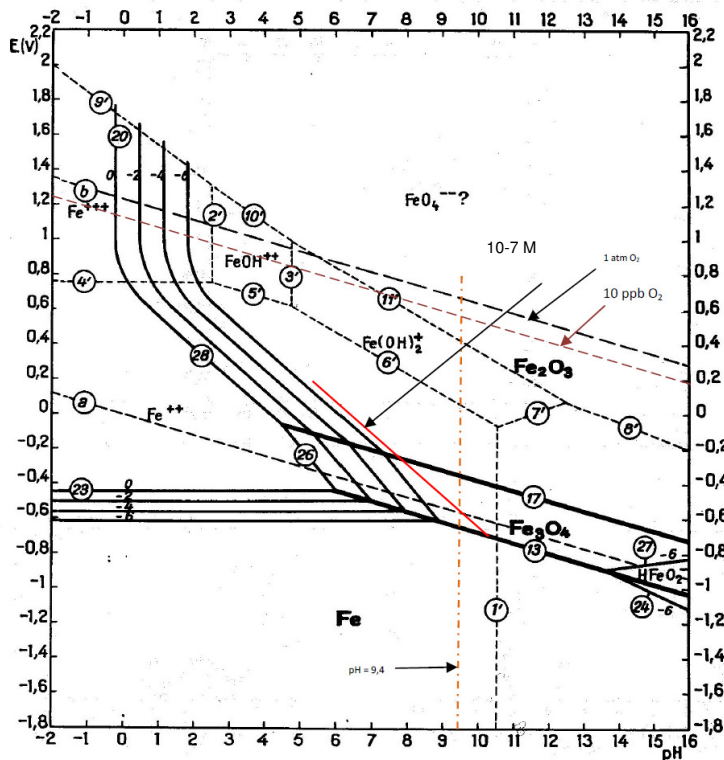
Pourbaix-diagrammet nedan för hematit,  $\text{Fe}_2\text{O}_3$ , och magnetit,  $\text{Fe}_3\text{O}_4$ , redogör för bildningsförhållandena för de olika oxiderna och lösta jonerna. Man ser också två sneda nedåtriktade linjer, där "b" står för syrgasutveckling och "a" står för vätgasutveckling. I praktiken kommer man inte utanför det område som begränsas av dessa bägge linjer, eftersom de representerar spjälkning av vattenfasen. Man ser att magnetitområdet ligger runt linjen "a" för vätgasutveckling, vilket i praktiken innebär att det bildas under i stort sett syrefria förhållanden.

FIG. 4. Potential-pH equilibrium diagram for the system iron-water, at 25°C (considering as solid substances only Fe, Fe<sub>3</sub>O<sub>4</sub> and Fe<sub>2</sub>O<sub>3</sub>).

Parametern på y-axeln är elektropotentialen. Man kan antingen låta metallen vara anod i en galvanisk cell eller styra potentialen med någon annan parameter, t.ex. syrehalten. När syrehalten minskar sjunker reduktionspotentialen. Vid linjen "b" är syrgaspotentialen motsvarande 1 atm. löst syrgas O<sub>2(aq)</sub>, vid linjen "a" (för vätgasutveckling" är syrepotentialen (motsvarar halten löst syrgas) nära obefintlig. Vid linjen "b" är mängden löst syrgas ca 8 ppm.

I matarvattnet brukar vi tillåta max 10 eller 20 ppm O<sub>2(aq)</sub>, och då befinner vi oss en liten bit nedanför "b"-linjen, vid den bruna streckade linjen.

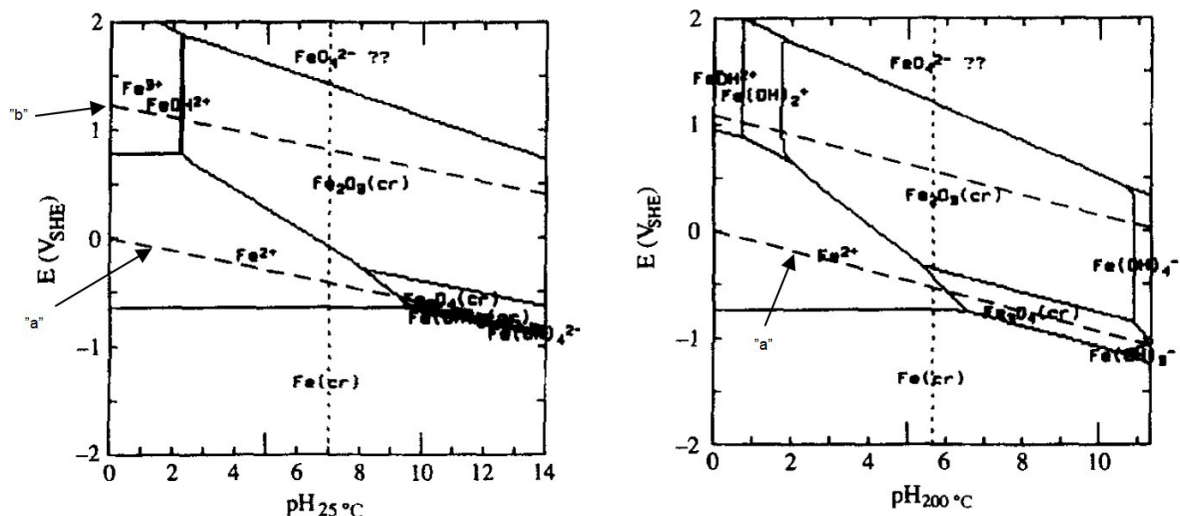
(B. Beverskog och I Puigdomenech.)

En svaghet med de konventionella Pourbaix-diagrammen är att de är uträknade för 25°C och det är svårt att finna termodynamiska tabellvärden, som illustrerar hur jämvikterna förskjuts när temperaturen ökar till de temperaturer som råder i matarvattnet. Ett känt fall är pH, där vätejonhalten för neutralt vatten ökar med ökande temperatur, dvs man noterar lägre pH-värden för neutralt vatten. Vi kan se skillnaderna i det Pourbaixdiagram för magnetit/hematitbildning vid 200°C som vi fått tag på.

Här ser vi att neutralt pH ligger vid ca 5,6 vid 200°C och att magnetitområdet samtidigt också är förskjutet mot lägre pH-värden. Båda är förskjutna åt samma håll, men olika mycket. Det som styr pH i matarvattnet är emellertid fosfatjämvikten, och dess temperaturberoende känner vi inte.

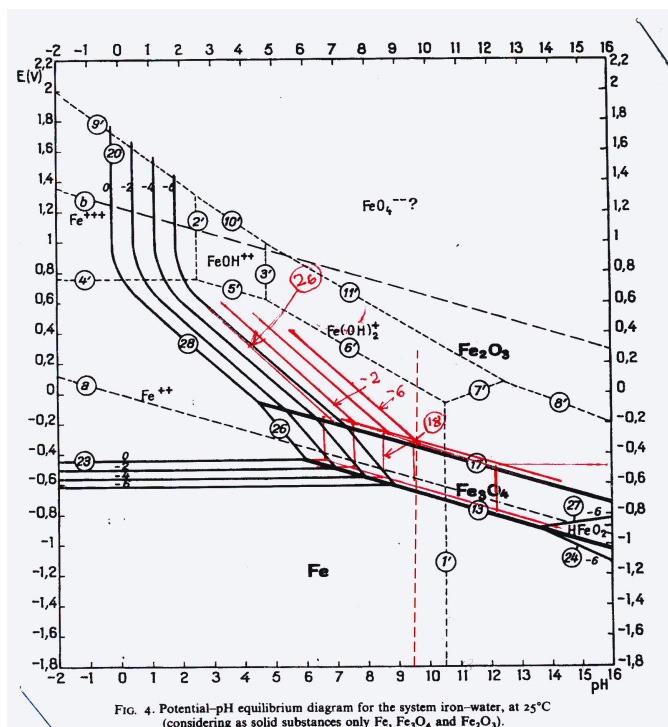
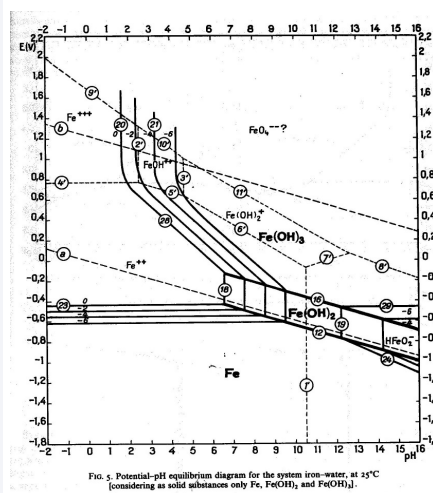
Vi befinner oss alltså högre upp i Pourbaix-diagrammet. Vi har inget Pourbaix-diagram för lepidokrokit, men kan anta att den termodynamiska stabiliteten befinner sig någonstans mellan den för Fe<sub>2</sub>O<sub>3</sub> och för Fe(OH)<sub>3</sub>. Pourbaix-diagrammet blir då en kompromiss mellan de bägge systemen:

Här har vi i diagrammet för Fe<sub>2</sub>O<sub>3</sub>/Fe<sub>3</sub>O<sub>4</sub> lagt in motsvarande linjer (röda) för olika halter av Fe(OH)<sub>3</sub> och Fe(OH)<sub>2</sub>, som vi kopierat från det högra diagrammet. Vi bedömer att värdena för lepidokrokiten ligger någonstans mellan dessa bägge kurvsystem.

De parallella linjerna står för olika koncentrationer av Fe<sup>2+</sup>-joner, från 1 Molar till 10<sup>-6</sup> M. Man brukar konventionellt anse att vid jämviktskoncentrationer över 10<sup>-6</sup> M så utsätts ytan för korrosion och skulle jämvikts halten vara lägre än 10<sup>-6</sup> M så är metallutlösningen så liten att den inte märks.
